# パルスマグネットソフトウェア入れ替え その他トラブル

2020.4.12

M. Satoh

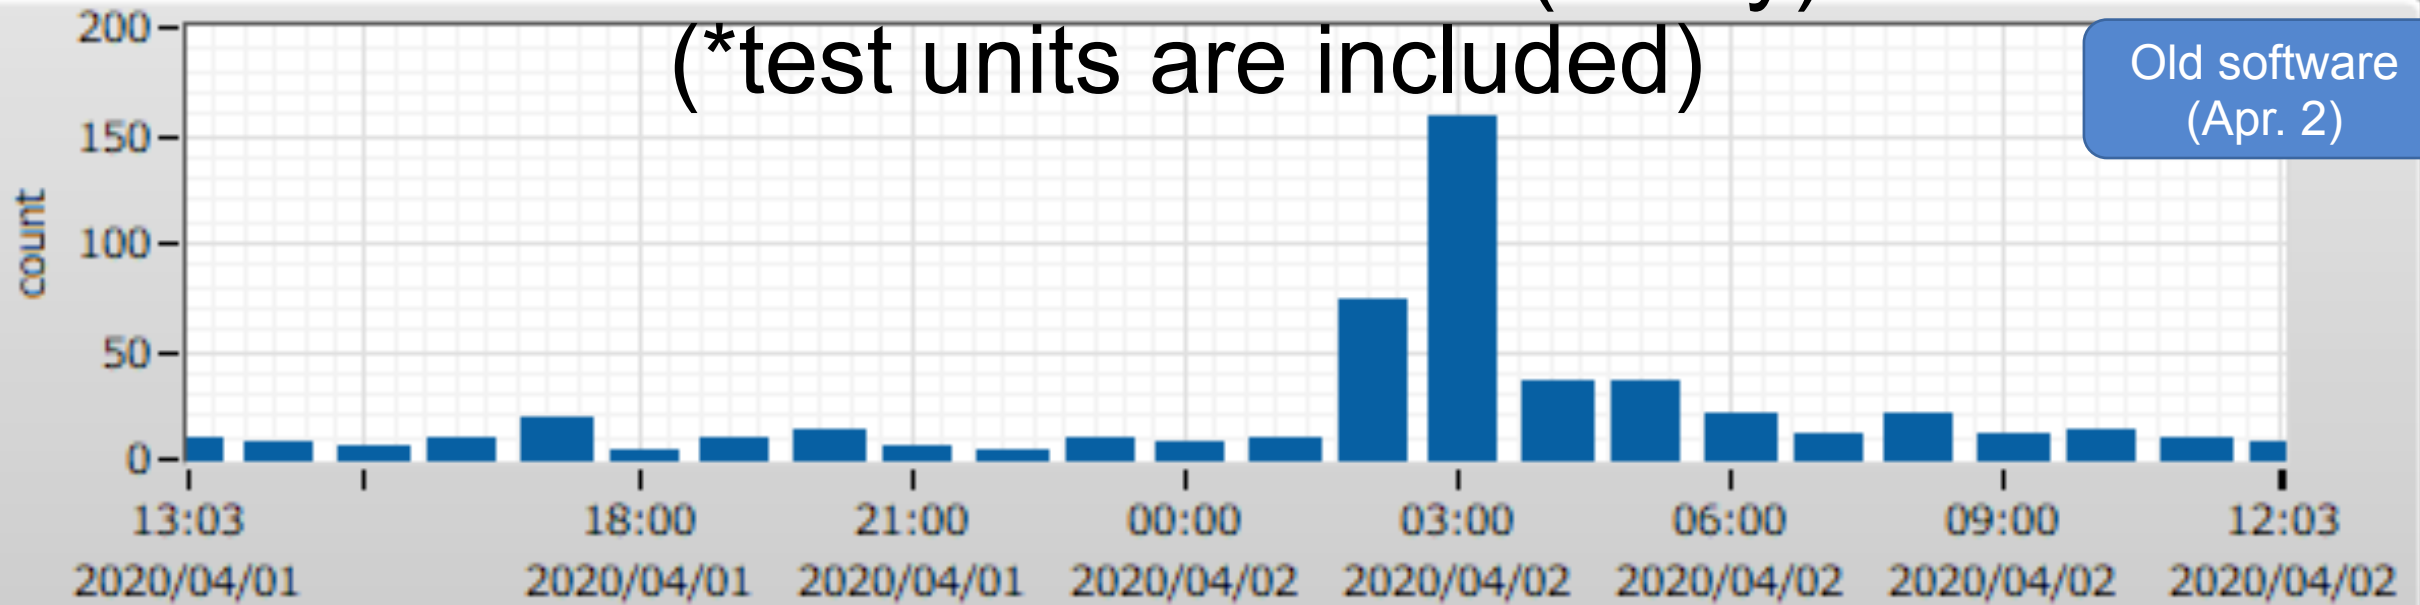
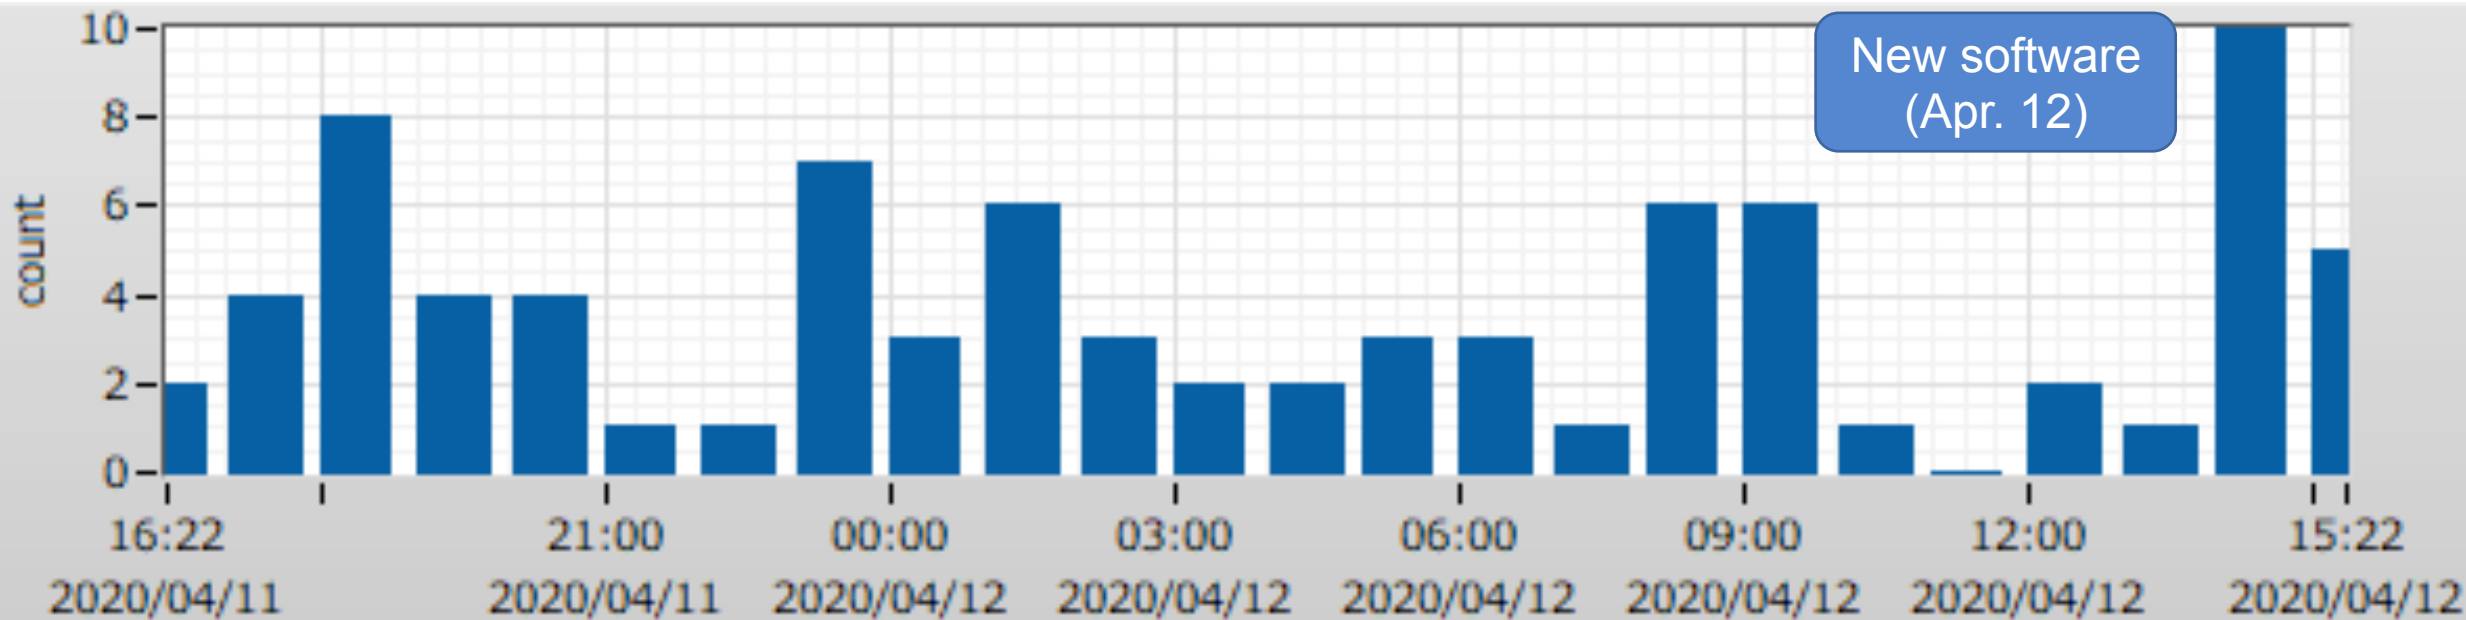
# # of PM misfire events (1 day) (\*test units are included)

# 4/9 (木) 18:00 ~ 4/12(日) 18:00 (72 hours)

• # of pulsed magnet misfire events (operation units): 61

=> 1.2/day/unit (17/day/unit w/ old software)

- 4/9(木) ~ 18:00: ソフトウェア入れ替え (榎本y, 牛本, 早乙女氏)
  - EVRドライバソフトウェアをNI-VISAベースのものに変更した
  - LabVIEW部を大幅にリライトした (現場PC端末上でのデバッグが不便になった)

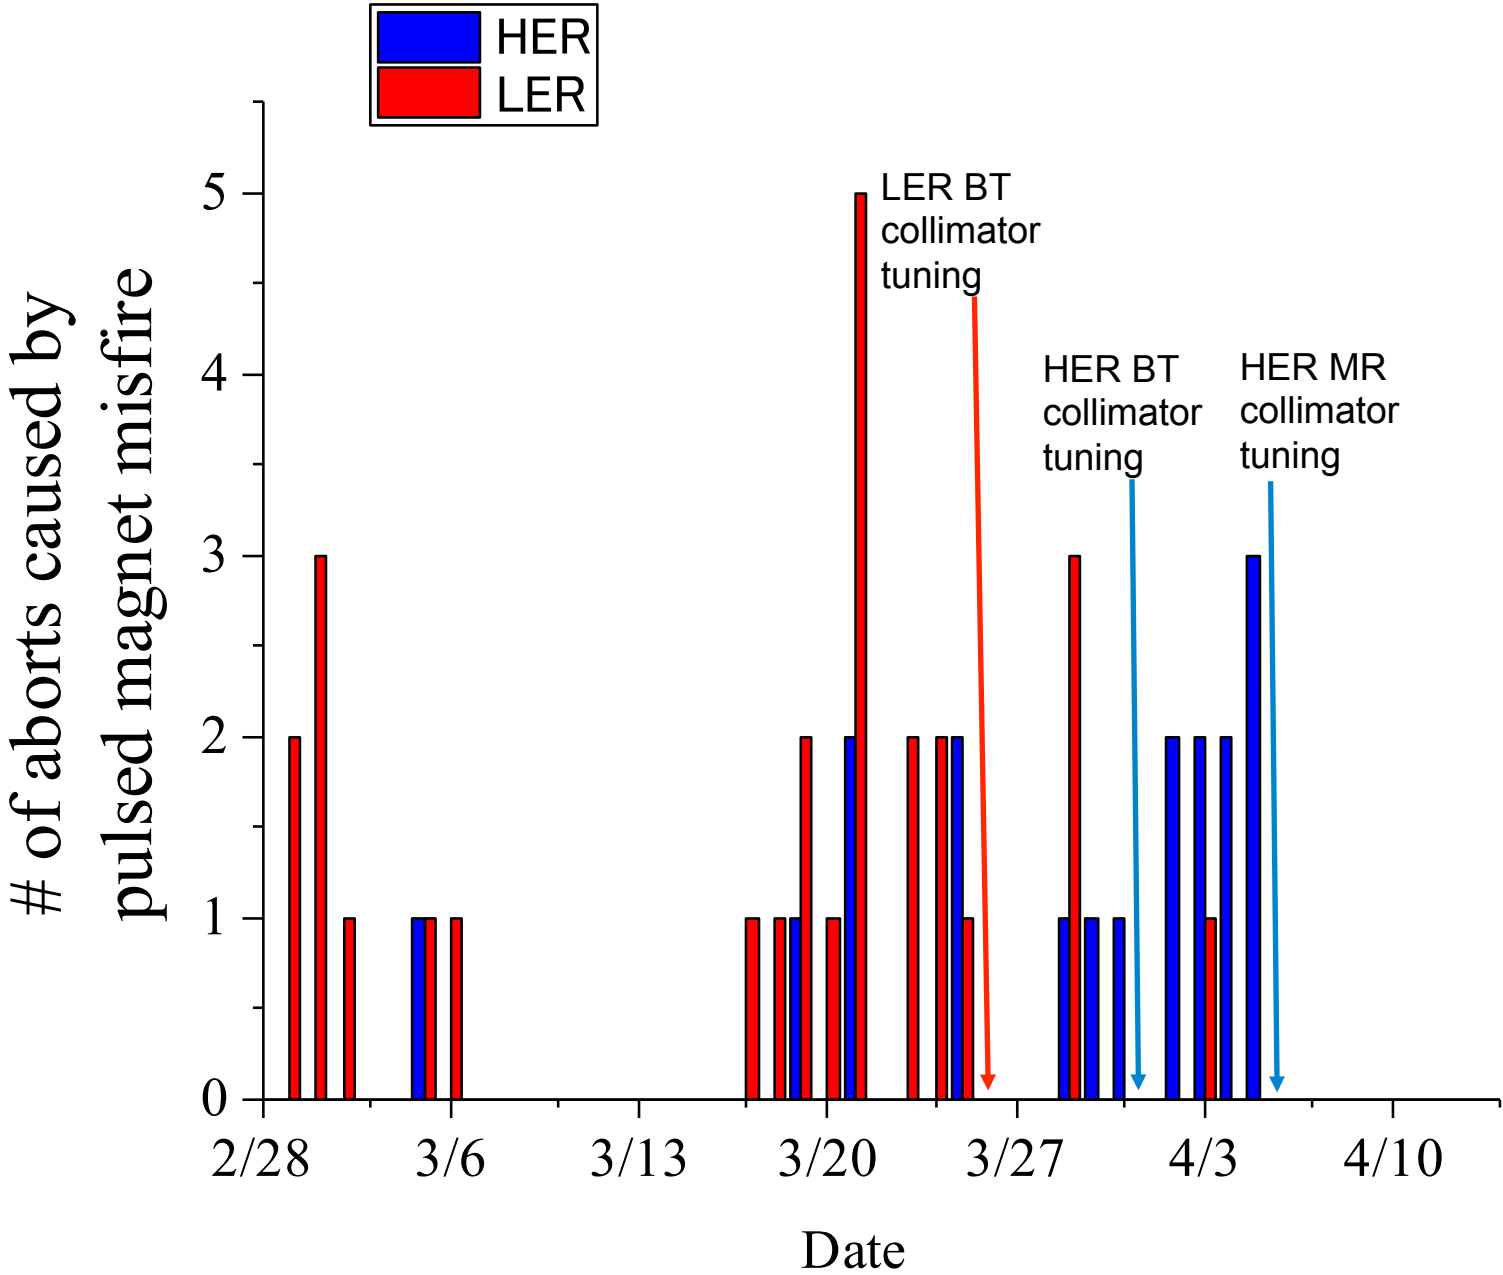
Most cases were caused by misfire of ACC-PM-PC-8 controller managing "PF/PX/PY/PD\_36\_4-\_38\_4". (Apr. 5 19:50:42~: No abort by PM misfire)

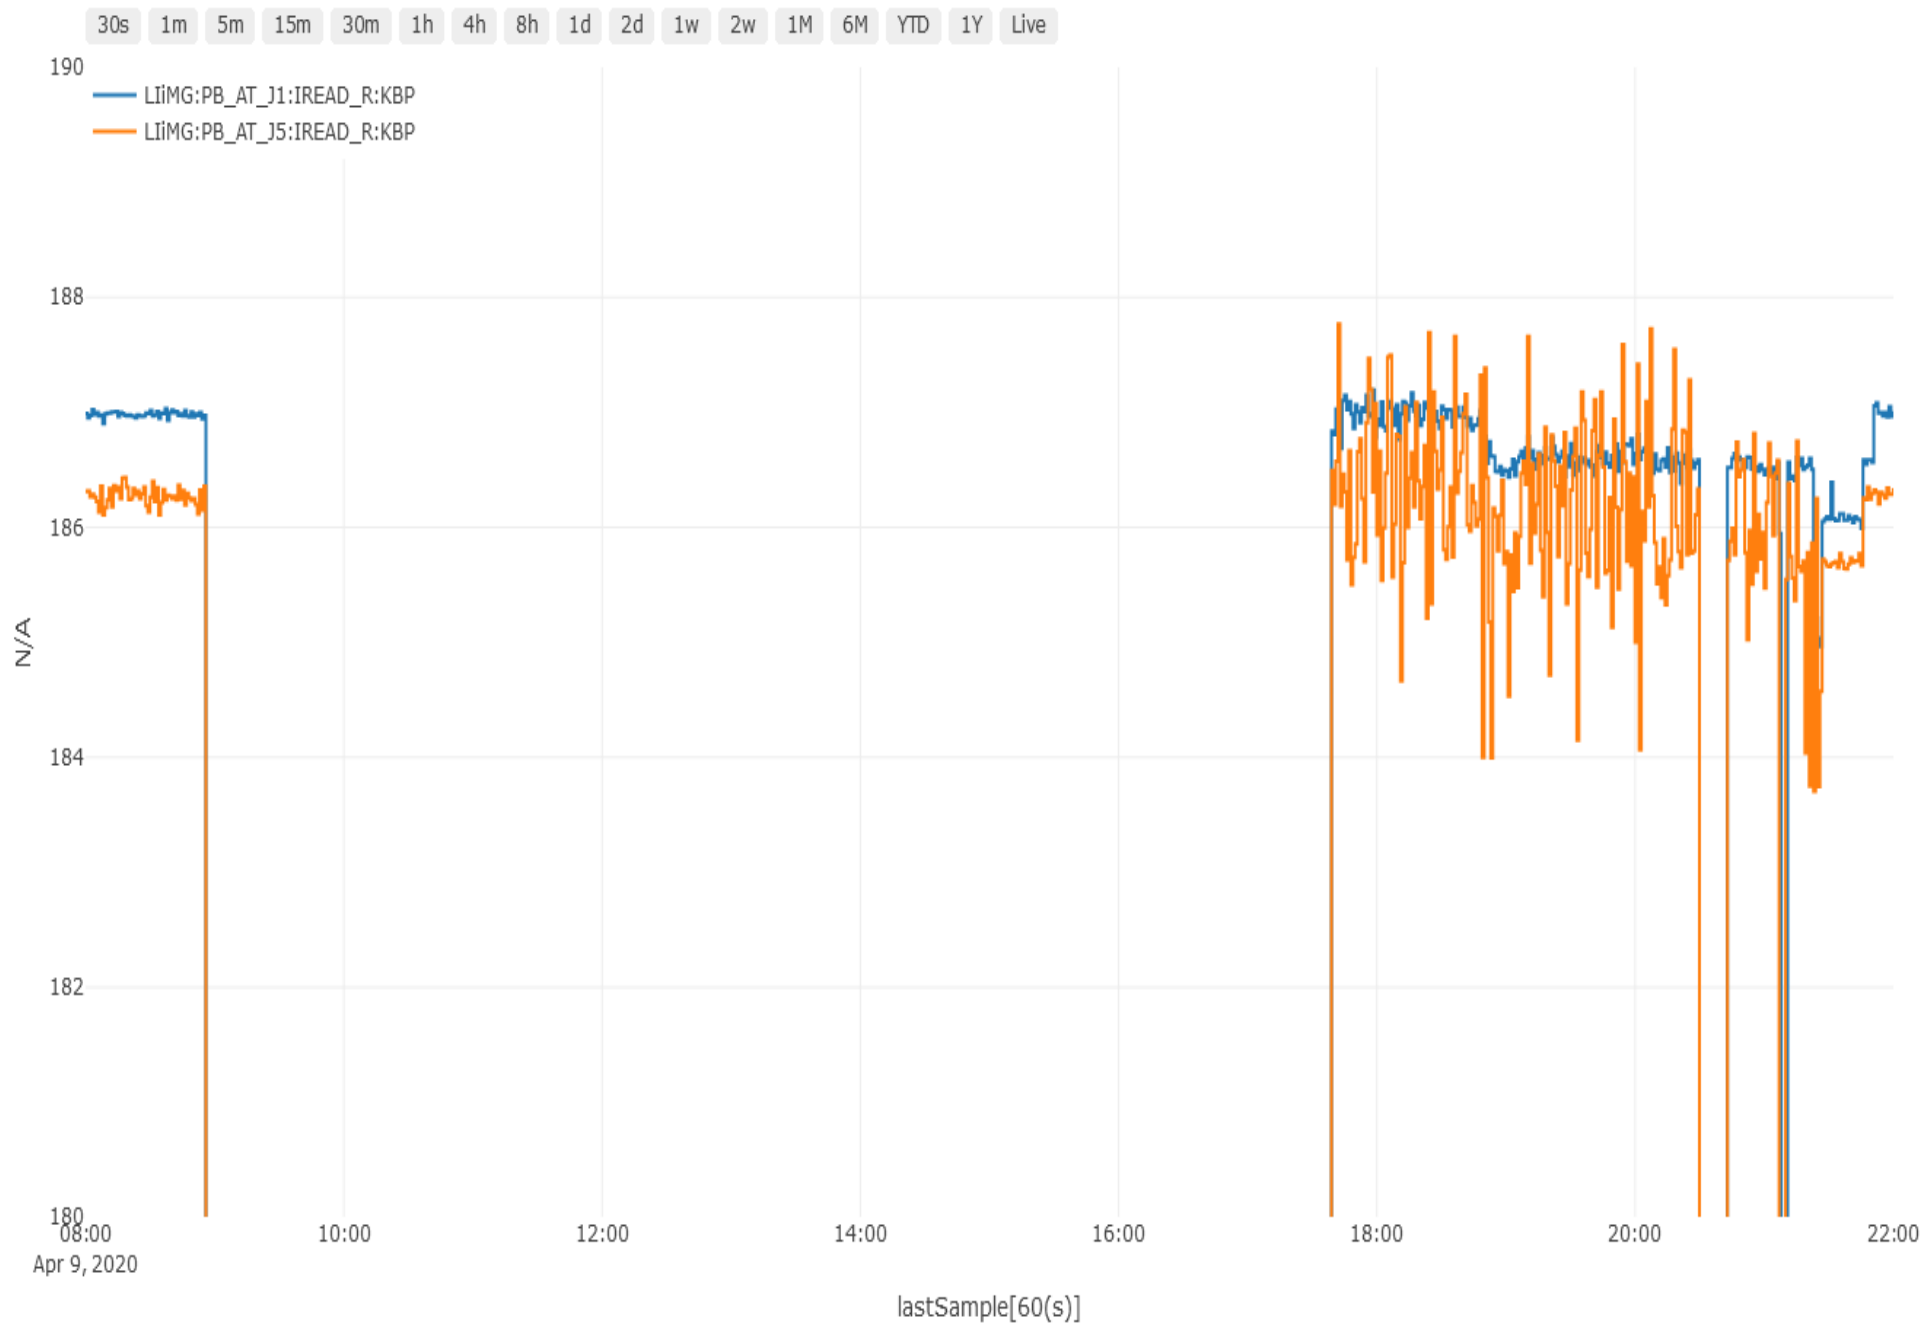
# EPICS Archiver Appliance Viewer

- PB\_AT\_J1/J5-KBP の IRW DIFF に大きな変動が見られる (4/9(木) 18:42)
  - PB\_AT\_J5 で 1A 以上の変動している.
  - 充電電流を制御している Charging Gate モジュールの制御を OFF してみるが、状況変わらず.
  - 調査時、LV 充電用の菊水電源が内部のインターロックでダウンしたところ、出力電流の変動が大幅に改善した。再度 LV 充電用の菊水電源 ON したところ変動再現した.
  - 夏井氏、榎本氏と協議の結果、LV 側菊水電源 OUTPUT OFF でしばらく様子を見ることとなった.

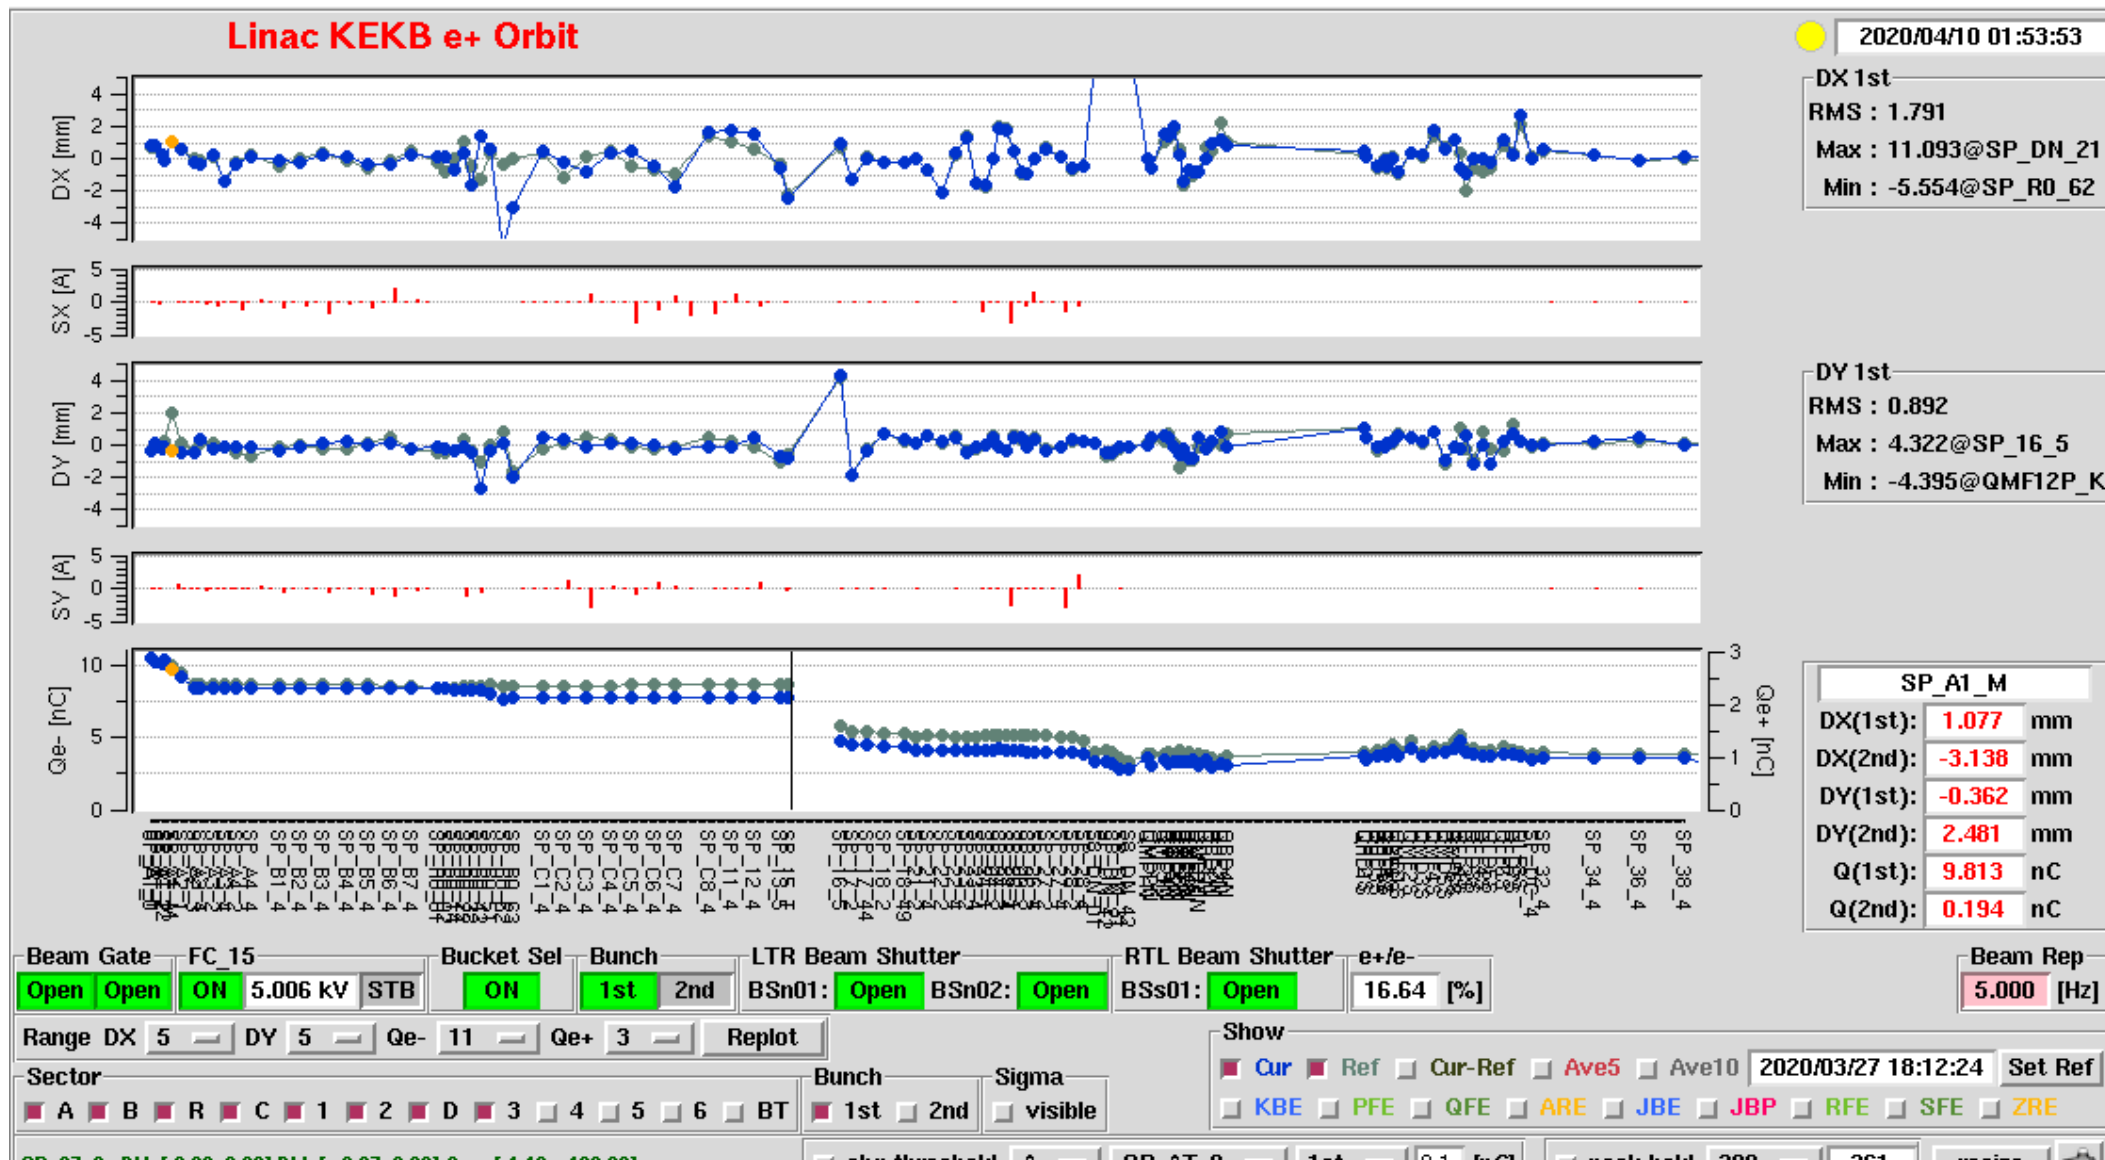
# (3) 4/9(木) メンテ後立ち上げ時より、KBPビームの変動が大きい

BPM, RF Monitor correlation coefficient (KBP - SP\_R0\_42 - YSNGL (use RFM Sync))  
width:60[sec], data length:300, date:2020/04/10 02:30:33

- KL\_A1Aとの相関が高いが、RFモニタの履歴を見る限り、メンテ前後で変動の大きさに変化はない。
- その他のRF、マグネットについても、変動の大きなものは見つからず。

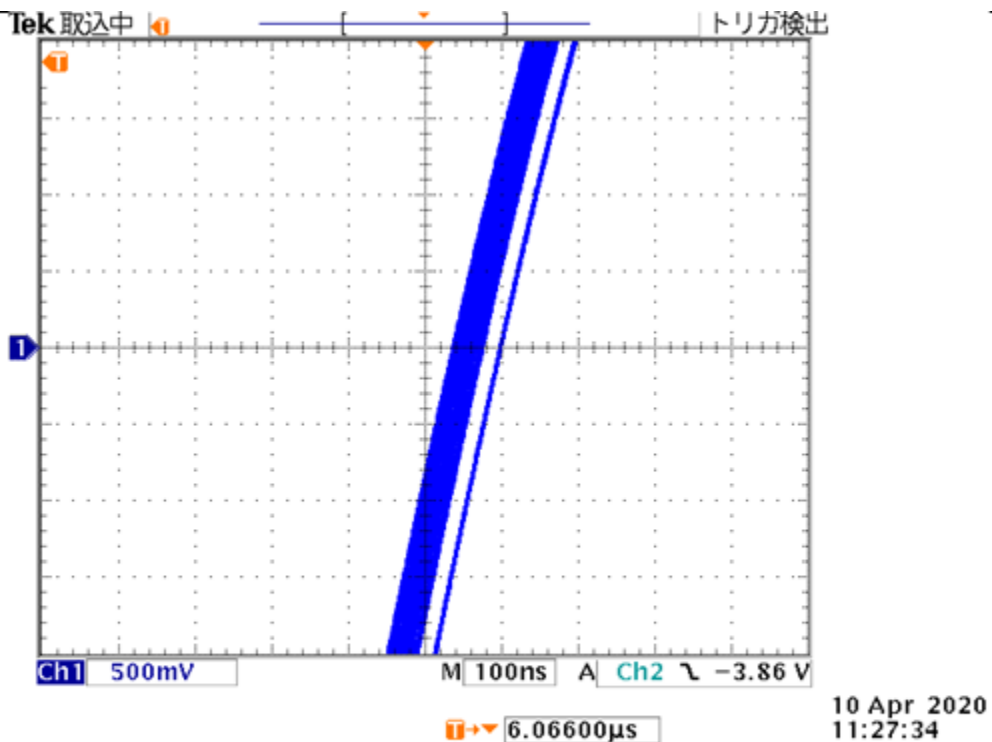
RSV 3.8V(調整前) ※ジッタ 74ns程度

# 4/10(金) 12:02 THY RSV電圧調整 (中島氏, 東福氏)

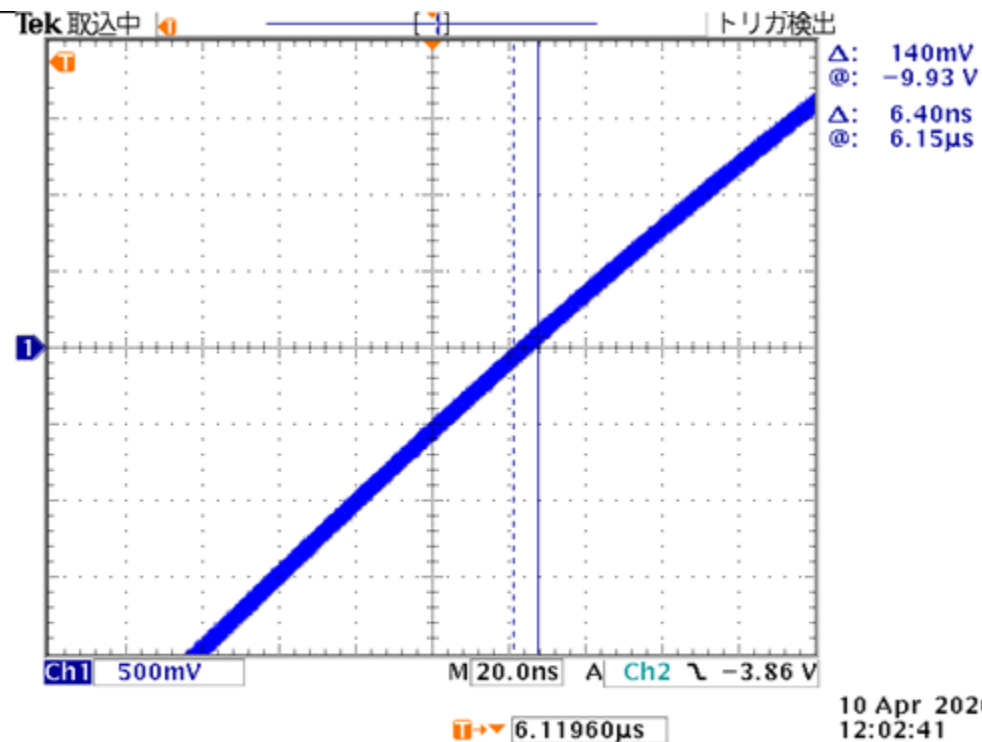
RSV 4.0V(調整後) ※ジッタ 7ns程度まで改善

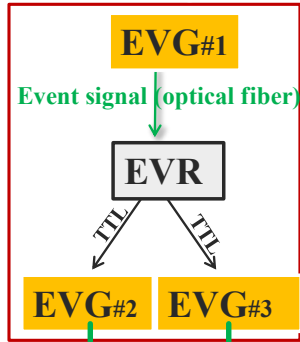
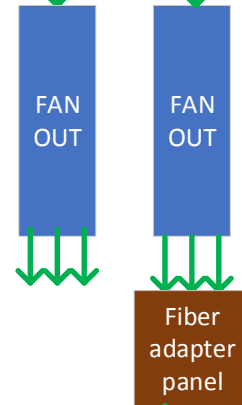
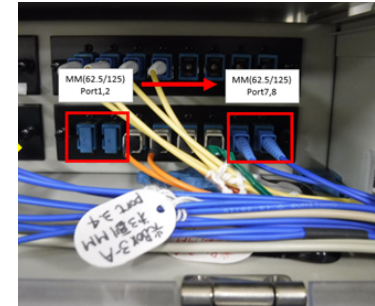
## (4) EVR光接続不良により， 3セクタータイミング信号出力不良 (KLY, Pulsed magnet)

- KL\_38 IPK-B(H) 連続ダウン. Kly All Status パネルで KL\_DS、 3セクター KLY 出力がマイナス表示になっている. SB\_3, Subcon-3 Event IOC を再起動しても状況変わらず. 計算機室 下流用 Event FANOUT コネクタ接続確認実施していたところ、症状が出なくなった. 同時間帯にネットワーク接続調査をおこなっており、FANOUTコネクタ部の接触不良がおこったと思われる. (4/8(水) 16:04)
- 4/10(金) 18:03-18:08: 同様の症状あり. 計算機室 下流用 Event FANOUT コネクタ接続異常を調査していたところ、症状がおさまった.
- 4/11(土) 6:05 – 6:15: 同様の症状あり. FANOUTモジュールのSFPを交換し、しばらく (1時間程度) 症状がおさまったが、症状再発した. 光接続経路 (計算機室 ⇄ 第3副制御室) を変更して復旧した. (諏訪田氏)

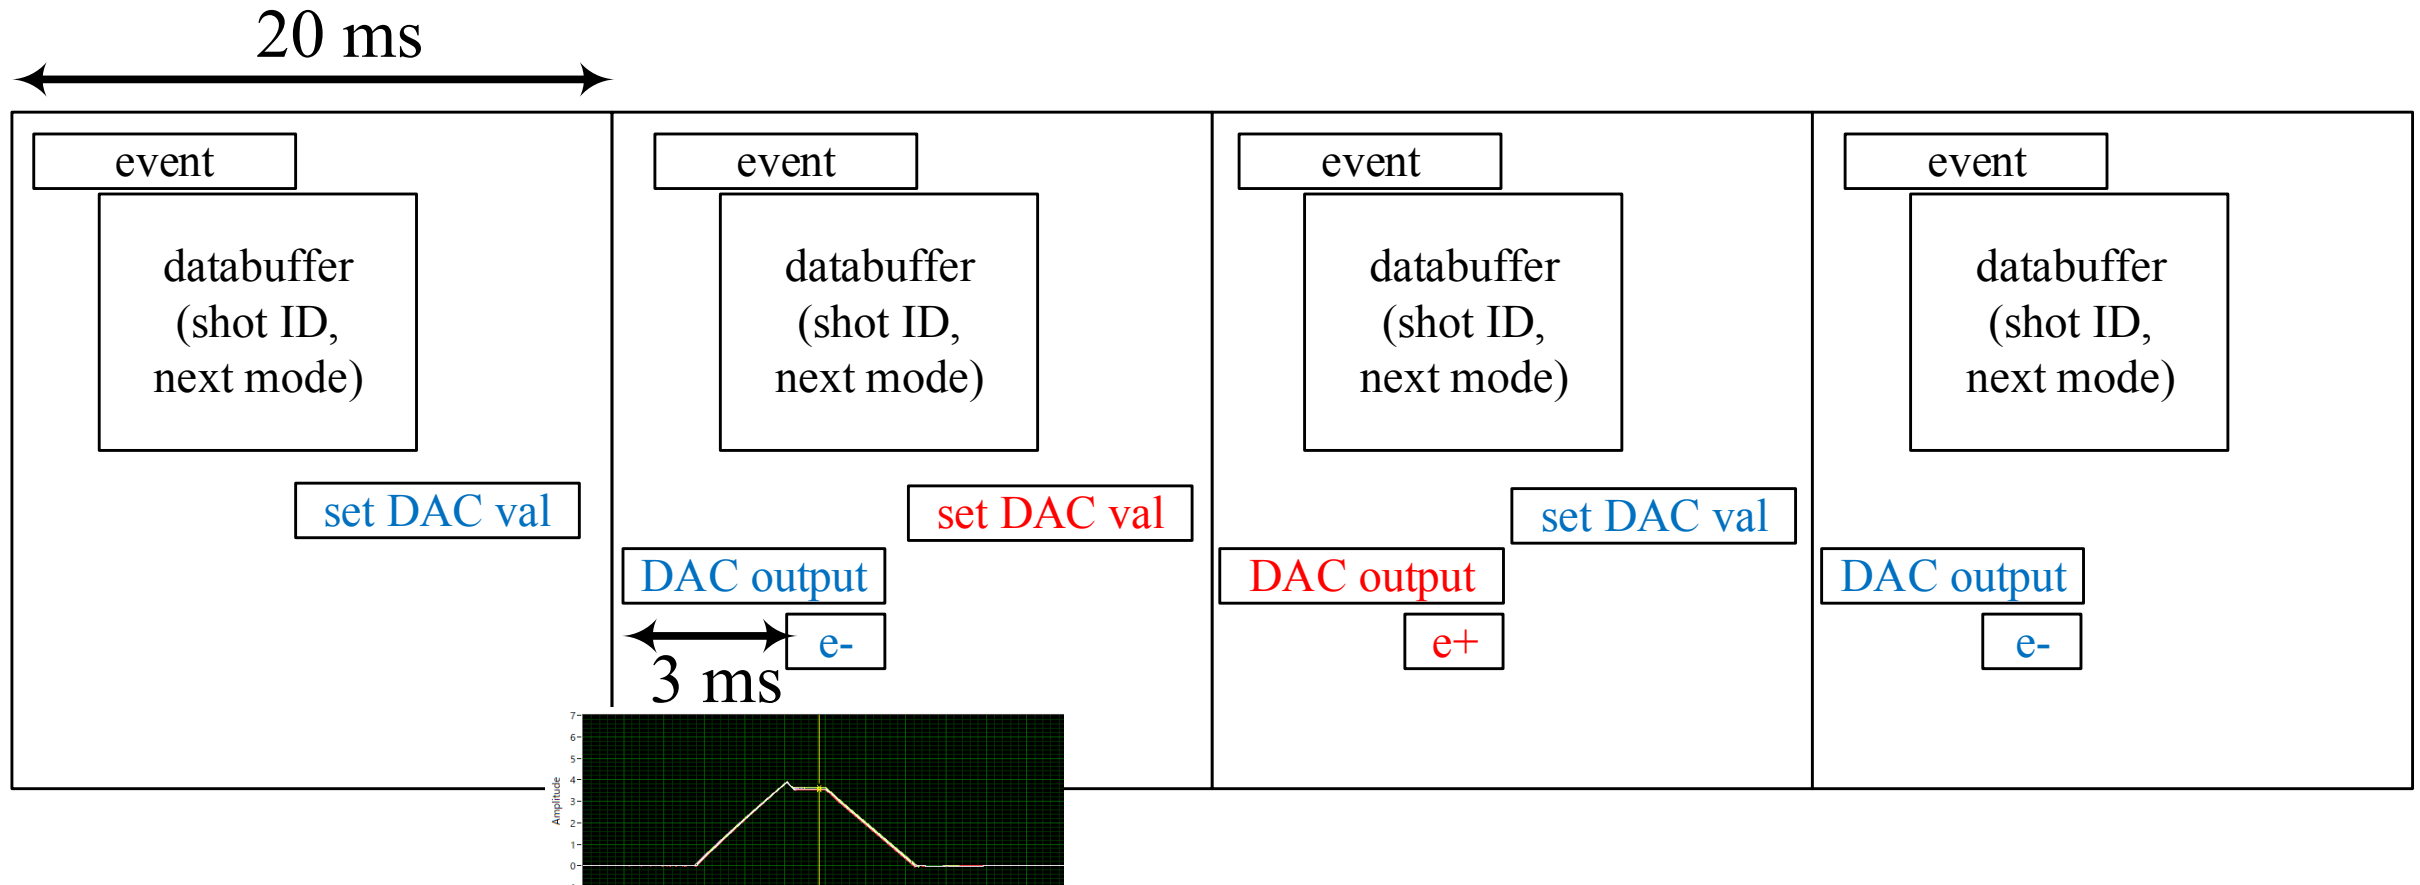
# Operation sequence of pulsed magnet

- In some events, (what's happening is not clear)
  - DAC value setting is delayed or failed. DAC is not trigger waiting mode.
  - Trigger is delayed or missing.
- It could cause bad beam orbit and eventually MR beam abort.

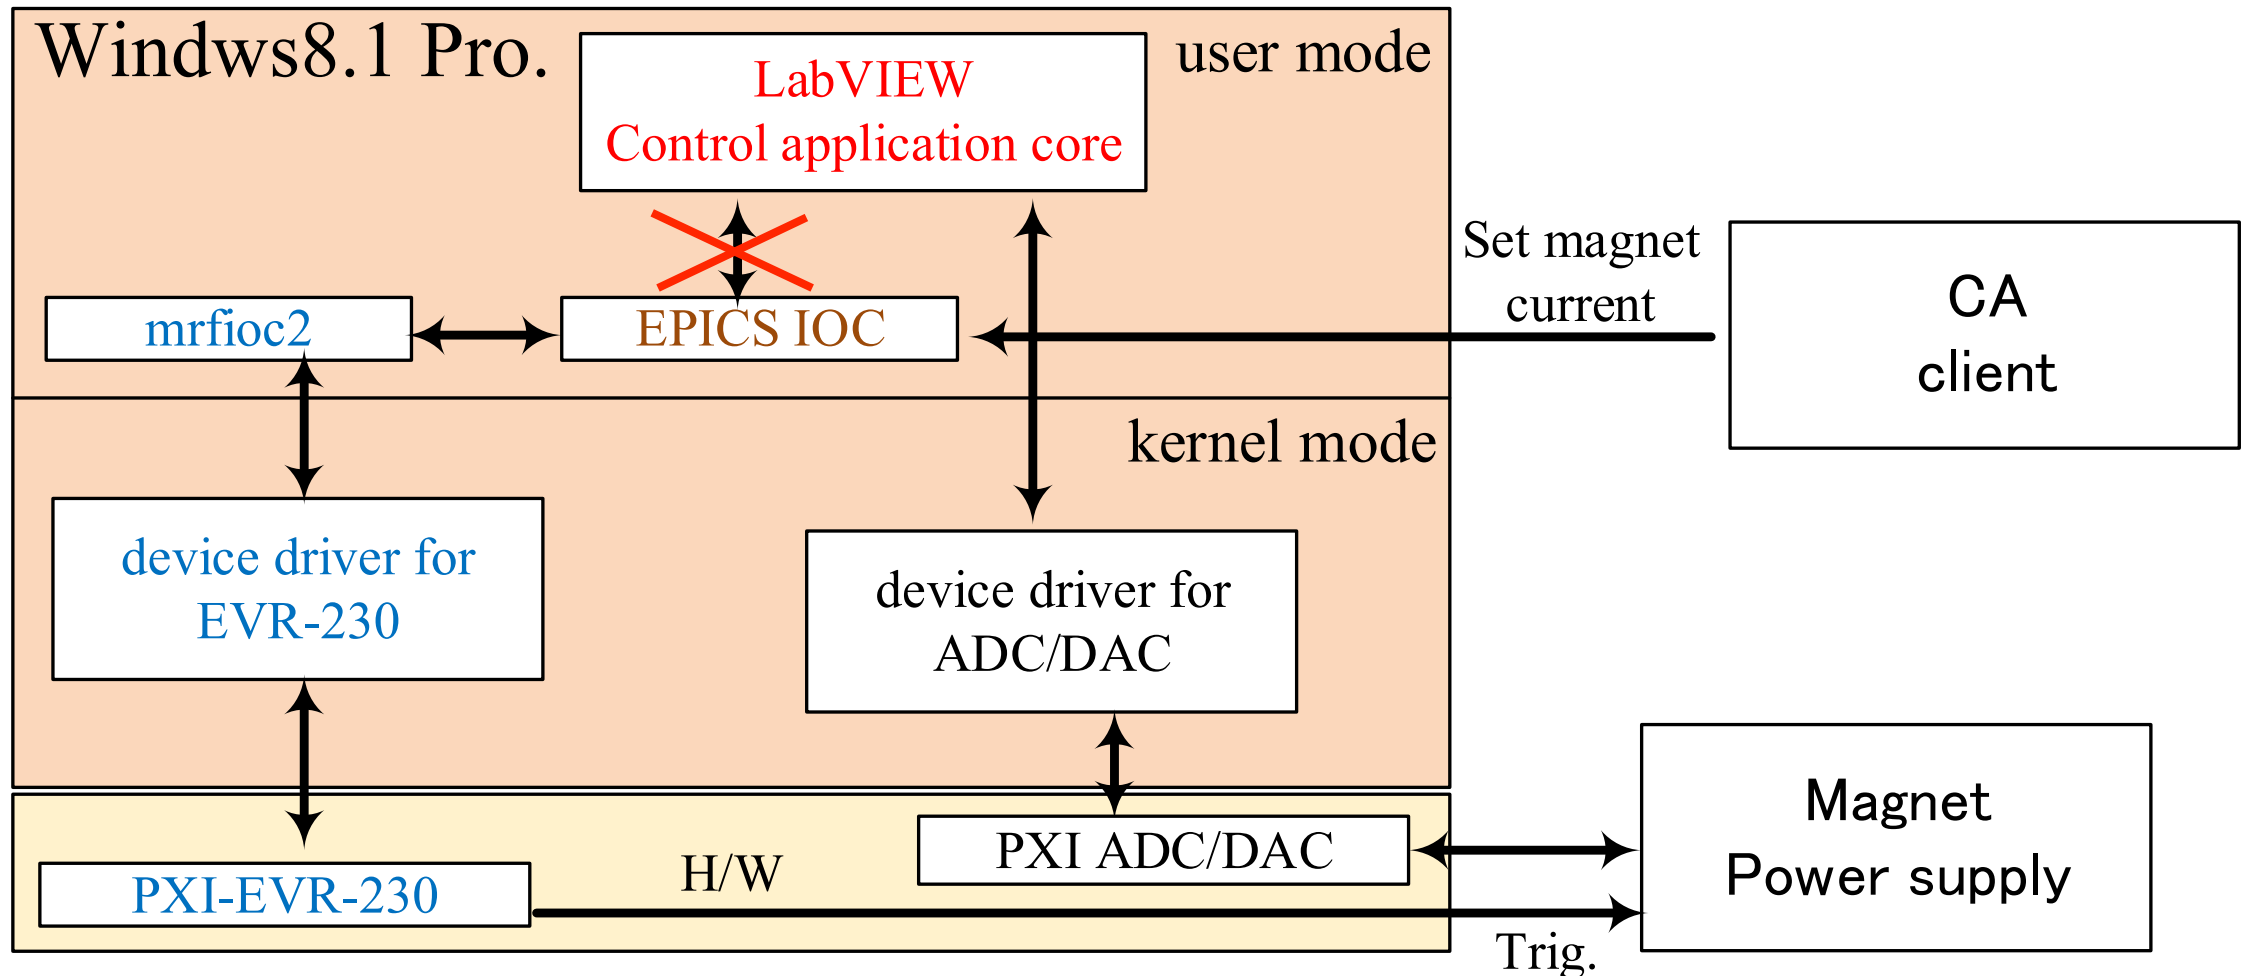
# Current software structure

In some events, LabVIEW/EPICS IOC communication is delayed or failed.

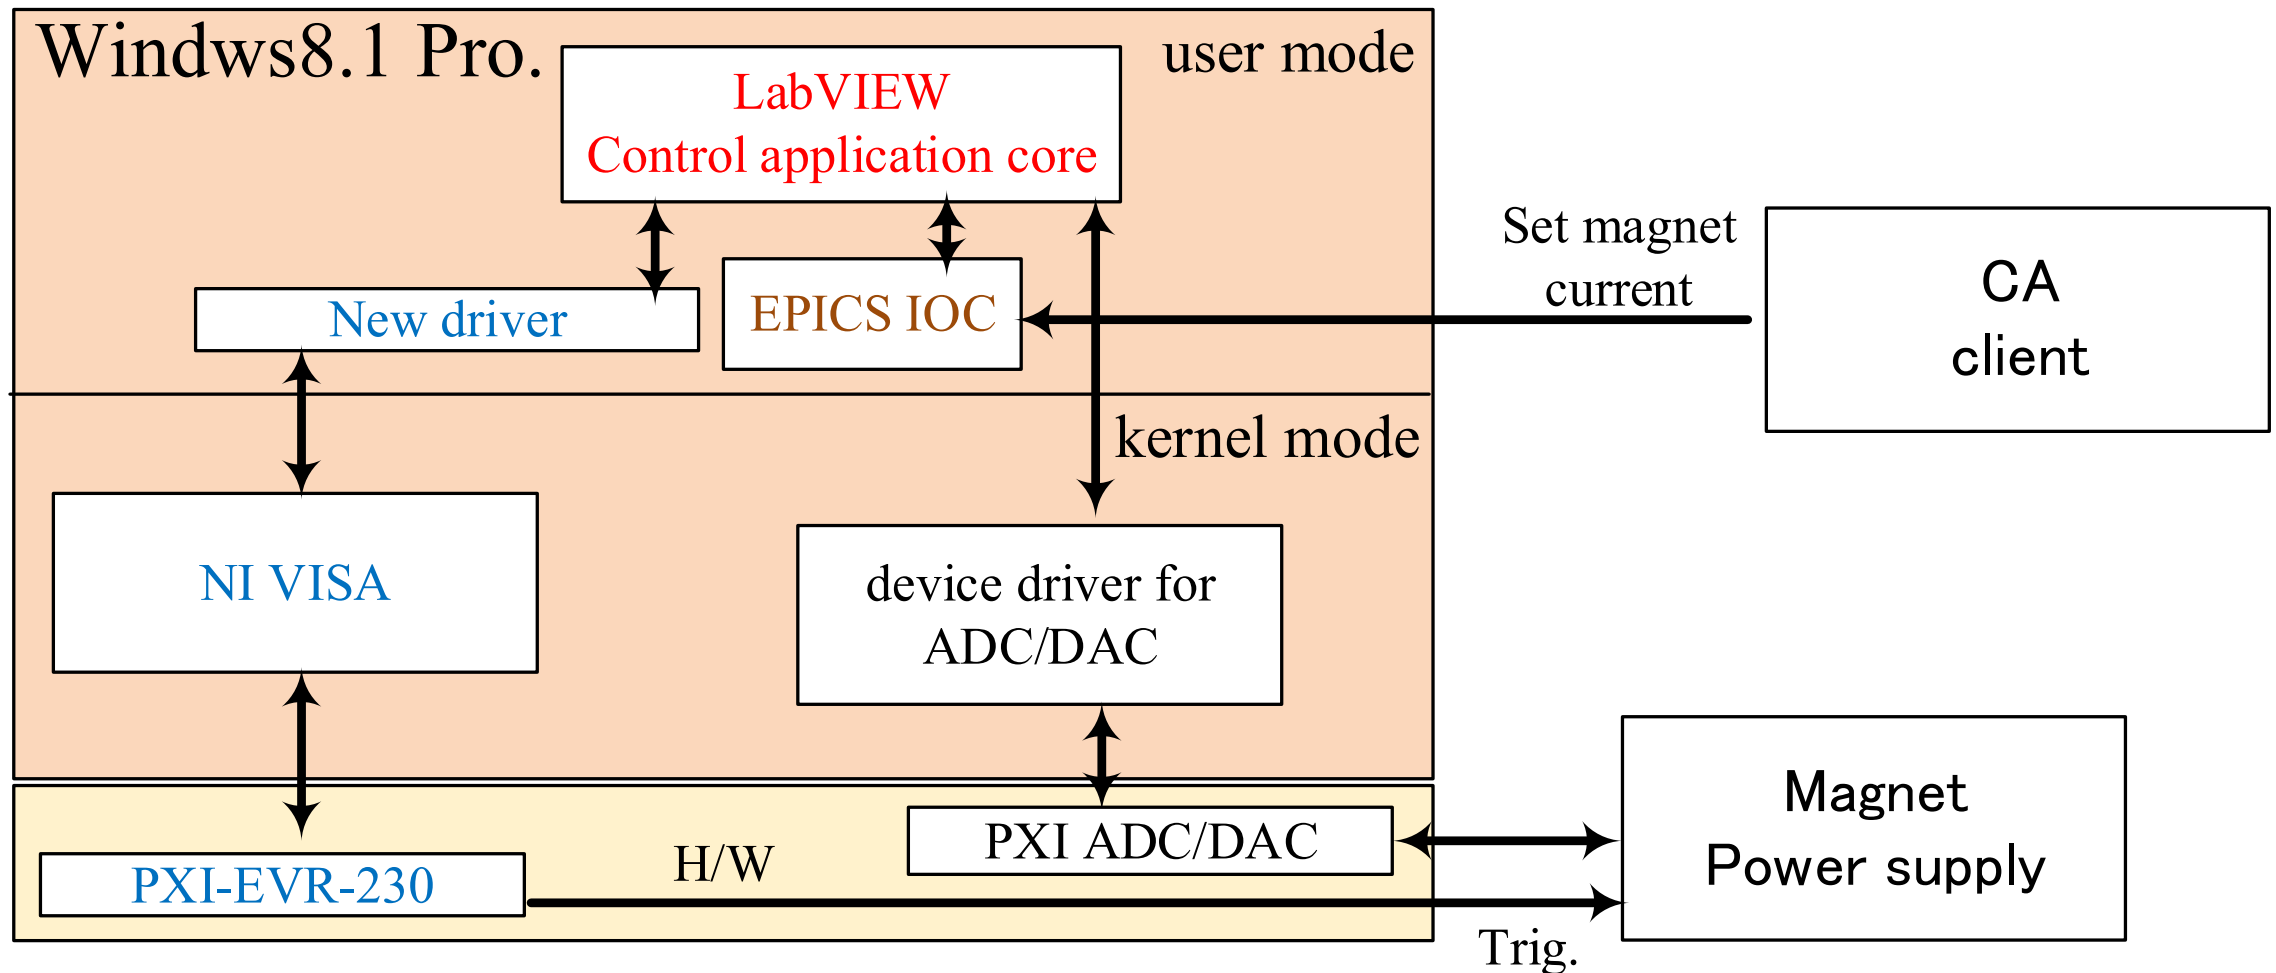
# New software structure under development

NI VISA based EVR driver (under development) is currently promising candidate. (w/o EPICS IOC for EVR control)

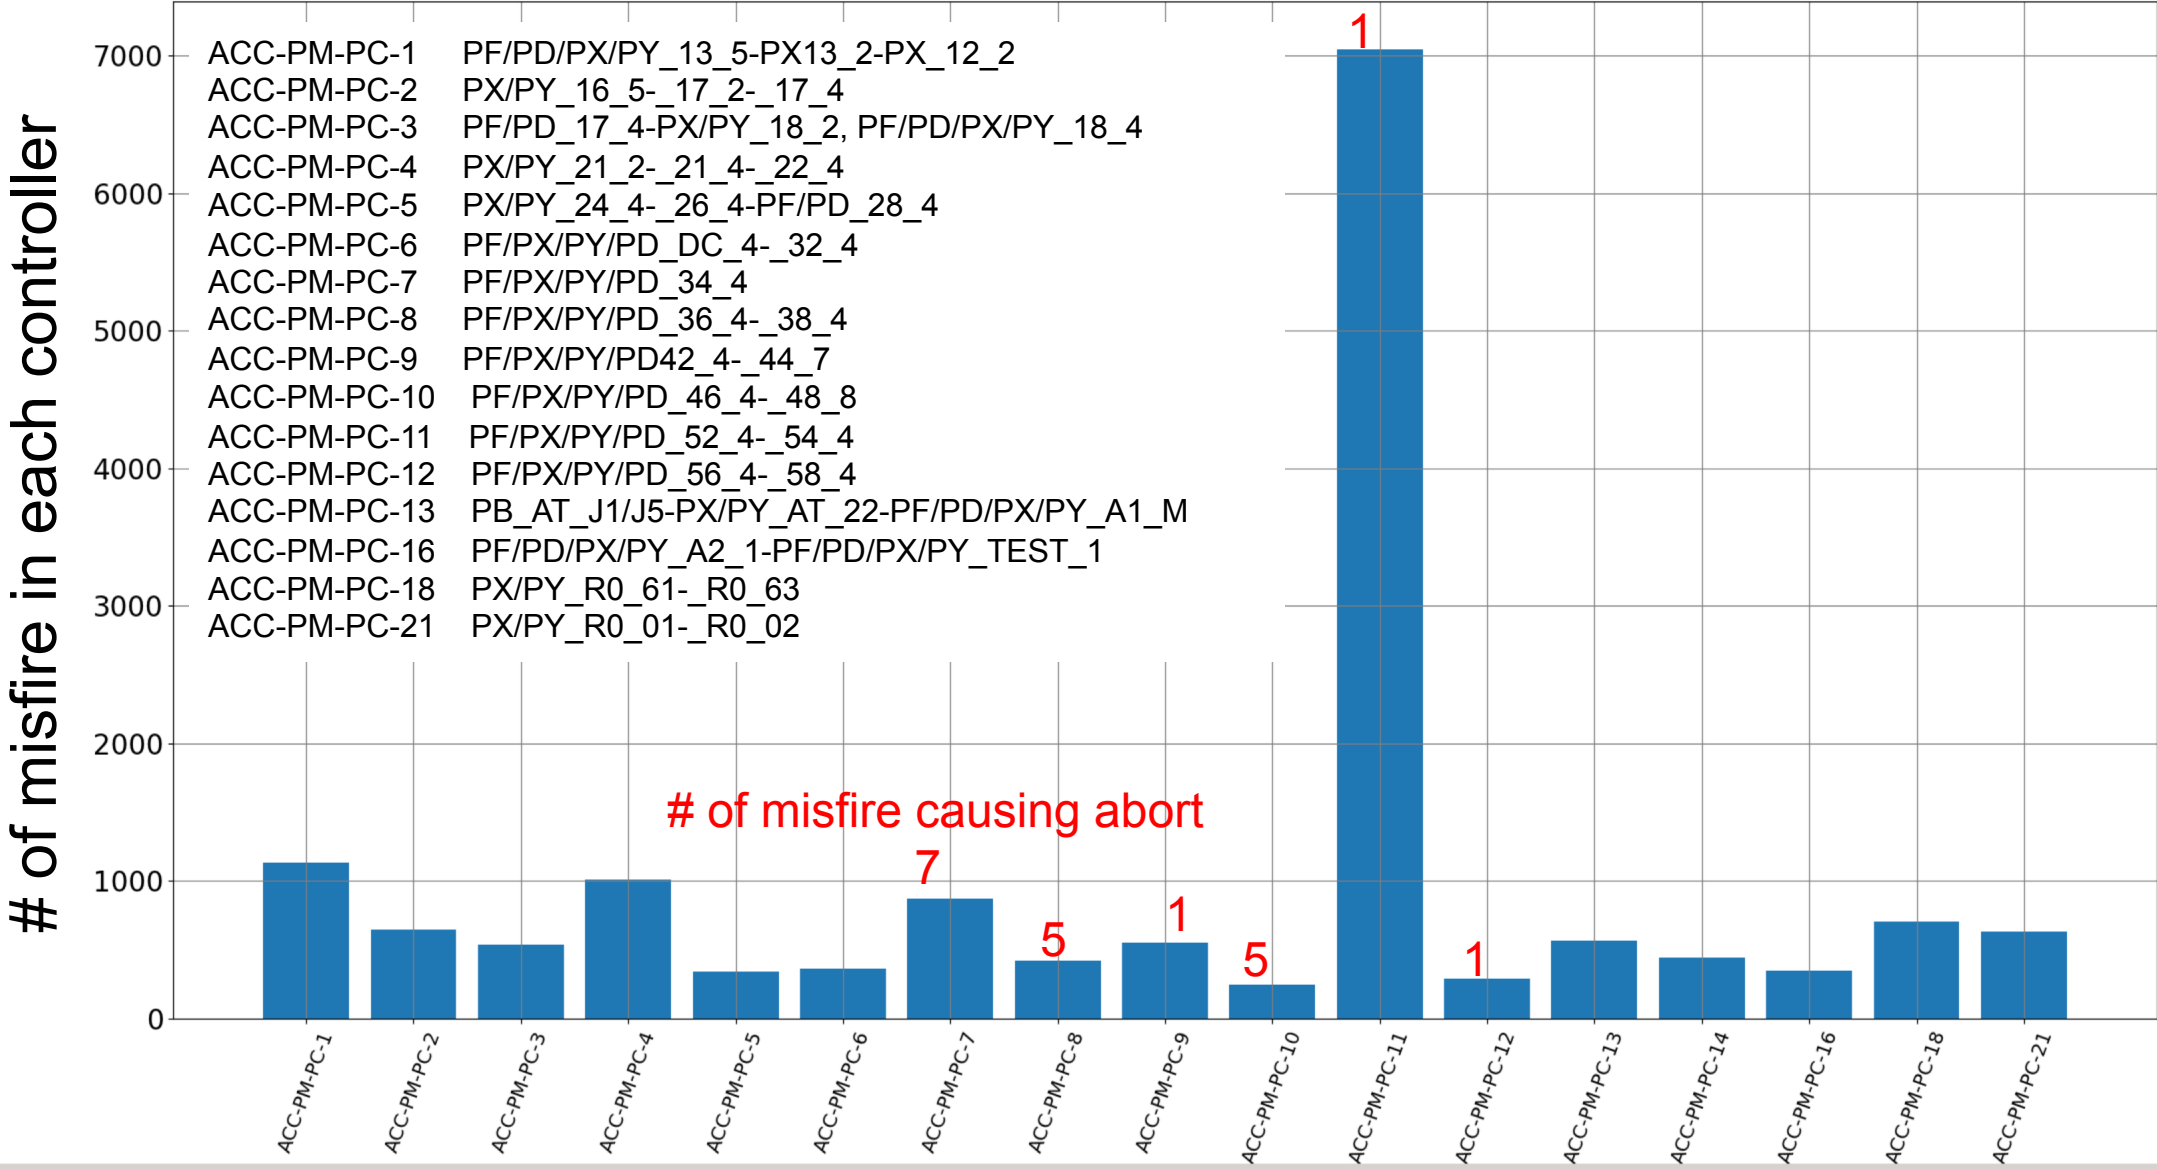
# Pulsed magnet misfire events: 2/29 – 3/31 (17/day/controller in average)

Most aborts triggered by misfire of some controllers.  
(ACC-PM-PC-7, **ACC-PM-PC-8**, ACC-PM-PC-10)
