LIFE-SPAN DIAGNOSIS ABOUT HV COMPONENTS FOR THE KLYSTRON MODULATORS OF KEKB INJECTOR LINAC

Abstract

モジュレーター高圧部品の寿命診断

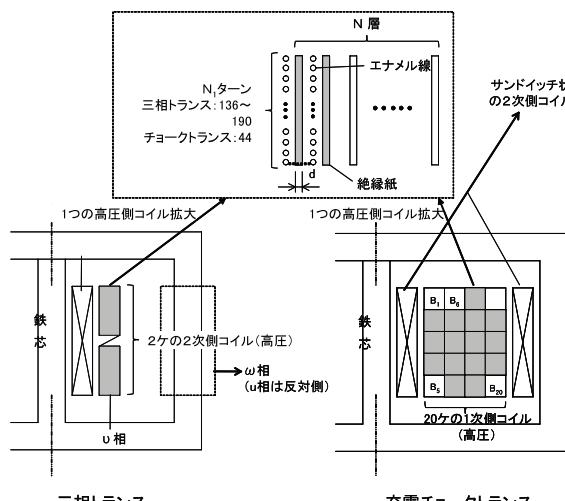
図2：トランス構造と層間絶縁紙

図2は整流電源ユニット三相トランスと充電チョークトランスの構造を示したものである。三相トランスでは低圧の1次側コイルが鉄芯のすぐ隣に巻かれ、高圧の2次側コイルがその外側に巻かれる。このトランスでは、入射器全体の電源を運転中、入力電源ラインに出て行く高調波を抑制するために、 Δ - Δ 結線と Δ -Y結線のものを同数ずつ使用している。充電チョークトランスでは、漏れインダクタンスを低く抑えるため、2次側コイルが1次側コイルをサンドイッチ状に囲んでいる。

両者とも高圧側コイルは複数のユニットに分かれ、その数は三相トランスで 2、チョークトランスでは 20 である。各ユニットはエナメル線と層間絶縁紙を交互に重ねて何層にも巻いてある。絶縁紙の表裏に加わる電圧（層電圧） V はトランスのタイプに応じて以下のように計算される。

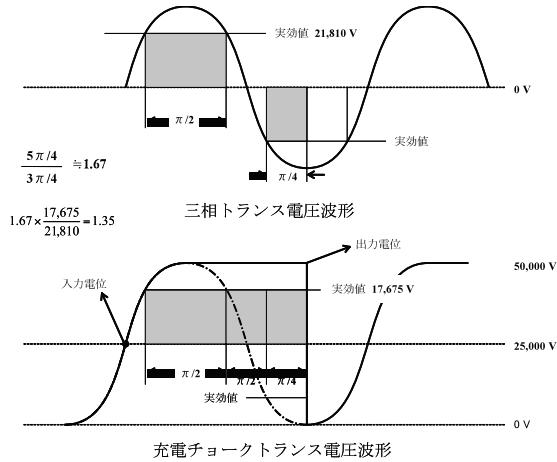
図 3 : 両トランスの電圧波形比較

ただ Δ - Δ 結線との関係は別として、 Δ -Y 結線の電界との大小関係は以下のように考えることができる。図 3 は充電チョークトランスの電圧波形を三相トランスと比較して示したものである。電圧が実効値以上である時間の比は 1.67 倍となり、電圧そのものの違いも含めるとストレス電界は 1.11kV/mm となるので、 Δ -Y 結線タイプの値より大きくなる。

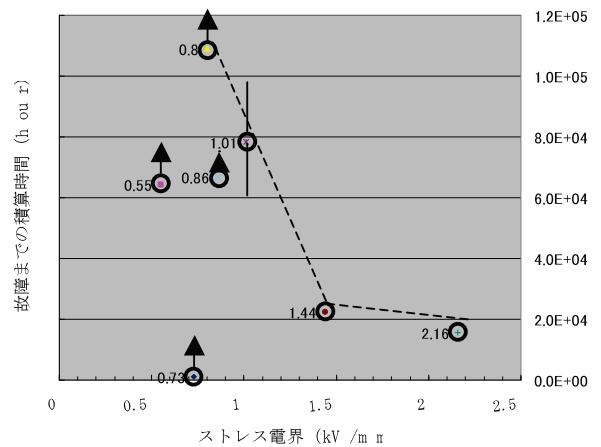
図 4 : ストレス電界と故障までの積算時間

図 4 は、A, B 両社製トランスについてストレス電界と故障までの積算時間（A 社製改修品と B 社製については 2012 年 3 月 31 日現在の運転時間）との関係を示したものである。ここで、これまでの議論から充電チョークトランスではストレス電界と故障との因果関係がはっきりしないので、改修品のプロットのみにした。その代わり、ストレス電界と故障時間との関係を明らかにするため、電源容量倍増前のトリスタン運転中 1990 年に、 Δ - Δ 結線タイプ（ストレス 1.44 kV/mm）が故障を起こした時のプロットを加えている。

この図からストレスが 1kV/mm 付近から故障時間、運転時間ともに大きく増加を示し、A 社製 Δ -Y（ストレス 1.01kV/mm）の故障までの時間は 8 万時間に及び、B 社製 Δ -Y の運転時間（ストレス 0.8kV/mm）は 10 万時間を越えていることがわか

る。従って、A 社製三相トランス 2 タイプと充電チョークトランスの改修品（ストレス 0.73kV/mm、0.86kV/mm と 0.55kV/mm）とも、今後も安心して使用できると考えられる。

但し、次節で述べるように改修前の Δ -Y 結線タイプ（同 1.01kV/mm）に層間絶縁紙劣化の兆候が現れている。 Δ - Δ 結線タイプの改修品（同 0.86kV/mm）については、そのストレスに値が近いため、現在はまだ兆候が見られないものの、今後注意が必要である。

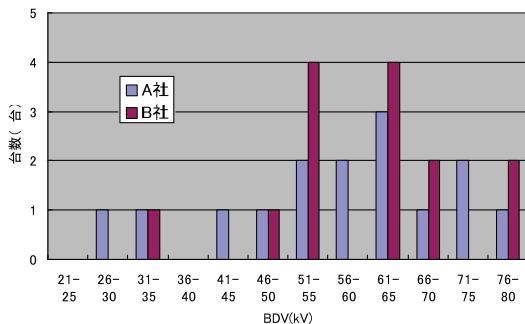
(a) 2 社製充電チョークトランスの分布

図 5 は 2011 年 1 月に各種トランスタンクからサンプルした絶縁油の絶縁破壊電圧試験結果の度数分布を示す。同図 (a) は 2 メーカーによる充電チョークトランスの絶縁油試験結果であり、同図 (b) は A 社製三相トランスの 2 タイプの結果を色分けしたもの、同図(c)は同じく B 社製の同様な結果である。これらの図から、(a)については両者のものともひとつの分布曲線に納まっており、(c)についても B 社製三相トランスの 2 タイプがひとつの分布に共存していることが分る。しかし、A 社製の Δ -Y 結線タイプと Δ - Δ 結線タイプについては別々な分布を持っており、 Δ -Y 結線タイプの分布が低い破壊電圧の方にシフトしていることがわかる。

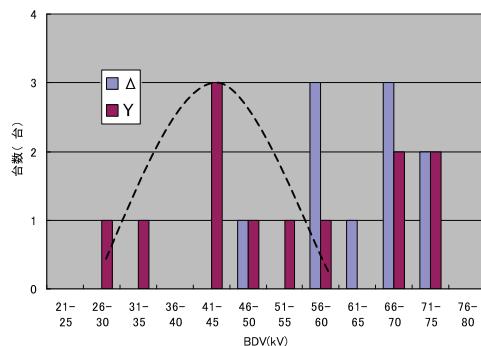
(b) A 社製三相トランスの分布

このタイプは前節で述べたように、故障実績が 1 度しかなくストレス電界も比較的小さかったため、

層間絶縁紙厚の補強を行ってこなかったものである。

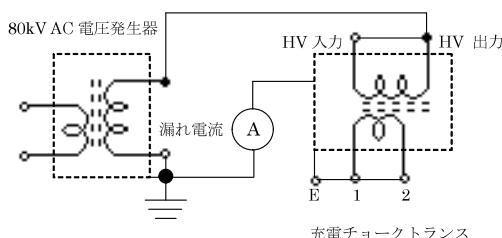
図 6 : 過電圧出荷試験

スでは破壊電圧が 22kV を示すものが 1 台（表 2 には示していない）、三相トランスでは 18kV の値を示すもの（表 2 の no.8）があった。充電チョークトランスでは工場出荷時に約 2 倍の出力電圧を 1 分間印加し、漏れ電流やその他の異常を確認する試験が行われている。図 6 はこの試験装置を示すものである。工場から出荷後 KEK で 6 年ほど使用したこのトランスに、再度出荷試験を実施したところ問題なく通過した実績がある。

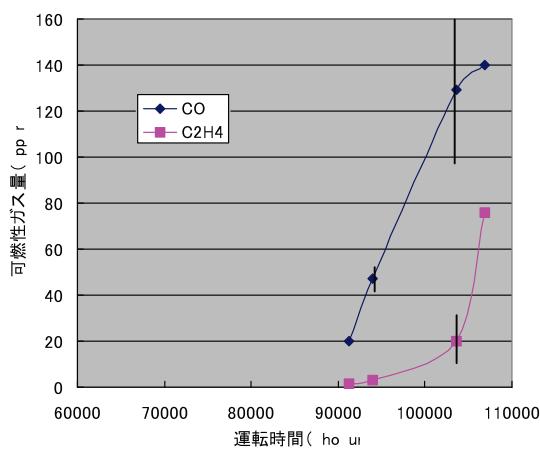
図 7 : 絶縁油ガス量経年変化

KEKB への増強では、48kVA へのトランス容量の 2 倍化は複数年にわたり行われたため、これらがある時点での一度にガス分析すれば可燃性の CO ガス、C₂H₄ ガスの経年変化のグラフを作ることができる。図 7 は 2012 年に測定した計 20 台の Δ-Y 結線タイプ三相トランスの両方のガス量をプロットしたものである。横軸はトランスの運転時間である。この図から、1 年のリニアックの運転時間が仮に 50000 時間として、両者とも測定年の数年前から急激にガス量が増加していることが確認でき、A 社製 Δ-Y 結線タイプを早急に改修する必要性を示している。

これまで改修が遅れていた A 社製 Δ-Y 結線タイプについては、2012,13 年度に全て改修を終えることになっている。
