Y.Nobusaka K.Mashiko N.Akiyama M.Kitajima A.Asami H.Takekoshi
 Physics Division, Japan Atomic Energy Research Institute

Major modifications of the cooling system are (1) that of the accelerator cooling system, (2) power up of the klystron cooling system, and (3) improvement of ion-exchange tower. Troubles experienced with the following are also described; (1) Accelerating waveguides, (2) flow switches (3) neutron producing target and so on.

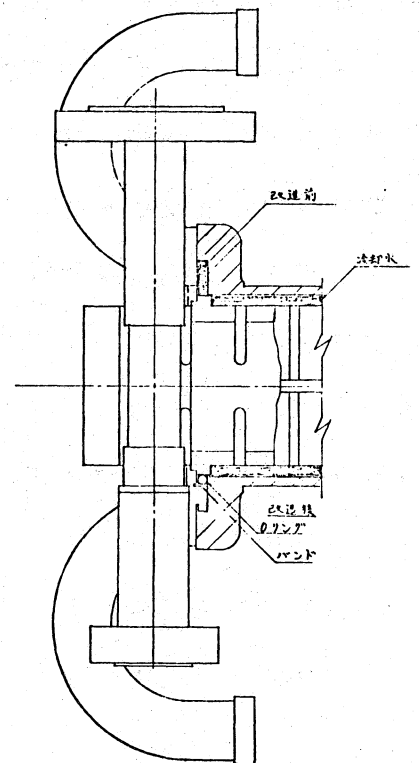
赤2図 ARCO加速管冷却部

原研リニアックでは、パレナキも全6本の加
 速管を使用しており、前3本は三菱電機製で後3本
 はARCO製の3mの加速管である、この加速管は
 冷却水を流すためのステンレス円筒型ジャケットに
 納められていて、この外筒と加速管の間を冷却水が
 循環する、加速管は40°Cで運転されるので、室温
 との差により、1mm程度の伸縮がおこる、このため外
 筒と加速管は後部で固定され、前部ではオス図に示
 すようにステンレスの薄い円板(厚さ0.2mm)を介して接合
 されてゐる、この円板の材質の劣化、腐蝕等の原
 因によりヒビ割れが赤了、赤4、の2本の加速管に
 できた、修理が困難なため円板部分を除去して、加
 速管との間が3mmぐらゐあり、そこをリングで押
 えステンレス製のバンドで固定した、この様子をお
 ス図に示す、以後リングのゆきみ等の異状はなか
 った、リングは年に1回交換してゐる、最近赤5
 加速管のこの部分にも腐蝕が出たが摩差材で止めて使用してゐる。
