Yuuki Kawarasaki, Katuo Mashiko, Nobuyoshi Akiyama,
Yukio Nobusaka, Tokio Shoji and Masahiro Kitajima
Division of Physics, Japan Atomic Energy Research Institute

ABSTRACT

The followings are main items to be reported; 1) Replacement of the #3 accelerating tube, 2) home-made RF window, 3) Improvement of the injection system for high current output, 4) Repair and exchange of the modulator's circuits, 5) Troubles on main klystrons and 6) Future plans for improvement and modification.

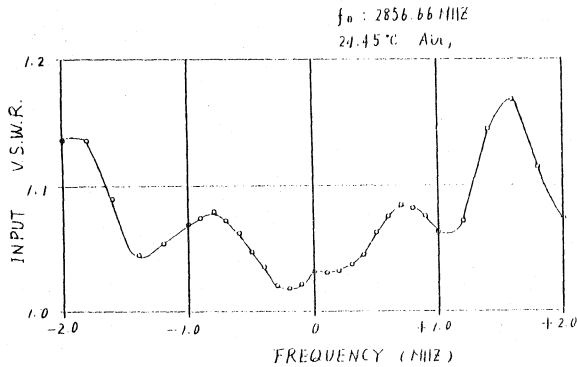
第1図 入力定在波比

入力定在波比の測定結果を第1図に示す。入力定在波比は、 f_0 で1:1.02, $f_0 \pm 1$ MHzで1:1.08以下で、ARCO製旧加速管より優れている。

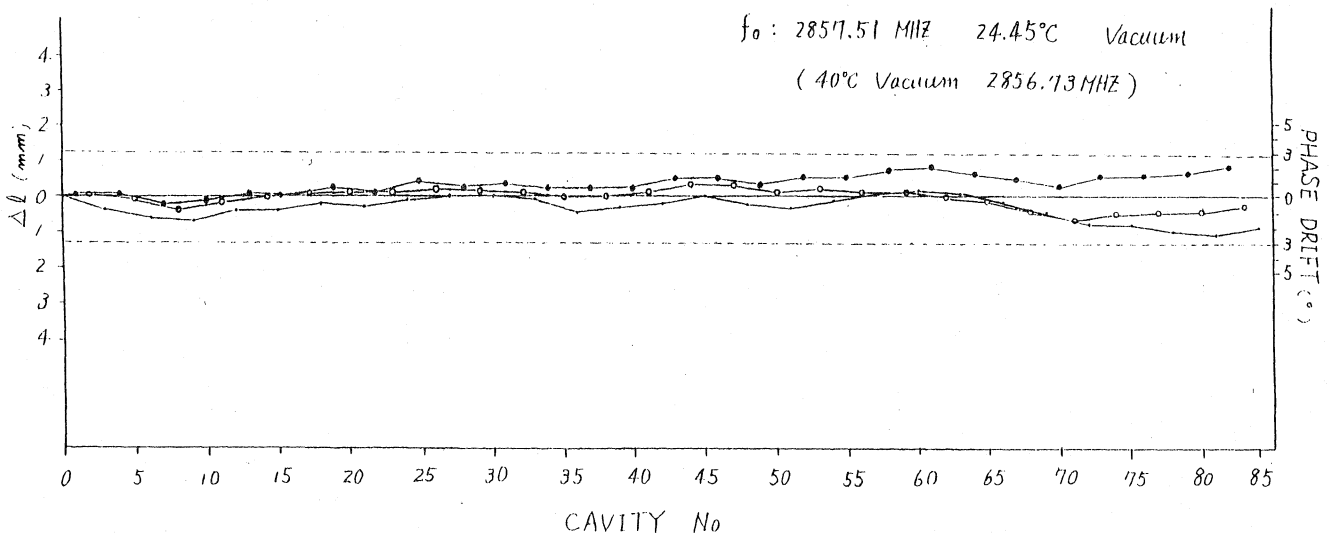
第2図 位相のズレ

各空洞毎の位相のズレの測定結果を第2図に示す。
