Y.Saito, H.Tanaka\*, K.Hayashi\*\*, S.Anami, M.Matuda, S.Fukuda,  
T.Shidara, H.Hanaki, H.Honma, K.Nakao, A.Kinbara\*\*\* and J.Tanaka

National Laboratory for High Energy Physics

#### ABSTRACT

For investigation of rf alumina window breakdown, high power test up to 200MW(2856MHz) and microscopic observation on broken windows are carried out. It is found that the puncture is generated on the surface by thermal heating, which is caused by multipactor electron bombardment. It is also observed that at 150MW operation the spatially localized multipactor grows drastically and causes a puncture.

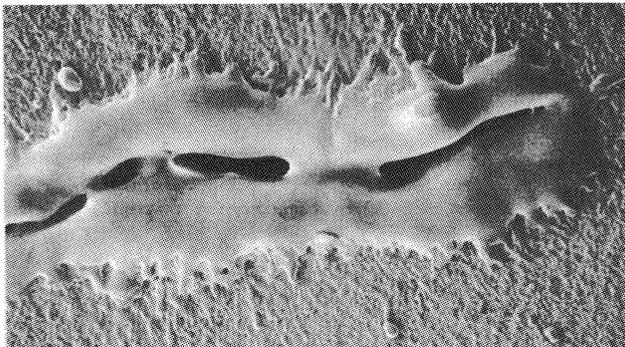
大電力クライストロンや導波管に用いるアルミナ高周波窓は、特に尖頭値の大きいパルス電力を投入する場合には、貫通孔が発生して破壊する例が多い。Fig.1に典型的な孔の様子を示す。孔とその近傍は表面が溶融しているのが認められる。Fig.2は、貫通孔に沿った断面写真の1例である。この図で、孔はまず左側表面で発生し、枝分かれしながら内部を進行して他方の表面に到達したことがわかる。これらの観察から、アルミナ表面で局所的加熱溶融がおき、孔が発生して内部へ成長していくと考えら

① 孔の周囲に溶融したものが流れて再結晶している。(貫通孔)

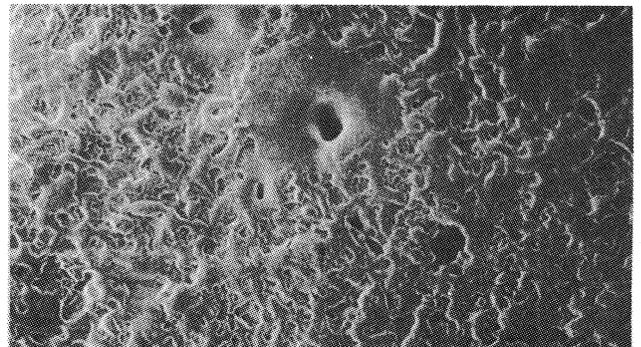
② 非常に小さい孔。孔の周辺の表面が溶融している。(未貫通)

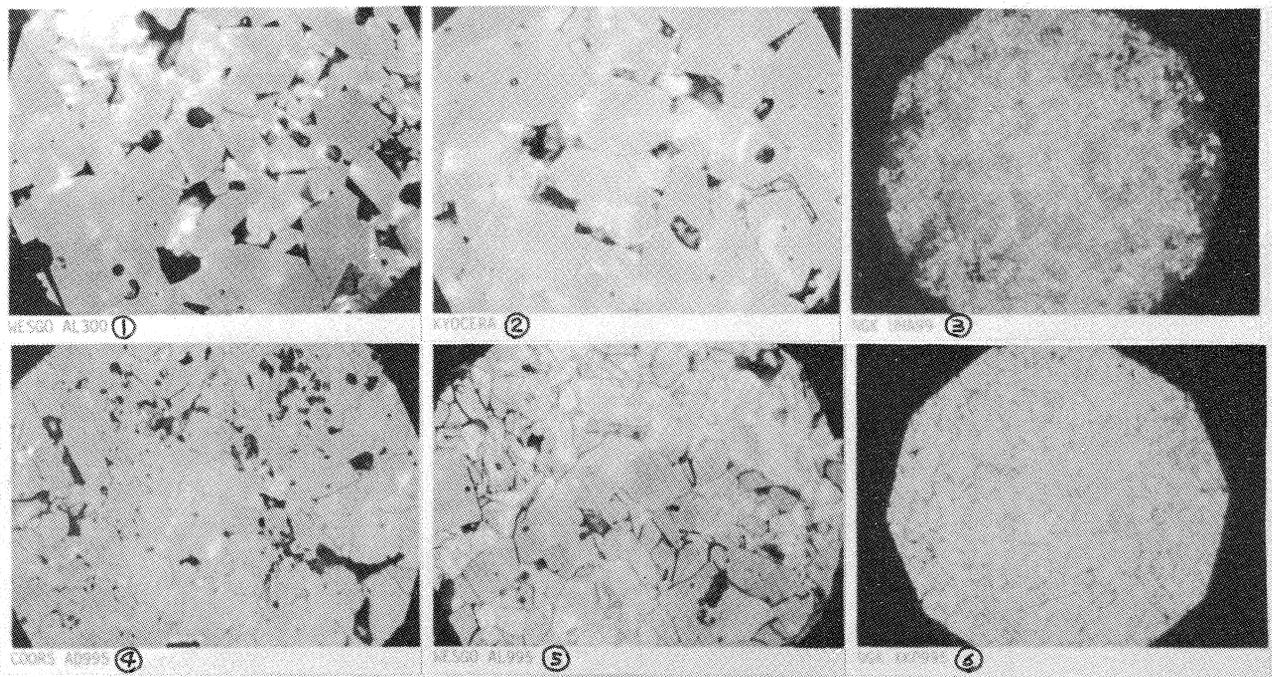
一般にアルミナセラミックは、粒界や粒内に気孔をもち、また粒界面には焼結助剤を含む。その様子は、Fig.3に示すようにさまざまである。これらは微視的に誘電強度を低下させ、特に高温になるほど誘電破壊を起こす核となりやすいと考えられる。従って表面が加熱された場合、表面及び近傍の特異点から孔が発生しやすく、又、更に内部の特異点を経路として孔が成長していくことが予想される。実際、図中の①~③

を使用して見たところ、粒径が均一(1~2 $\mu\text{m}$ )で気孔が少なく、粒界物質も少ない③の破壊例が非常に少なかった。従ってアルミナの緻密性が、破壊のおこりやすさを決定している事がわかる。

Fig.3 各種アルミナ窓材の微視的構造。ダイヤモンドポストで研磨後、リン酸でエッチング。焼結助剤がエッチングされ、粒界が見える。又、粒間のさまや粒内気孔も見える。③は、気孔が少ないため、エッチングに時間を要したことから、焼結助剤が少ないといえる。

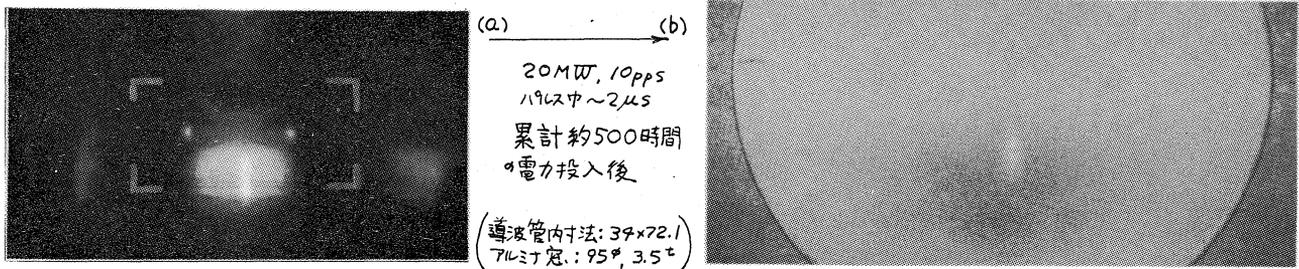
Fig. 4 電力投入時に於ける窓の発光の様子(a)と、取出した後の表面の様子(b)

大電力投入時のアルミナ窓の発光現象は、マルチプラズマを伴った電子衝撃による、アルミナのルミネセンスである。<sup>1,2)</sup> この電子衝撃が、上に述べたようなアルミナ表面の加熱と孔の発生の原因となっていることが、以下の2つの観察により明らかになった。Fig.4(a)は、電力投入時(20MW, 10pps)の窓の発光の様子であるが、特に1ヶ所発光強度の大きい部分がある。この窓を取出してみると(Fig.4(b))、この発光に対応した部分は表面が溶融しており、孔(径:~20 $\mu\text{m}$ )も発生しているのが(未貫通)、顕微鏡に

より認められた。尚、溶融に至らない場合でも、発光している部分は必ず淡黄色に変色しており、電子衝撃により相当な放射線損傷をうけている事がわかる。<sup>1)</sup>

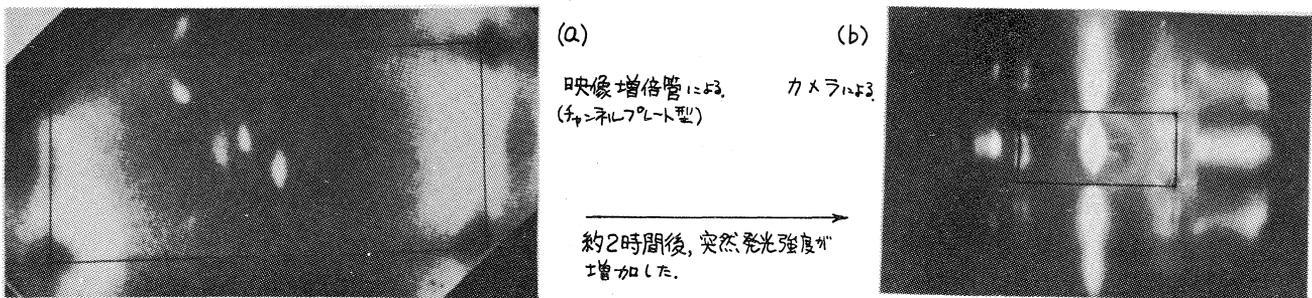
Fig. 5 発光点の明るさが増加する様子(レゾナントリングによる試験: 150MW, 2μs, 20pps)

Fig. 5(a)は、レゾナントリングを用いて<sup>3)</sup>150MWの電力を投入した際の発光の様子を映像増倍管で観察したものである。小さい輝点(肉眼では見えない)が数個認められる。この1つが、約2時間後に突然明るさを増し(Fig. 5(b))、再び暗くなることはなかった。この部分でもやはり表面溶融と孔(径:~100μm)の発生が観察された。このことから、局在したマルチパルサ電子衝撃が存在し、それが急激に成長して表面溶融を誘起したことがわかる。

アルミナ高周波窓の破壊例の1つである貫通孔の発生は、発光を伴うマルチパルサ電子衝撃による表面の加熱溶融が原因であることがわかった。レゾナントリングを用いた大電力試験に於いて、局在したマルチパルサが観察されたが、これはアルミナの表面状態の不均一性(吸着ガス<sup>4)</sup>、よごれ、チャージアップ、アルミナ自身の不純物或いは微視的構造の特異点など)が、2次電子放出のバラツキに寄与しているためと考えられる。又、このマルチパルサが急激に成長して表面溶融に至る過程には、アルミナの吸着吸蔵ガスの放出、チャージアップに帰因する放電、温度上昇による局所的なtanδ増加や誘電強度劣化、電子衝撃の結果生ずる放射線損傷によるアルミナの組成変化などの関与が考えられる。高周波窓の破壊防止のためには、マルチパルサ抑制効果を持つTiN薄膜のコーティング<sup>5)</sup>を行なうとともに、アルミナ材料の選択及び表面処理に注意を払うことが必要であるといえる。
