## IMPROVEMENTS IN THE KLYSTRON MODULATORS OF THE PF LINAC

H. Honma, S. Anami, S. Fukuda, T. Shidara, Y. Saito, H. Hanaki,  
N. Matuda, K. Nakao, H. Katagiri and G. Horikoshi  
National Laboratory for High Energy Physics

### ABSTRACT

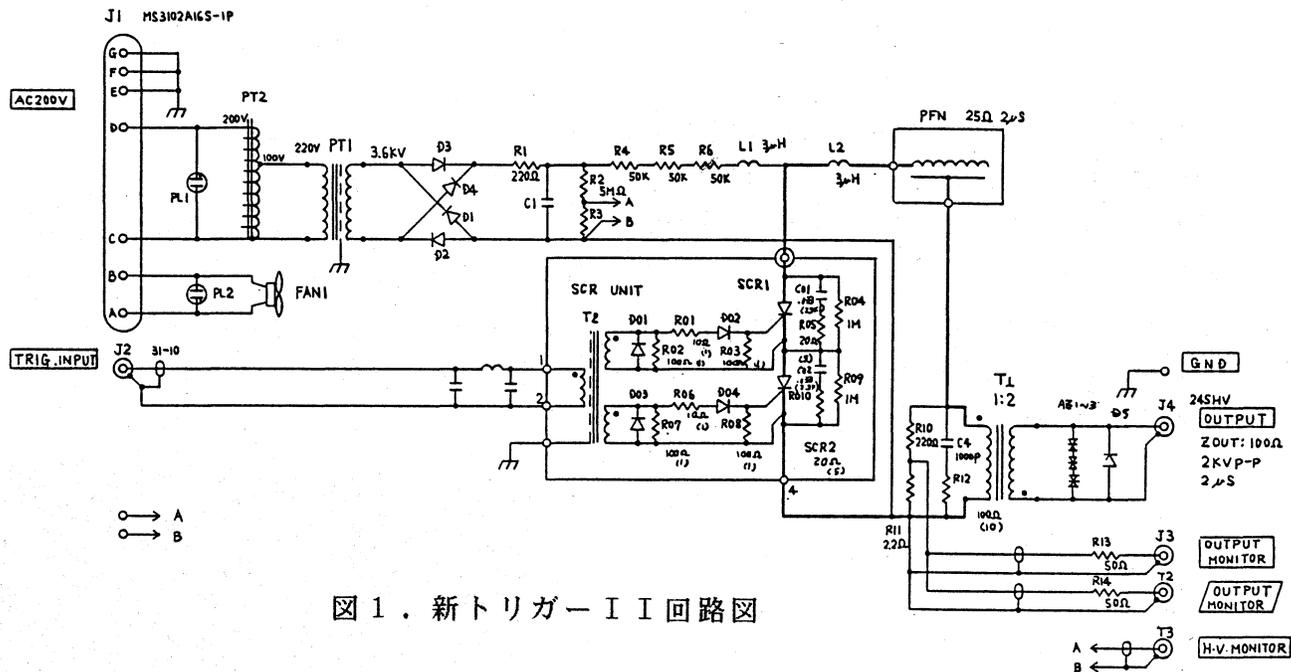
図 1 . 新トリガー II 回路図

図1は改造後の回路である。高圧トランス(PT1)の前段にオートトランス(PT2)を設けて直流電圧を半分になっている。またサイリスターユニット部分は取り外し可能であり、メンテナンスが容易である。

今回の改造では、ある程度のジッターは覚悟して、出力トランスの昇圧比を従来の、1:1から1:2にし、耐圧が1.6kVのサイリスターを二本直列に使用する方法を探った。

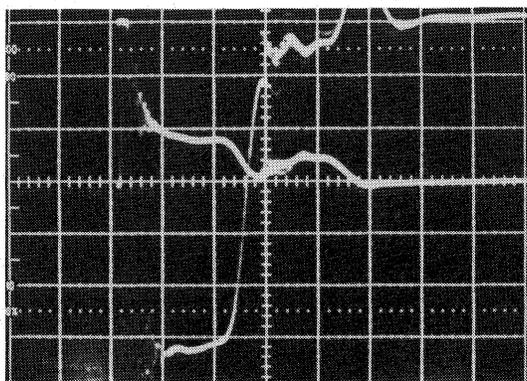
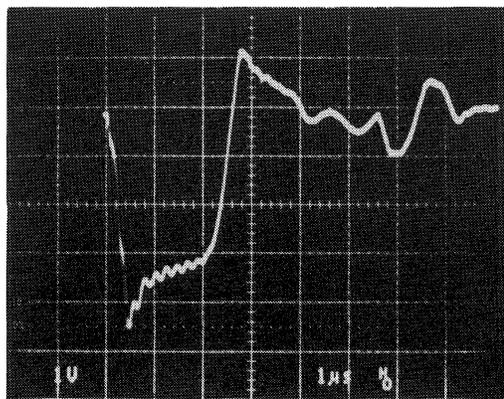
図 2 . トリガー II 出力波形

図 2 は従来のトリガー II の出力波形とサイリスター化したものの出力波形との比較写真である。これらの出力をメインサイラトロンに供給したところ、従来のトリガー II を使用した場合の  $10\text{ nsec}$  のジッターに対してサイリスター化したものを使用した場合には  $20\text{ nsec}$  と少し大きくなった。加速マイクロ波位相の平坦な部分は約  $1\text{ }\mu\text{sec}$  あるから、ビームのタイミングをこの部分の中央に合わせればジッターがビームエネルギーの拡りの原因になることはないと考えられる。以上のようにサイリスター化したトリガー II の性能は、従来のトリガー II の性能に比べてほぼ同じといえる。尚、交換は今年の夏中に、全数終わる予定である。

今後の課題として、素子の遅延時間のばらつきが、5C22 に比べて幾分大きく、運転中に遅延時間が大幅に変動したり、トリガー II 出力のジッターが繰り返し周波数によって変動した例が二、三見られたので、これらに対して、サイリスターゲート回路定数の見直しを行なうことが必要だと考えられる。

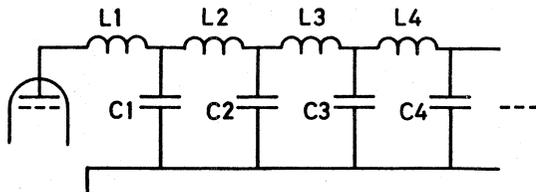
図3 . P F N 構造 ( 改造前 )

マイクロ波源に於ける最近の問題として、PFN のコンデンサーの破損も挙げられる。86 年夏から 87 年夏にかけて 11 個のコンデンサーが破損した。現在のところ破損の原因を推定する

ことは難しいが、PFN放電時の電流の立上りを遅くすることは、コンデンサーのパルス的な負担を軽減することにつながり、それはPFN構造の初段の構造を改めることにより可能なので、そのテストを行なった。図3に従来の初段の構造とその定数、図4に出力パルス波形を図5に初段のインダクタンスを大きくした構造とその定数、図6にその出力パルス波形を示す。最終的には、メインサイクロトロンの上に1.5  $\mu$ Hのコイルをつけ、インダクタンスを従来の3倍の組と2倍の組に分け、放電電流の立上りを遅くした図7のような構造とした。この時、インピーダンスの値を従来の6.3オームにする為に、コンデンサーも容量3倍の組と2倍の組にわけて接続している。

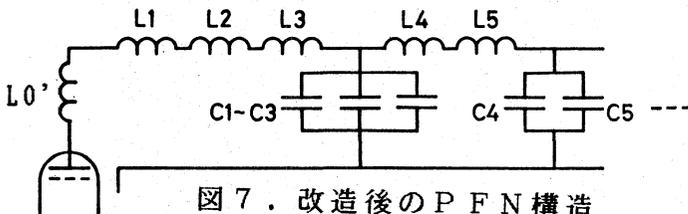
図7 . 改造後の P F N 構造

改造は86年夏に全電源について行なったが、その後もコンデンサーの破損が続いた。このため、PFN用コンデンサーそのものの、基本設計を見直すことが急がれ、86年秋より日本コンデンサーと双信電機の2社とのR&Dが始まり、87年6月より日本コンデンサーのテストコンデンサーの加速テストが2台のパルス電源で継続中である。
