# IMPROVEMENTS TO THE PFN CAPACITORS FOR THE KLYSTRON MODULATORS OF THE KEK PF LINAC

Hiroyuki HONMA, Tetsuo SHIDARA, Shozo ANAMI

National Laboratory for High Energy Physics

## PFライナック大電力パルス電源 PFN用コンデンサーの故障と改善

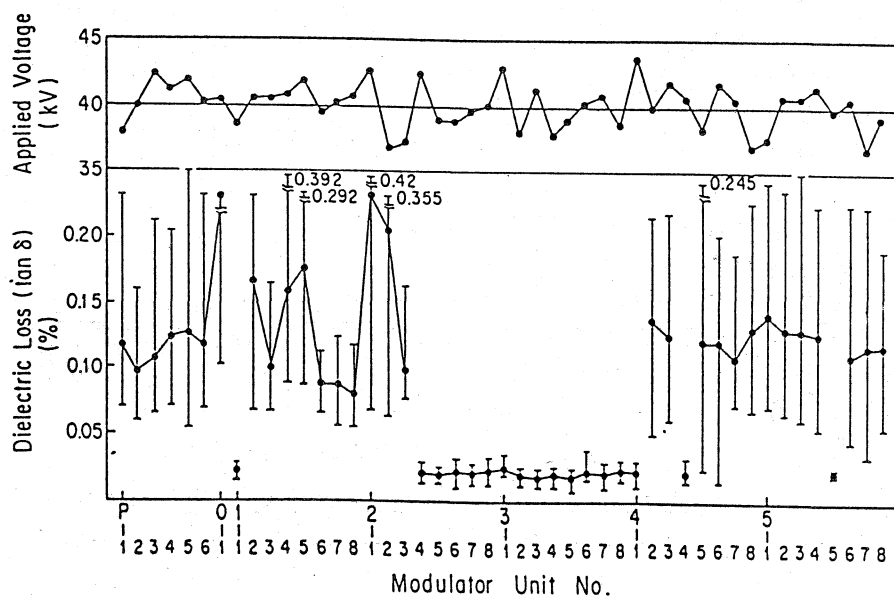
図4 各ユニットのtanδ平均値と印加電圧

旧コンデンサーの故障は使用時間が1万時間を越えたあたりの86年夏から始まった。図4は87年夏に測定したパルス電源の各ユニットにおける誘電体損失(tan $\delta$ )の平均値とバラつき範囲を示したものである。上の部分にそれぞれの印加電圧値を同時に示した。2-4から4-1までと1-1, 4-4, 5-5のtan $\delta$ は他のユニットの値に比べてその平均値及びばらつき範囲の両者においてはるかに小さい値となっている。故障コンデンサーの発生は全てこれらのユニット以外のユニットで起きている。この時これらのユニットの印加電圧が他と比べて低かったという事もできない。この時点の47台のユニットで使用されていた全コンデンサーは製造ロットNO.により81A, 81B, 82, 84の4つに分類される。

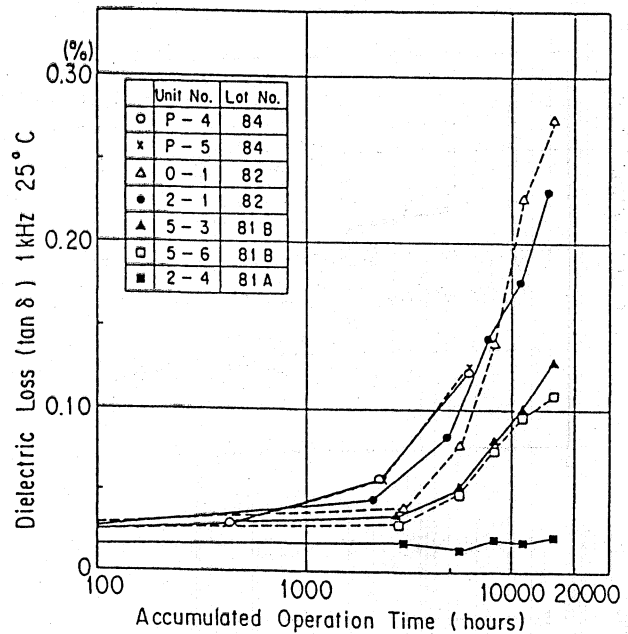
図5  $\tan \delta$  経時変化

図5は上述の4つの製造ロットから各2台ずつのユニットを選びそれぞれのユニットで平均した  $\tan \delta$  の値の経時変化を示すものである。これによると各ロットの平均値は使用開始時の0.02%から1000時間程度迄ほとんど変化していない。しかしそれを過ぎるあたりから、まずロットNO. 84のものが増加し始め、3000時間くらいからNO. 82のものが、次にNO. 81Bのものが増加し始めている。一方、故障を起こしたことの無いNO. 81Aのものは初期の値をそのまま維持している。

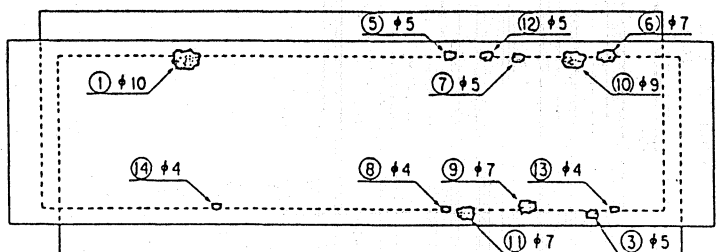
図6 素子破壊場所

故障原因推定のため、88年に、それまで1万2千時間位使用したロットNO. 84のコンデンサーを数個分解した。それらのコンデンサーの単素子のコロナ開始電圧を測定したところその値は定格電圧(47kV)に対して平均1.16と言う低い値であった。この値は、50Hzの交流による開始電圧であるのでPFNでの実際の充放電条件では更に低い値である事が予想される<sup>3)</sup>。図6は一つのコンデンサー中の15個の素子それぞれに定格電圧の6~7倍の電圧を印加して、貫通破壊を起こさせた時の故障箇所の分布を一つの図に重ねて書いたものである。この図でわかるように、破壊場所は誘電体の電極はく端部に集中している。2.で述べたように電極箔に接した誘電体はポリプロピレン箔であり、この材料はコロナに弱い事が一般に言われている。破壊試験前のこの部分には筋状の傷も観察された。その後の調査でこの傷はロットNO. 81Aを含めた全てのロットで確認できた。以上の事実から誘電体の電極箔端部がコロナ放電により劣化していたことは明らかであるが、この事実がコンデンサーの故障に繋がっていたかどうかははっきりしない。

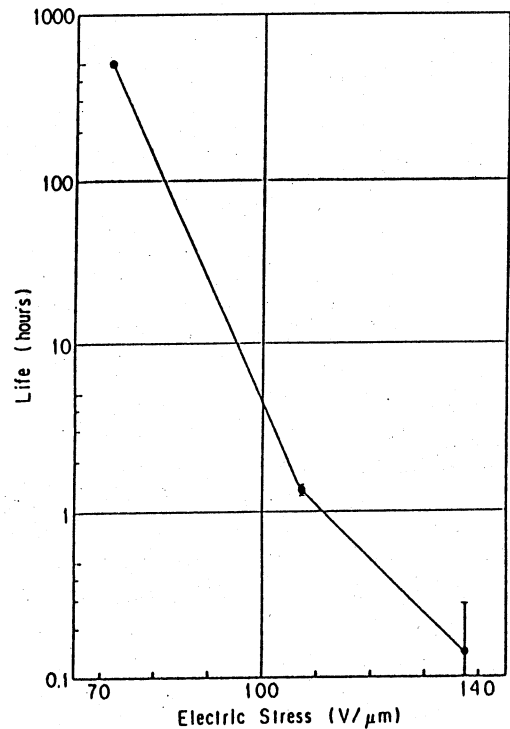
図7 電圧加速試験結果

図7にAタイプコンデンサーの電圧加速試験結果を示す。試験は実際のパルス電源に設置して行なった。このタイプのコンデンサーの実績として300ppsで運転されるPFNで単素子あたり30V/ $\mu\text{m}$ の電気ストレスで使用している例があるので、50ppsのPFNに対してはもっと高い所を狙って、71.6V/ $\mu\text{m}$ , 107.4V/ $\mu\text{m}$ , 137.9V/ $\mu\text{m}$ , 189.7V/ $\mu\text{m}$ の4点で測定を行なった。各点のサンプル数は三つずつであるが、189.7V/ $\mu\text{m}$ のサンプルは全て試験開始後すぐに破壊したので、寿命試験の参考にならないとして示していない。次式で与えられる電圧加速係数(n)は、

点から9と得られ、 $107.4 \text{ V}/\mu\text{m}$ と  
 $71.6 \text{ V}/\mu\text{m}$ の2点から14.7と得られた  
 Bタイプコンデンサーについても、実際のパルス電源で試験を行なった。試した電気ストレスの値は $57 \text{ V}/\mu\text{m}$ 、 $61 \text{ V}/\mu\text{m}$ 、 $65 \text{ V}/\mu\text{m}$ の三通りである。こちらの方は87年6月の試験開始以来、1万時間経過したがまだ壊れていないここでAタイプとBタイプで試験した電気ストレスの値が異なるのは、マイカが強いと言うこともあるがコスト的な面でマイカには高い電気ストレスを与えなければならないという理由もある。今回の故障対策品としては、いくつかの理由でBタイプのコンデンサーを購入することにした。Bタイプコンデンサー試験品は購入を決めた時点で2500時間運転されていた。一番条件のきつい $65 \text{ V}/\mu\text{m}$ と製品の電気ストレスの比1.5と加速試験で得られた電圧加速係数14.7を使って計算された推定寿命は27万時間となり、PFリニアックの年間運転時間が5000時間としても十分満足のいく結果である。尚この推定寿命は現在100万時間以上に延びている。
