PRESENT STATUS OF 80MW KLYSTRON MODULATOR FOR SPring-8 LINAC

T.Hori,A.Mizuno,H.Yoshikawa,T.Asaka,H.Yokomizo,
H.Misawa,H.Teramura,Y.Ohnishi

JASRI-JAERI-RIKEN SPring-8 Project Team Kamigori-cho,Ako-gun,Hyogo-ken,678-12
Toshiba Corporation,1-1-6 Uchisaiwaicyo,Ciyodaku,TOKYO,100

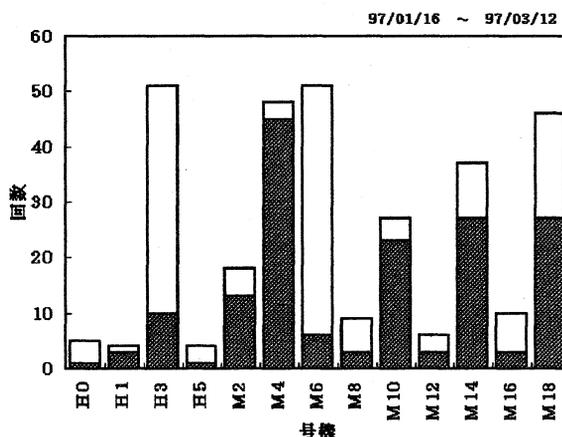
図1: モジュレータの号機別フォルト回数

図1に本年の1~3月にかけて発生したモジュレータの号機別「HV OFF」回数を示す。ただし、この期間内に2度週末にモジュレータを停止しているが、その他の期間は夜間のRFエージングのみを含めて24時間稼働している。1日に数回フォルトが発生しその度にビーム運転が中断するため、継続的にビームを供給するには問題である。フォルト要因は大きく2つの場合の分けられる。一つはモジュレータが外部インターロック要因で強制的に「HV OFF」になるケース

で、もう一つはモジュレータ回路内部で異常が発生し「HV OFF」となるケース（図中斜線部）である。外部インターロック要因でフォルト頻度の高いのが、クライストロン出口から約 3 m の距離に設置されている導波管の真空引用 50 l/s イオンポンプが RF の高調波成分で誤動作するものである。同位置に設置されているコールドカソードゲージの指示値は変化していないため、現在はイオンポンプのインターロックレベルを一桁下げて対応している。夏期のマシン停止時には恒久対策として高調波防止用ガスケットを装着する。一方モジュレータ回路内部でのインターロックが多発している要因は「HV DC CURRENT OVER」すなわち高圧部の過電流である。

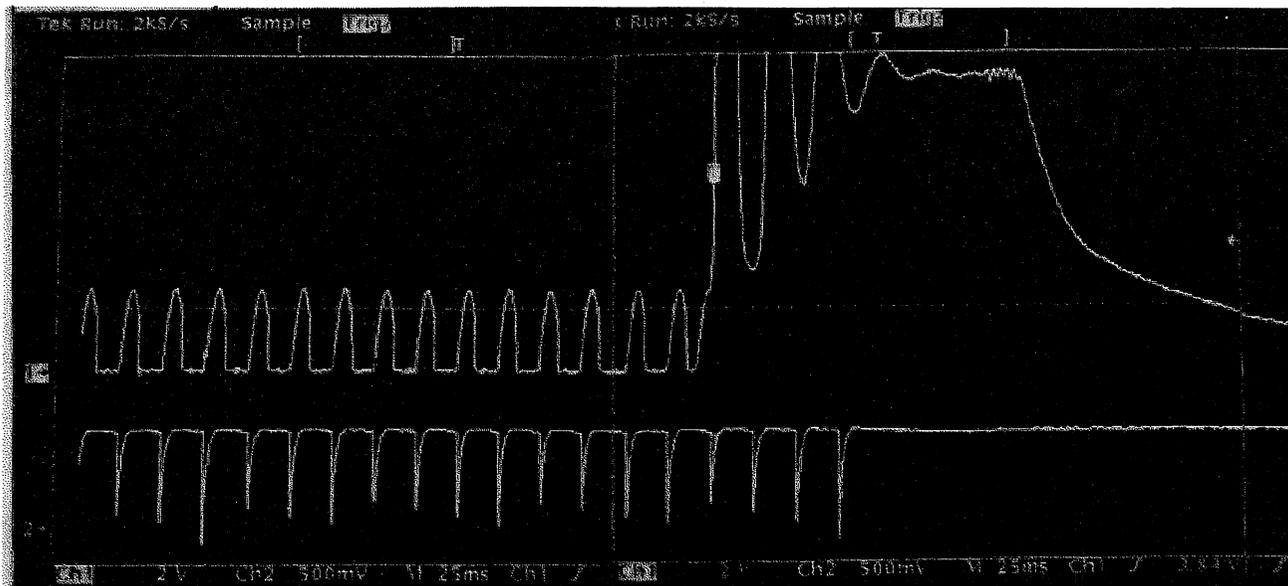
図 2: 過電流インターロック発生時の電流モニタ波形とサイラトロントリガー駆動ユニット内 PFN 電圧波形

過電流要因としてサイラトロンの連続通弧が考えられたため、リザーバ電圧を下げフォルト頻度の相違を監視したが効果はなかった。この調整と平行して過電流発生時の電流モニタデータを収集していたところ図 2 に示す波形が得られた。図中上側が電流波形で下側がサイラトロントリガー駆動ユニットの PFN 電圧波形である。60 p p S の正規トリガータイミングとは異なるタイミングで充電が開始しており、この充電時間内に正規トリガーが入力され充電電流がサイラトロンの流れるため消弧せず、直流短絡にまで移行している

ことが判明した。しかし、このデータだけではトリガー系統のミストリガーの可能性があるため、サイラトロンのコントロールグリッドに直接高圧プローブを取り付けデータの収集を行ったが異状は発見されなかった。次に、フォルト頻度が多い号機（M4, M10, M14, M18）と他の号機との相違を調査するため、サイラトロンの製造番号やリザーバ電圧の再チェック、時間別・日別フォルト頻度のデータ解析等を行ったが、これらにも何等の相関関係はなかった。そこで、製作メーカーも交え原因の検討を行った結果、KEK ATF のモジュレータでも多発しているサイラトロンのミスファイヤーによるものと結論づけた。我々が採用したモジュレータは ATF で開発されたモジュレータを基に営業運転用に製作されたものである。しかし、回路構成が異なることやサイラトロンの機種が異なっているにも関わらず同様の現象が発生し、ミスファイヤー原因を特定することや正常に動作するサイラトロンを選択することは非常に困難である。

サイラトンに関して本質的な改善が困難なため、1) メータリレーのインターロック設定値を運用値の 1.1 倍に再設定、2) より高速に高圧を遮断するためのメータリレー内積分定数の変更、並びにシーケンサソフトの割り込み処理、を行い従来より 2.5 ms 程度

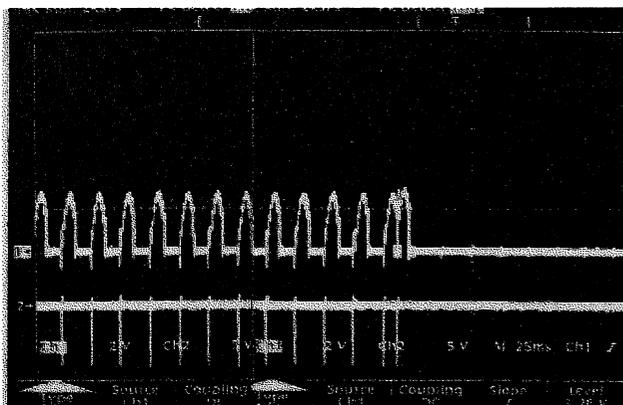
図 3: サイラトロンが自己消弧するケースでの電流モニタ波形とクライストロンビーム電圧波形

速く高圧が遮断されるよう回路の変更を行った。これと平行して過電流波形データの解析を行ったところ、1) 直流短絡まで移行するケースはサイラトロンのミスファイヤーが充電保持時間に発生していること、2) 充電時間内の後半に正規トリガーが入力された場合には、チャージングリアクターが自己飽和せずサイラトロンが自己消弧する(図3)の2ケースあることが判明した。しかし、サイラトロンのミスファイヤーが不規則なタイミングで発生しても、ミスファイヤー直後の一周目目の正規トリガーをインヒビットすることが可能であればサイラトロンは消弧する。この考え方に基づいてクライストロンビーム電圧信号から充電時間の9msに対して余裕を持った12.5ms以内は正

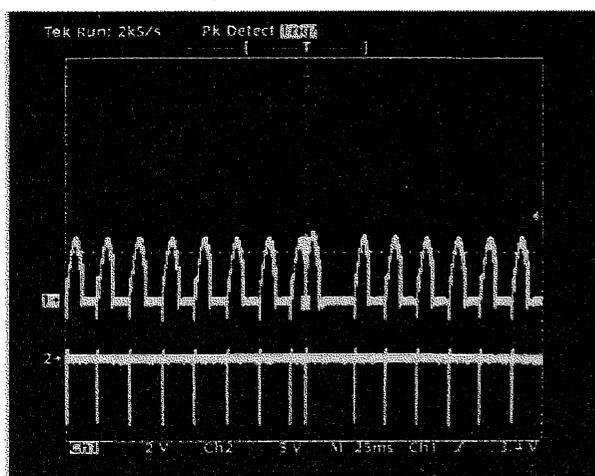
図 4: トリガーインヒビット回路を取り付けた号機で得られた電流モニタ波形とクライストロンビーム電圧波形

規トリガーを受け付けないトリガーインヒビット回路の試作を行い、フォルト頻度の高いM4、M18号機に取り付け動作試験を行った。結果、再改修はあったものの現在過電流インターロックによる「HV OFF」は一度も発生していない。図4にインヒビット回路を取り付けたM4号機で得られた電流波形を示す。サイラトロンはミスファイヤーしているが直後の正規トリガーはインヒビットされ、モジュレータは継続して動作している。

現在、SPring-8線型加速器の80MWクライストロン用モジュレータは高圧印可時間で6000時間が経過した。初期故障対策並びに過電流インターロック対策等を行った結果、6月のモジュレータフォルト回数は5月と比較し約1/5にまで減少し、運用上は問題なく稼働している。今後、1) トリガーインヒビット回路試作機は現在6台のモジュレータに付加されているが、夏期マシン停止期間に総合点検と共に正規品を13台全てのモジュレータに取り付ける、2) クライストロンとサイラトロンの予備品は毎年複数本購入予定であるが予備品の健全性及びサイラトロンのミスファイヤー原因調査等を行う試験用モジュレータを新規に製作する、を行う予定である。
