Alignment of the KEKB Linac Electron Gun and Focusing System

M. Ikeda, S. Ohsawa, A. Enomoto, Y. Ogawa, S. Yamaguchi, and T. Kamitani
 High Energy Accelerator Research Organization (KEK)
 Oho, Tsukuba-shi, Ibaraki-ken, 305-0801 Japan

KEKB リニアックの電子銃と集束系のアライメント

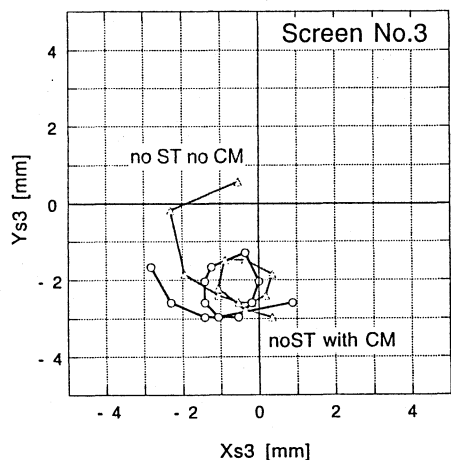
(2) ステアリングコイルに電流を流さない状態では既に、第 1 プロファイルモニター (PM) 上のビーム位置が明らかに中心からずれていた。

(3) 電子銃の加速電圧を変えて (130 ~ 155KV) ビーム位置変化を 3ヶ所の PM で測定したところ、変化量 (回転角の差) が集束コイル入り口からの距離にほぼ比例した。また最初のステアリングコイルで補正 (x,y 共に 1A) すると、変化量が小さくなる。これらのことから主たる原因が集束コイル入り口以前にあると判断した。

図 2. 電子ビームの変動軌跡 (補正前)
第 3 PM で観測されたカソードフランジ
取付精度補正前の電子銃高圧変化(130~
155KV) によるビーム軌道回転の軌跡。

(4) そこですべての集束コイルをオフにして、磁気レンズ (ML1 or ML2) 電流を変えたところ、ビームの位置が第 1 PM 上で左右に移動した。磁気レンズがオフのときビーム位置が左下にあり、磁気レンズの電流を増やすと中央に寄ってくる。また磁気レンズでカソード面を第 1 PM 上に結像させたときに、像がほぼ中央にある。これは電子銃の出口でビームが既に左下にずれていることを示している。

ビームラインを一部はずして下流側からカソードを測定した。カソードフランジとステムフランジ間の相対距離からカソードの倒れがわかる。測定の結果、表 2 のように最初のカソードは中心が下でやや左向きに取り付けられていることが分かった。

(1) 新品のカソードに交換する際に取付精度に留意した。カソードのフランジ面とステムフランジ間の距離を精密に測定しながらカソードを取付けた。この部分のガスケットのみ ICF の銅ガスケットであるため、フランジの増し締めにより取付精度を上げた。

(2) 更に、取り付け時の倒れをなくすためにカソード以外の電子銃周辺の ICF ガスケットを全て銅からアルミガスケットに変えて、完全にフランジ同士が接するまで締め切った。

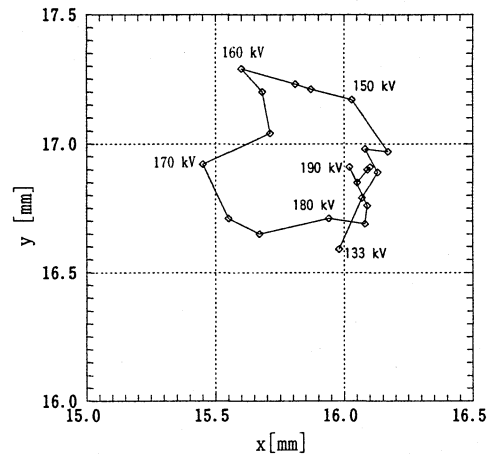
図2. 電子ビームの変動軌跡（補正後）

以上の点を改良した結果、ステアリングコイル（最初の3個）の電流が零の状態でも FC 中のビームは図2. に見られるように電子銃の高圧を変えても位置変動が大幅に小さくなった。また FC の磁場の強さを変えてもビーム位置変動は見られない。これらのことからビームが磁場中心を通ると考えられる。但し、プレバンチャー以降では、ステアリングコイルで補正しないとビームが横に振られる。この原因はまだ不明である。

第3 PM で観測されたカソードフランジ取付精度補正後の電子銃高圧変化(133~190KV)によるビーム軌道回転の軌跡。

(4) 第2 ML の下流に位置決め用の支柱を設置する。これは従来から使用していたものであるが、最初の組み立て時に欠落していたものである。

(5) 以上のような改善策だけで解決されない場合も想定されるので安全のために FC 入口にステアリングコイルを1組追加した。
