J-PARC 遅い取り出しの誤動作ショット

ACCIDENT OF J-PARC SLOW EXTRACTION OPERATION

富澤正人[#], 岡村勝也, 中川秀利
 Masahito Tomizawa[#], Katsuya Okamura, Hidetoshi Nakagawa
 High Energy Accelerator Research Organization (KEK)

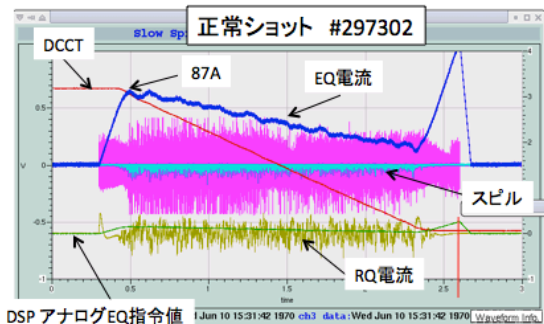
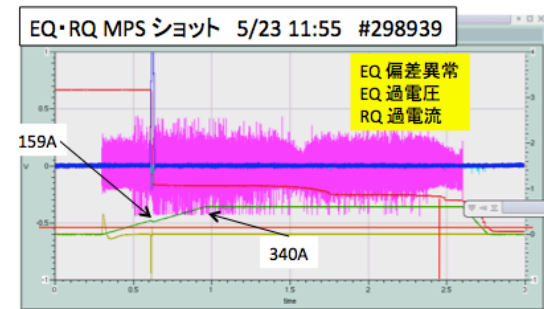
Figure 3: Ordinary (upper) and accidental (lower) spill feedback patterns.

図 3 (上側) は誤動作ショット直前の正常ショットのスピル制御関係のパターンを記録したスクリーンショット(表示画面のハードコピー)である。横軸は時間(秒)で、ゼロ点はフラットトップ開始 (P3 タイミングと呼ぶ)である。P3 から 0.3 秒後に DSP から EQ に電流を流し始める命令が出力されている。電流がピークに達する付近でビームが出始めている。EQ に流れるピーク電流はこのショットの例では約 87A であるが、ショットによって多少のばらつきがあり、ビーム強度等の条件を変更した際にも変化する

誤動作が起こった時のスクリーンショットが図 3 下図に示されている。P3 から 0.3 秒後に DSP による EQ 電流指令は正常時と同様の命令を送っていた。しかし 0.3 秒間にわたって EQ 電流は全く流れていない。DSP はビームが出ないため、さらに電流を流す指令を送った。通常の最大指令値を上回った 159A まで達した時、突然 EQ 電流が流れた。同時に DCCT の値も急激に減少した。EQ 電源はこの急激な応答により、過電圧で停止した。また、電流偏差異常のステータスが出力された。ただし、偏差異常が DSP からの電流指令にもかかわらず電流が流れなかったことにより発生したのか、それとも急激な電流変化により発生したのかは不明である。一方、RQ はこの急激に増加したビーム強度を減らすために応答したが過電流で停止した。誤動作時発生した EQ の異常な電流パターンや偏差異常は、2009 年のスピル制御導入以後の約 125 万ショットに及ぶビーム取り出し運転で初めての事象である。

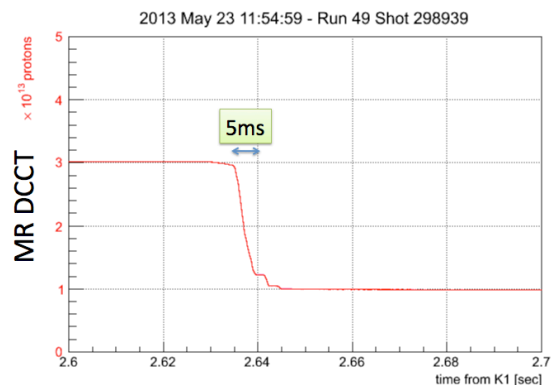
Figure 4: DCCT of accidental shot.

図 4 はデータアーカイブに残された DCCT のパターンを時間的に拡大したものである。この結果から誤動作で EQ 電流が流れたタイミングで DCCT が約 5 ミリ秒でリングを回っていたビームの約 2/3 (2×10^{13} protons)のビームがリングからなくなったことを示している。また、今回の誤動作ショットでは、主に遅い取り出し直線部を中心に大きなビームロスが発生していた。

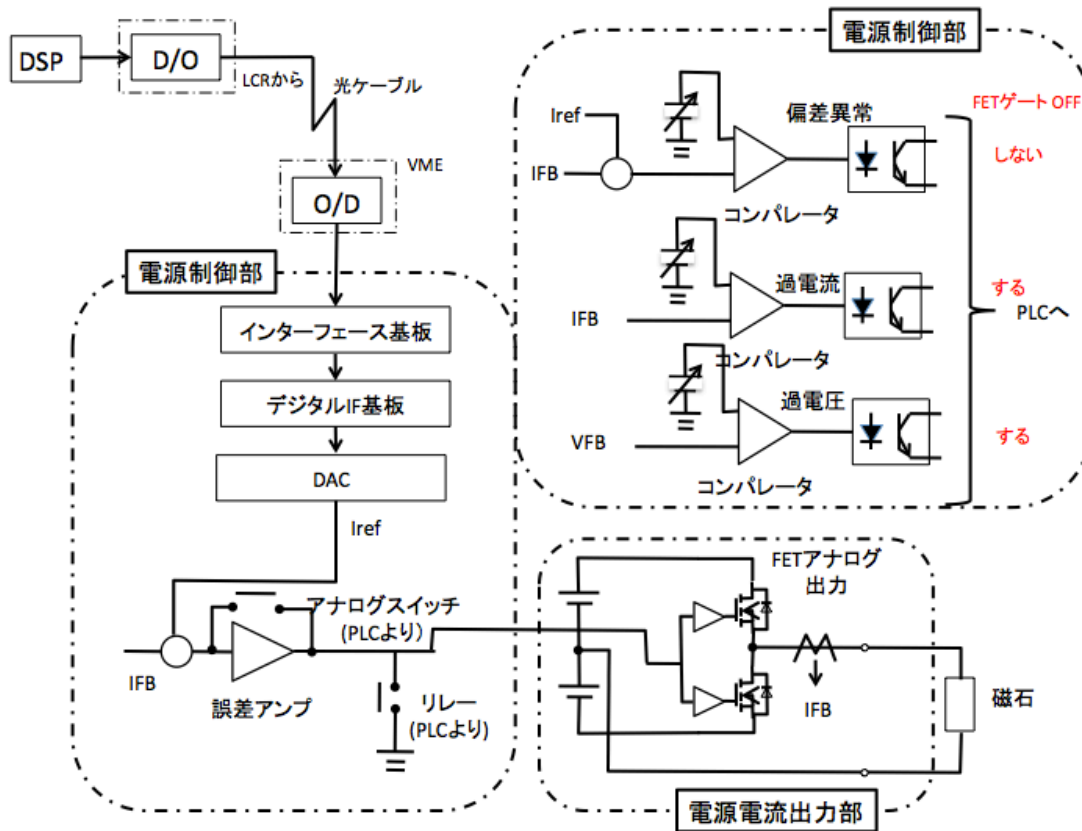
Figure 5: Flow diagram of EQ power supply control.

図 5 は EQ 電源の制御の流れを示したものである。電源制御部に入力された電流指令デジタル信号は DAC によりアナログ信号に変換された後、誤差アンプによって電源電流出力部の MOSFET のゲート信号が作られる。過電流、過電圧はコンパレータで検出される。コンパレータの信号は光絶縁され PLC に送られる。PLC は FET ゲート信号を ON/OFF するアナログスイッチ、リレーを制御する。一方偏差異常が発生した場合は、PLC は異常状態を認識はするが FET ゲートは OFF しない設計となっている。

- 7. で述べたように、EQ 電源の異常発生から出力電流停止までの時間を大幅に短縮する。1 ミリ秒以下にすることを旨とする。このために PLC で行っていた FET ゲートの ON/OFF 制御をやめ、代わりに FPGA 等を用いた制御に変更する。
- EQ 電源を停止させる異常項目を追加する。具体的には、電流偏差異常、デジタル信号のエラービット、ストローブ異常である。また外部インターロックとして、DSP の出力電流と電源に流れた電流の偏差異常を検出し発報させる。
- 過電流の設定レベルを現在の 340A から 120A 程度まで下げる。

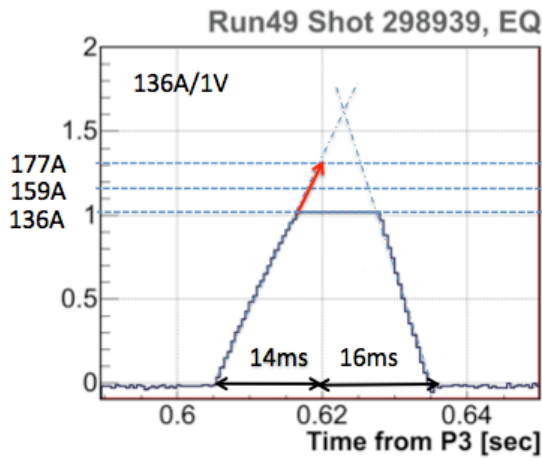
Figure 6: EQ current pattern at accidental shot.

図6は誤動作ショットでWE7111に記録されていたEQ電流のパターンである。残念ながらEQ電流モニター信号が136Aで飽和しておりどこまで電流が流れたかの記録がない。しかし電流の流れ始めから再度電流がゼロになるまでの時間は30ミリ秒であり、159Aのステップ入力による応答はこの誤動作電流パターンに類似している。従って誤動作時には電流は図の赤線で示す177A程度まで流れた

と推測される。

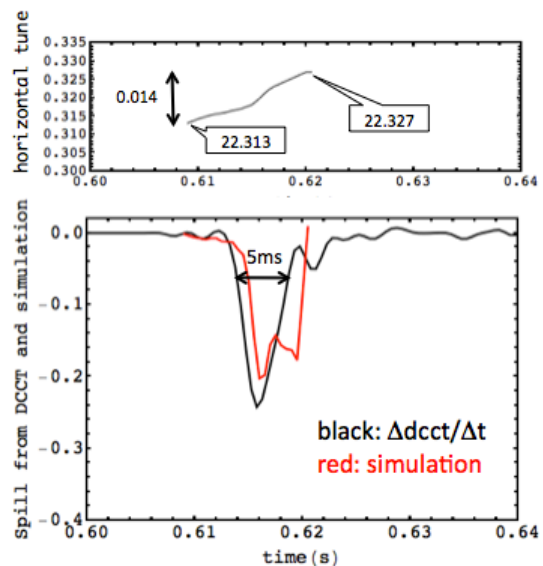
Figure 7: Tune and beam spill.

誤動作時は短時間でビームが取り出されたため、スパイルモニターの信号は飽和し正しいビーム強度を示していない。ここでは DCCT の時間微分でビーム強度を求めた。誤動作時の EQ 電流 (図6の推測分も含む)、RQ 電流、QFN の電流パターンから求めた水平方向チューンをスパイル開始から EQ 電流が最大になったと推測される時刻まで求めた。図7(上側)のチューンで決まるセパトリックスとビーム分布からシミュレーションで求めたビーム強度が赤線で示されている。取り出しビームの時間幅やピークの大きさは、ほぼ誤動作時と一致している。RQ の役割はこのビームパルスの幅を若干狭くする役割があるが、影響はそれほど大きくない。この結果から、約5msのパルスのビームは、EQ 誤動作による急激な電流変化に対応したチューン変動により遅い取り出し

のメカニズムで生成されたと断定できる。

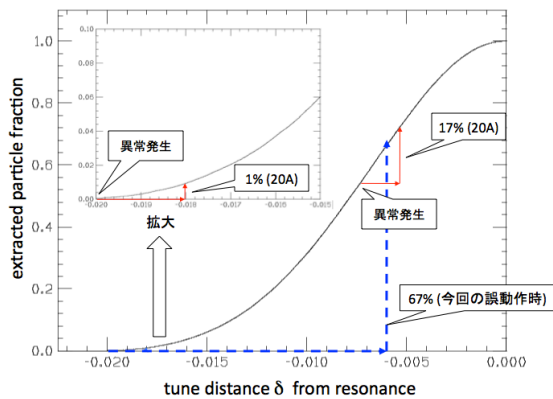
Figure 8: Tune distance from the resonance and extracted beam fraction.

図 8 はチューンの共鳴からの距離の関数として、取り出されるビームの割合を前述のシュミレーションの手法で求めた曲線を示す。EQ 誤動作時はスピルの開始からのチューンの変動量は 0.014 である(図 7)。このチューン変化量で取り出されるビームの割合は約 67%である。異常動作が起こってから 1 ミリ秒で電流を落とすことができると、電流の増加分は約 20A であり、チューンの変動量は 0.002 に抑えられる。取り出し開始時に異常が起こった場合、取り出し量はわずか 1%、図の曲線の傾きが大きいところで起こった場合においても 17%程度となり、ターゲット損傷のリスクを大幅に抑制できることがわかる。
