J-PARC リニアック クライストロン高圧電源停止頻度の改善 IMPROVEMENT FOR THE TRIP RATE OF KLYSTRON HIGH-VOLTAGE POWER SUPPLIES IN J-PARC LINAC

Abstract

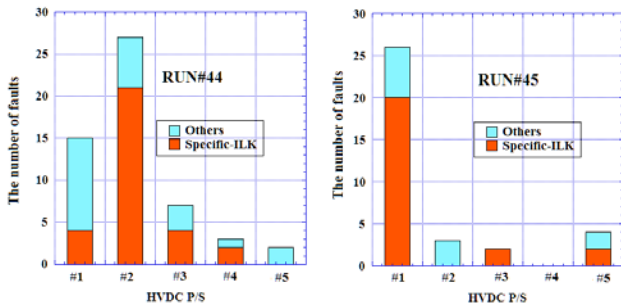
- RUN#44 の停止回数は#2 電源(S1~S4 クライストロン用)が全号機の 63%を占め、「S2/アノード過電流」ILK が 48%と最多であった。
- RUN#45 の停止回数は#1 電源(RFQ~D3 クライストロン用)が全号機の 73%を占め、「D2/パルス受信異常」ILK が 46%と最多であった。

上記に「全カソード OFF 過電流」を加えた 3 項目が総停止回数の 62%を占め、今回の改善すべき最優先 ILK 項目であった。1 回の電源停止で約 20 分間ビーム利用運転を休止させており、特に 12 月末と 1 月初旬のマシン立ち上げ直後の数日間は 1 シフト (8 時間) で停止頻度が平均 2 回の状況であった。

Figure 2: The number of faults of HVDC PS in RUN#44 and RUN#45.

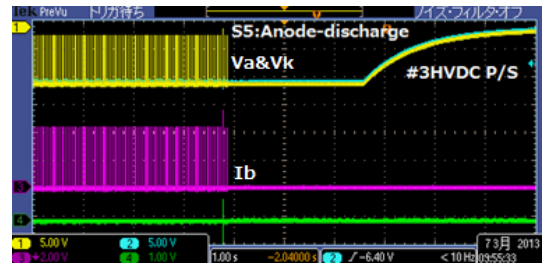
高圧停止時の過渡的な波形変化を監視する専用のオシロスコープ (DPO2014 Tektro) をクライストロン毎に設置し、電源停止原因を調査した。Figure3 に、#3 高圧電源が「全カソード OFF 過電流」ILK で停止した時の代表的な各部波形を示す。図に見られるように、アノード変調が停止する 2 パルス前にスパイク状の波形がモニタされている。この時刻を拡大したものが Figure4 で、25pps 正規パルスの 0.9ms 前のタイミングに半値幅: 0.1ms のパルス波形がモニタされた。アノード電圧波形のパルス立上りを注視すると、-100kV のアノード電圧が約 2 μ s で短絡していた。このデータより、クライストロンのカソードからは変調器の分圧抵抗を介さず電子が 100kV で引き出されており、その結果 62A ピークのビーム電流 (25pps 正規パルスの約 1.5 倍) が立上りに流れていると解釈できる。その他

- 短絡時のカソード電圧に変化は見られない。
- アノード電圧は短絡後、約 0.4ms 後には短絡前の電圧に回復する。

こともわかり、大電力機器に致命的なダメージを与える現象ではないことは確認できた。

Figure 3: The waveform of anode voltage (yellow), Cathode Voltage(blue) and Klystron beam current (purple) in case of #3HVDC PS break down.

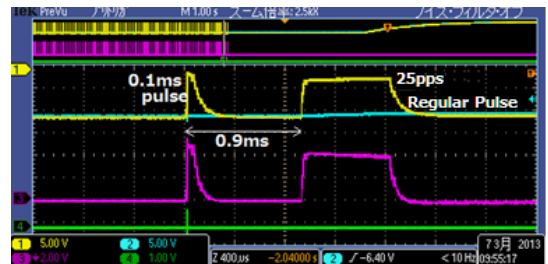
Figure 4: Anode discharge waveform (left) vs 25pps-regular-pulse (right).

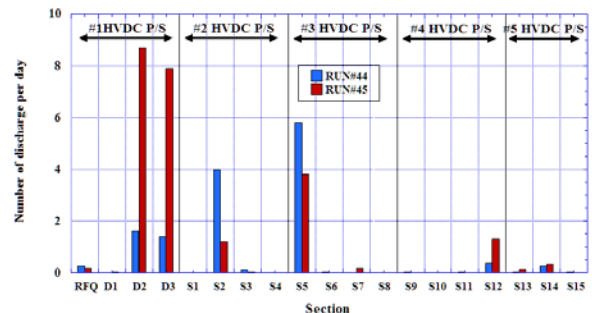
次に、クライストロン個々のアノード短絡回数 (一日平均) を調査した結果が Figure5 である。図より D2 と D3 の RUN#45 の短絡回数は#44 と比較し 5 倍程多いこと、S2 の RUN#45 の短絡回数は#44 と比較して約 1/3 に低減していること、などが読み取れる。この傾向と Figure2 から、アノード短絡回数と高圧停止回数の増減には相関関係があると言える。アノード短絡データを集計したところ、短絡発生タイミングは正規パルス以外で生じる現象であった。Figure1 で示したように、機器のモニタ系はこの時間帯の計測値を読み込まないため、短絡現象は電源停止の直接的な原因ではなく、一次的要因である。

Figure 5: The numbers of anode discharge per day in RUN#44(red) and RUN #45(blue).

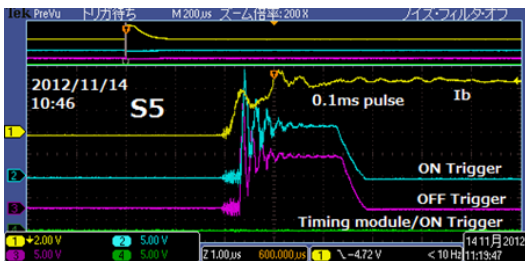
であり、タイミング信号の不具合が共通項目として考えられた。そこで、アノード短絡時のクライストロンビーム波形をオシロスコープのトリガーとして用い、Figure1 のタイミング、モニタ系機器の調査を詳細に行った。結果、Figure6 に示すようにトリガー分配用モジュール (Figure1 の A,B) がアノード短絡時の立上りと同期して正規のパルス信号を出力していることが判明した。これは制御系のタイミングトリガー信号無しにアノード短絡時の電磁・輻射ノイズにより、分配モジュールが誤動作（誤動作には A,B 一方のみを含む）していると考えられる。これに加え D3、S2、S5 の 3 セクションでは、アノードの短絡と同期し 1 台下流の S1、S3、S6 セクションの T.F.M も誤動作（同様に A,B 一方のみを含む）していることもわかった。誤動作回数/アノード短絡回数を誤動作率と定義し S5、S6 セクションで調査したところ、S5 では 51%、S6 では 81%とのデータを得（2013 年 3 月上旬の約 50 回短絡時を集計）、下流側の誤動作率の方が高い傾向であった。

Figure 6: On-trig. (blue) and OFF-trig.(purple) pulse waveform at anode discharge(yellow).

トリガー分配モジュール基板の対ノイズ強化を 2012 年 12 月より本格的にスタートした。当初の主な改造点はワンショット IC にフィルタを追加する、配線に比較的太いケーブルを使いアースラインを強化する、などである。この試作モジュールの評価には、S5 の 19 インチラック背面エリアに今回特別に設置した新規 NIM ビンで行った。ここで一通りの効果を確認した後、試作モジュールを短絡回数の多い D3、S5 に取り付けノイズ評価を行った。結果、アノードの短絡が発生するセクションでの T.F.M の誤動作は無くなったが、1 台下流側の T.F.M には効果が見られなかった。そこで次のステップとして、入出力の信号をフォトカプラー (TLP513,Toshiba) で電氣的に絶縁する、IC の $\pm 12V$ 、 $\pm 5V$ 電源を NIM 電源ラインとは別の DC-DC コンバータ電源 (CC1R5 Series, TLD-Lambda) から供給する、など

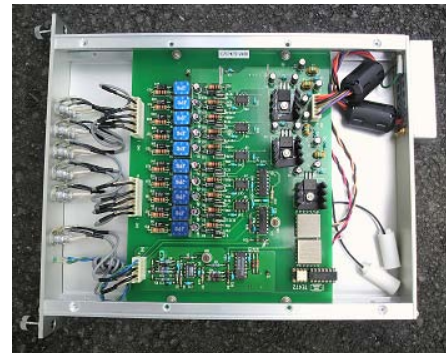
Figure7: Photograph of improved trigger fanout module.

の大きな改造を行った。改造済み T.F.M 内部の基板を含む外観を図 7 に示す。

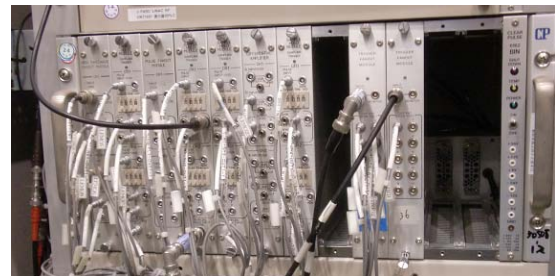
Figure 8: Photograph of NIM module unit composed of two trig. fanout modules and four sample hold modules.

現時点(2013/5 月末)では、T.F.M 単体の誤動作は生じていない集計結果である。しかし頻度は少ないが、上流の制御系トリガー分配モジュールの誤動作がモニタされており、これの対策が今後の課題である。Figure8 に T.F.M とモニタ用 S/H モジュールなどが実装されたクライストロン制御盤の NIM モジュールユニットの外観を示す。ON トリガー生成用 T.F.M 及びアノード電流モニタ用 S/H モジュールの入力にはローパスフィルタ (L.P.F : 5、2.5MHz) を装着した。これは実機取り付け前のノイズ評価試験でノイズ防止には非常に有用であることが実証されたもので、今回の対策には必須の素子である。
