# ビーム輸送系電磁石の漏洩磁場によるビーム軌道変動 BEAM ORBIT VARIATION AT SAGA-LS STORAGE RING CAUSED BY STRAY FIELDS OF TRANSPORT MAGNETS

Tatsuo Kaneyasu\*, Yuichi Takabayashi, Yoshitaka Iwasaki, Shigeru Koda  
SAGA Light Source

## Abstract

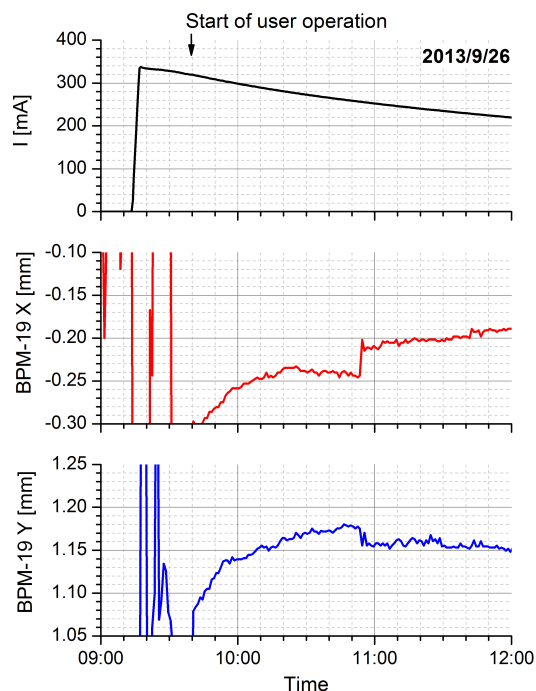
Figure 1: Beam orbit variation during an user operation of the SAGA-LS storage ring. Sudden orbit shift within one minute was observed at 10:54. The beam position data obtained by BPM No. 19 are plotted as representative for the 24 BPMs.

間隔でデータベース [4] に取り込まれている. 軌道変動のおおよその傾向を把握するため, データベースに保存されている運転記録を用いて調査を行った. Figure 1 に典型的な軌道変動イベントが発生した際の BPM 測定値を示す. ユーザー利用開始直後から数十分間のビーム軌道の緩やかな変動は, 放射光の熱負荷による BPM 真空槽の位置変動が大きな要因と考えられている [5]. 熱負荷によるドリフトに加え, 11 時頃にステップ状の軌道変動が発生している. Figure 1 では BPM-19 による測定値を例として示したが, その他の BPM においても同

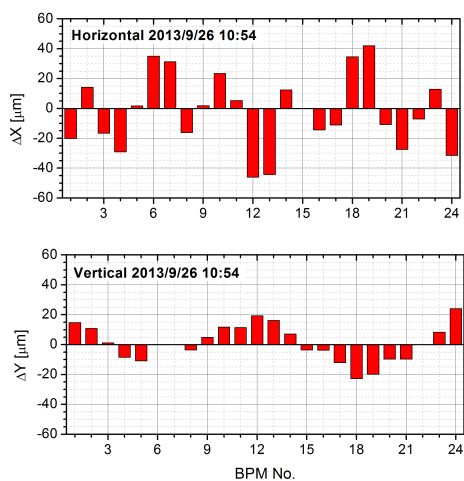
Figure 2: Beam orbit variations for the horizontal and vertical directions. The orbit variations are changes of the beam orbit measured by the BPMs during one minute.

時に変動が発生していた。蓄積リング全体の軌道変動を Figure 2 に示す。軌道変動は蓄積リングの全周に分布しており、最大変位量は水平方向では  $40 \mu\text{m}$  程度、垂直方向は  $20 \mu\text{m}$  程度であった。なお BPM-6, 7 による垂直方向ビーム軌道の測定値はノイズの影響が大きく、今回の調査ではデータから取り除いた。

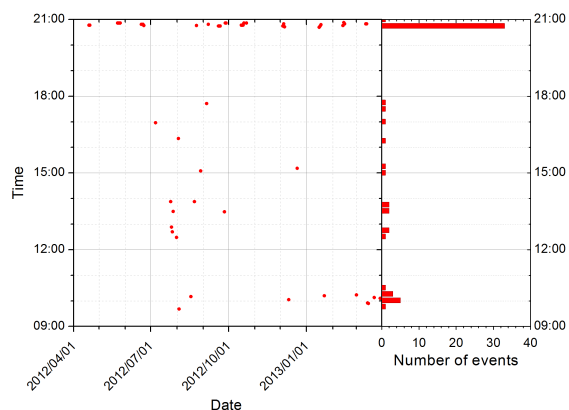
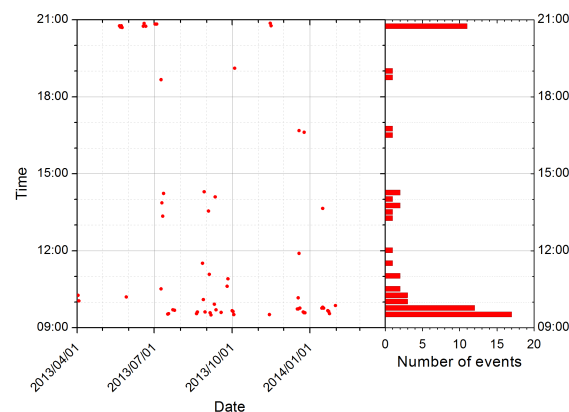
過去 2 年分の運転について BPM 測定値を調査したところ、軌道変動のおおよその傾向として、i) 発生頻度は数日に一回、ii) 軌道変位の分布は再現性が高い、iii) 発生時刻はユーザー利用開始直後または利用運転の終了直前に集中する、iv) 挿入光源の操作とは相関が無い、ことがわかった。また BPM 測定値を 1 秒間隔でモニターしたところ、軌道変動に要する時間は 40 秒程度であることが判明した。過去 2 年間の軌道変動の発生日と時刻を Figure 3 にまとめる。ユーザー利用開始直後と終了直前に集中して軌道変動が発生している状況がわかる。2012 年度の運転を詳しく見ると、運転終了直前の軌道変動は月に一週だけ集中して発生しており、夏期には朝から夕刻まで発生時間帯は広がっている様子がわかった。一方、2013 年度になると、夏期以降はユーザー利用開始直後の時間帯に軌道変動が頻発している。軌道変動の発生時刻には明確な片寄りが見られることから、何らかの機器を人為的に操作することが要因と推定した。さらに施設の開所当時 (2006 年) の運転記録も調べたところ、蓄積リングにおけるビーム軌道の変動は当時から発生していたこともわかった。

Figure 3: Two-dimensional plots for the orbit variation events observed in (a) FY 2012 and (b) FY 2013, respectively. The right side panel represents the time histogram of the events. The time bin size is 15 minutes.

ビーム輸送系電磁石の漏洩磁場が軌道変動の要因と判明したことにより、Figure 3 に示した軌道変動の発生時刻や日時の片寄りも説明がつく。ビーム輸送系電磁石の操作は入射器電磁石と連動しているため、ビーム蓄積中に入射器電磁石系を立ち下げれば軌道変動が発生する。まず加速器の運転終了直前に軌道変動が頻発したことは、特定の運転当番による操作手順が原因と判明した。SAGA-LS 加速器の運転当番は 4 名の加速器グループスタッフが週毎に努めている。そのため、ほぼ月に一週のペースで運転終了直前に軌道変動が発生していたと理解できる。さらに 2012 年夏期の昼間の軌道変動は、施設の使用電力の上昇に伴う節電要請に対応するため入射器電磁石系を立ち下げたことによる。2013 年の夏期

以降、朝の入射直後に軌道変動が頻発したのは節電運転が常態化したためである。

対策としては微弱な漏洩磁場の抑制ではなく、加速器運転手順の単純な改善で対応することとした。2014年2月以降は蓄積リングへのビーム入射後、軌道補正を行う前に輸送系電磁石をシャットダウンしており、漏洩磁場による軌道変動の発生は抑止されている。

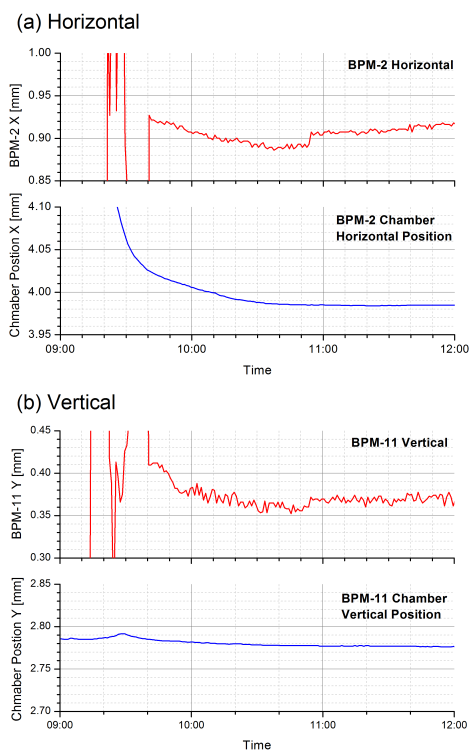
よるビーム軌道変動を比較すれば、軌道変動が真空槽の変形由来かどうか検証することができる。ビーム軌道と真空槽の位置測定の結果を Figure 4 に比較する。比較対象の箇所は水平方向は BPM-2、垂直方向については BPM-11 である。ビーム軌道と真空槽位置の相関がわかりやすくなるよう、変位計が設置済みでかつ軌道変位量も大きい BPM を選んだ。Figure 4 に示したとおり、BPM 真空槽の位置は熱負荷によって緩やかにドリフトするものの急激な変化は無く、真空槽の変形が突発的な軌道変動の要因ではないと判断した。

Figure 4: Comparison of the beam position data measured by the BPM and the BPM chamber deformation observed by the position sensor.

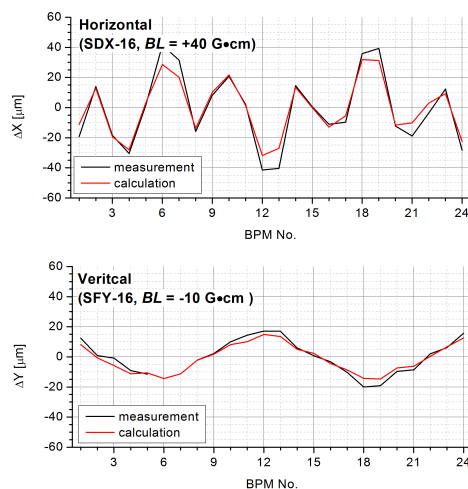
ビーム軌道の変位量と分布の再現性が高いことから、特定のステアリング電磁石による不整磁場の生成を疑った。SAGA-LS リングには 40 箇所ステアリング電磁石が設置されている。単一のダイポールキックによる COD を計算し、軌道変位の観測結果を再現するステアリング電磁石を探した。Figure 5 に軌道変位の観測結果と最も良く一致した計算結果を示す。ここで軌道変位量には 2013 年度に発生した軌道変動イベントの平均値を用いている。不整ダイポールの発生箇所として六極電磁石内蔵のステアリング (SDX-16, SFY-16) を仮定す

ると、軌道変動の測定値が良く再現されることがわかった。ダイポールキックの強さは水平方向で 40 G-cm、垂直方向に 10 G-cm 程度である。これをステアリング電磁石の励磁電流の変化量に換算すると、水平方向はおよそ 0.05 A、垂直方向については 0.03 A となる。ステアリング電磁石の励磁電流の変化が軌道変動を引き起こしているのか検証するため、不整ダイポールの発生源と思われるステアリング電磁石の励磁電流値を継続的にモニターしたが、計算で推定された程度の電流変化は発生していないことがわかった。

Figure 5: Comparison of the measured beam orbit variation and calculation result assuming single dipole kick at steering magnet. The dipole kicks assumed in the calculation are 40 and 20 G-cm for horizontal steering magnet SDX-16 and vertical one SFY-16, respectively.

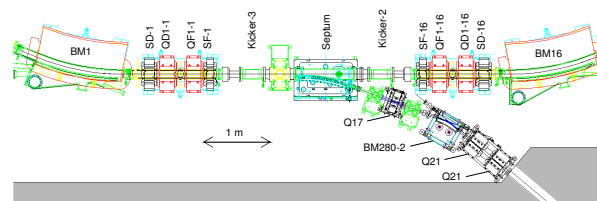
Figure 6: Layout of the injection section of the SAGA-LS storage ring.

不整ダイポールキックの発生源として可能性があげられたステアリング電磁石はいずれも入射点近傍である。SAGA-LS リングの入射点近傍の配置を Figure 6 に示す。蓄積リングの至近距離にビーム輸送系の電磁石が配置されており、これらを蓄積リング運転中に操作することで微小な漏洩磁場の強度が変化し、その結果、蓄積リングのビーム軌道変動が生じることが判明した。

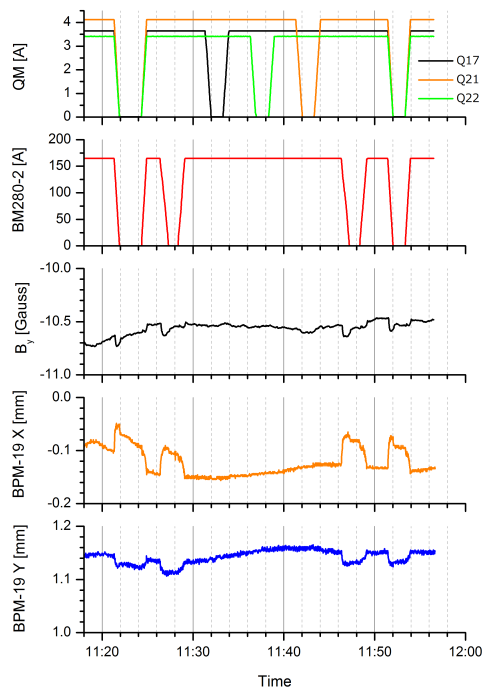
ビーム輸送系電磁石による漏洩磁場の影響を確認するため、蓄積リングの四極電磁石 QD1-16 と QF1-16 間のビームダクト天井部にホール素子を取りつけて、輸送系電磁石の漏洩磁場の変化とビーム軌道の関係を調べた。Figure 7 にビーム輸送系電磁石の励磁電流、ビームダクト近傍の磁場測定値、ビーム軌道の関係を示す。ビーム輸送系の偏向電磁石 BM280-2 の操作に応じて、ダクト近傍の磁場とビーム軌道が変化することが明確にわかる。ビームダクト天井部で測定した漏洩磁場の変化量は

0.1 Gauss 程度であったが、磁場測定位置とビーム軌道が 20 mm 以上離れていることや、漏洩磁場がビーム進行方向に広がっている事を考慮すると、COD の計算で予想されていた数十 Gcm 程度のキック力は発生すると考えられる。

Figure 7: Stray magnetic field measured at the top plane of the beam duct and beam position data during the operation of the transport magnets.
