IHEP-03 空洞の空洞性能測定

CAVITY PERFORMANCE TESTS OF IHEP-03 9-CELL CAVITY

TESLA-like 9-cell superconducting cavity (IHEP -03) was fabricated in IHEP (Institute of High Energy Physics, Chinese academy of sciences). The vertical test of the IHEP-03 cavity was carried out at KEK. Barrel polishing of the IHEP-03 cavity was carried out before arrival at KEK, because a large number of defects were found. Electropolishing (EP), annealing, pre-tuning and inspection of inner surfaces were carried out, prior to the vertical tests. The results of vertical tests and the inspection of inner surface in the IHEP-03 cavity are described in this paper.

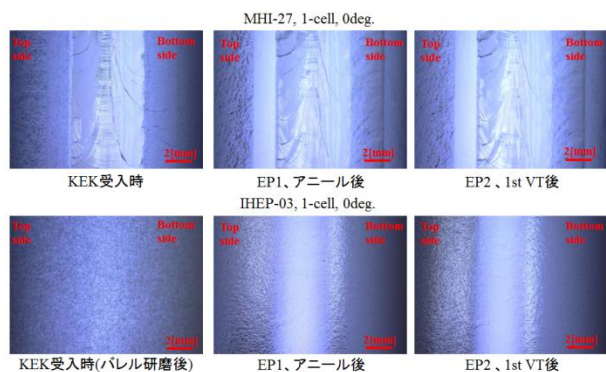
Fig.2 は IHEP-03 と MHI-27 の 1 セル 0 度の赤道の溶接ビードである。MHI-27 は、受入時から溶接ビードを鮮明に見る事が出来る。IHEP-03 は、バレル研磨を行っているため、受入時の時点で溶接ビードの判別が不可能であった。そのため、空洞の外側に見られる溶接箇所を参考にして、空洞内面の溶接ビードの位置を推定した。IHEP-03 の EP1 後は、空洞内面が鏡面状態になり、うっすらと溶接ビードが判別できるようになった。

Figure 2: Bead characteristics on equator in two cavities between MHI-27 and IHEP-03.

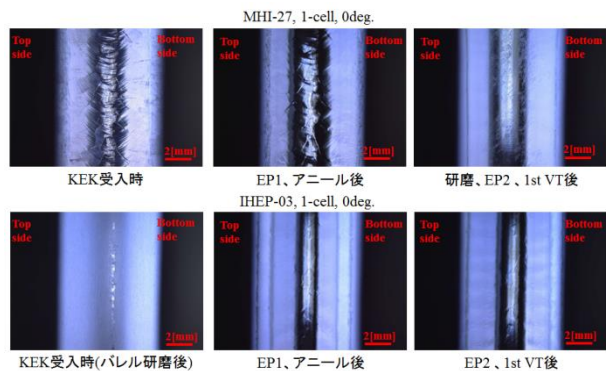
Fig.3 は、IHEP-03 と MHI-27 の 1-2 アイリス 0 度の溶接ビードである。MHI-27 は、アイリスにキズがついていることが判明し、EP1 後にアイリスの全周研磨を行い、キズの除去を行った^[3]。そのため、EP1 後に見られている溶接ビードの影になっている波模様が、EP2 後には、見られなくなり、一様な影模様になっている。IHEP-03 はバレル研磨を行っているために、受入時の時点では、溶接ビードが若干判別できるような状態であった。EP1 後の溶接ビードは、MHI-27 のアイリス研磨後のように影模様が一樣になっている。このことから、アイリス部分の溶接ビードの研磨が行われたことが写真からも判断できる。

Figure 3: Bead characteristics on iris in two cavities between MHI-27 and IHEP-03.

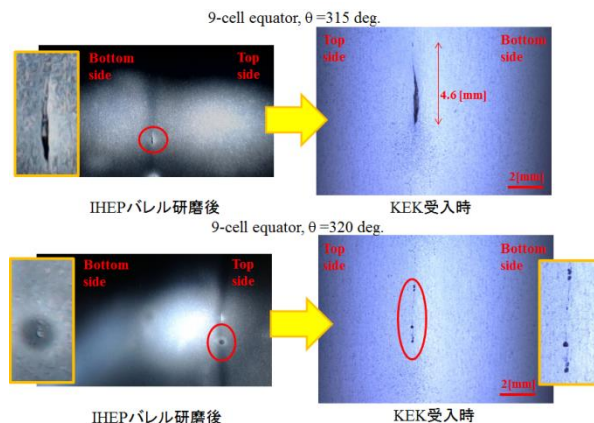
パレル研磨の後に IHEP で行われた内面検査の結果、9セルの 315 度付近に欠陥が残っていることが判明した。IHEP の内面検査と KEK の内面検査の欠陥箇所の写真の比較を Fig.4 に示す。9セル 315 度の欠陥は、KEK の内面検査の写真のスケールから約 4.6mm の亀裂のような形状をしている。9セル 320 度付近にも数か所の穴のような欠陥が見つかった。これらの欠陥は、たて測定の際にクエンチの原因になり、空洞性能を制限する要因になる。そのため、EP1 の前に局所研磨を行い、除去する事にした。9セル 315 度の局所研磨における欠陥の変化を Fig.5 に示す。研磨過程より、305 分後の研磨写真は、欠陥の横幅、縦幅共に大きくなっていることから空洞内に空間が広がっていることが推測できる。そのため、欠陥の深さも大きく、欠陥が完全に消失するまでに、1225 分の時間を必要とした。欠陥除去のために目の粗い研磨シートを使用しているために、研磨箇所の表面が荒れた状態となった。そのため、表面をきれいに仕上げるために、目の細かい研磨シートを使用して研磨を行った。その後、EP1 を行い、表面を綺麗な鏡面状態にしても欠陥が残っていないことを確認した。

Figure 4: Comparison of defects found by inspection with IHEP-camera and Kyoto-camera.

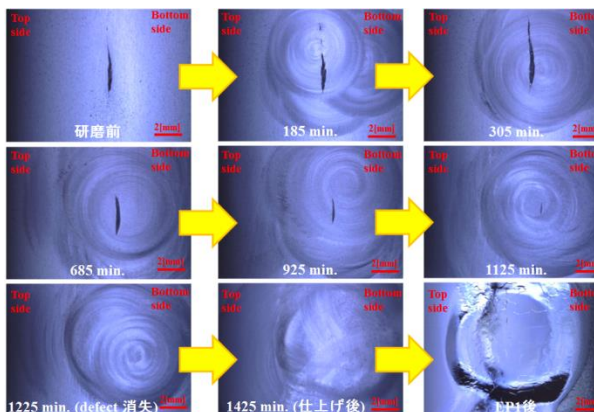
Figure 5: Polishing of pits at equator (9th -cell 315 degree of IHEP-03 cavity).

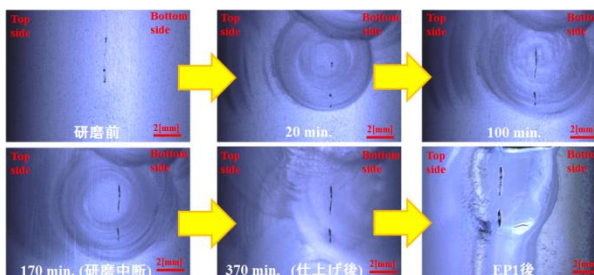
Fig.6 は、9セル 320 度の局所研磨における欠陥の変化である。複数の穴の欠陥は、研磨していくとニオブ内部で繋がっており、315 度と同じような亀裂のような形状になった。320 度の研磨は、次の作業である EP 処理の予定が決まっていたため、170 分研磨した時点で、時間的制約により欠陥が残った状態で研磨を中断した。320 度の仕上げ研磨後に残った欠陥は、EP1 後にサイズが大きくなっている。このことから、空洞内部では、さらに空間が広がっており、局所研磨で完全に除去するには、315 度の欠陥と同様に、多くの時間が必要になると思われる。

Figure 6: Polishing of pits at equator (9th -cell 320 degree of IHEP-03 cavity).

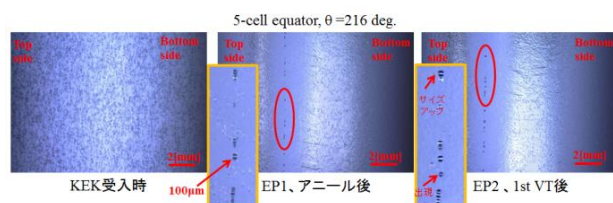
EP で出現した小さな欠陥の例として、5 セル 216 度の処理毎の欠陥の変化を Fig.8 に示す。空洞受入時の時点では、欠陥を発見する事が出来なかったが、EP1 後に多くの欠陥が、一列になって出現した。他の赤道でも同様に欠陥が一列に出現した。EP2 後には、サイズが大きくなった欠陥や、新規で空洞内に埋まっていた欠陥が出現している。この一列に並んでいる欠陥は、局所研磨を行った 9 セル 320 度の欠陥と同様に空洞内部で繋がっている可能性があると思われる。

Figure 8: Examples of many small pits appeared after EP treatment.

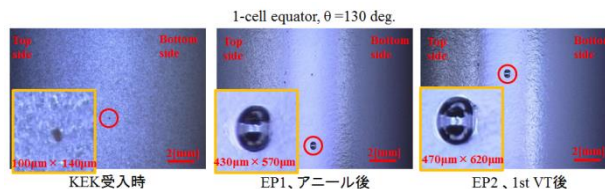
Fig.9 は、1 セル 130 度で見つかったサイズの大きい欠陥の例である。他にも、同様のサイズの欠陥は、1 セル 288 度に見られ、全部で 2 箇所発見した。受入時の時点で、前兆として影のような黒い点に見え、EP 処理をすることで、明らかな欠陥となった。

Figure 9: Examples of a deep pit appeared after EP treatment.

空洞性能測定として行うたて測定は、縦型クライオスタットに空洞を入れ、クライオスタット内を 4.2K 液体ヘリウムで満たし、減圧する事で超流動ヘリウム状態に変化させ、2K 以下の温度で測定を行う。たて測定の結果を Fig.11 に示す。 π モードの測定は、最初と最後に 2 回行った。1 セル 120 度付近で発熱し、16.9 MV/m でクエンチすることを確認した。この発熱箇所は、内面検査で判明していた大きな欠陥があるため、この欠陥がクエンチの原因であると思われる。2 回目の π モードの測定は、1 回目

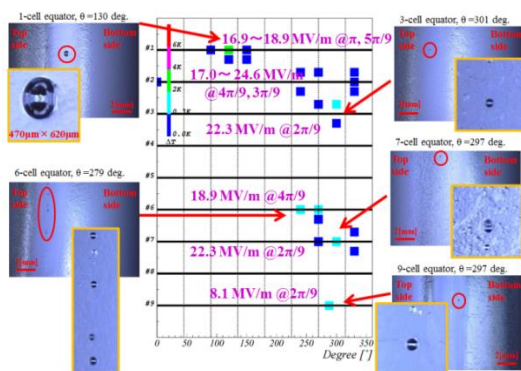
各パスバンド測定のカエンチ時の発熱分布図と内面検査の結果から、発熱の原因と思われる箇所を Fig.13 に示す。 π モードのカエンチ原因は、1 セル 130 度の大きな欠陥で間違いないと思われるが、他のモードでのクエンチ原因は、発熱箇所に小さな欠陥が複数あるために、発熱原因を一つに特定する事が難しい。

Figure 13: Heating locations detected by T-mapping system and photos of the inner surface.
