加速空洞内部の直接観察による ブレークダウン引き金機構の解明研究

高エネルギー加速器研究機構(KEK)／加速器研究施設

第15回日本加速器学会年会@ハイブ長岡

2018年8月8日

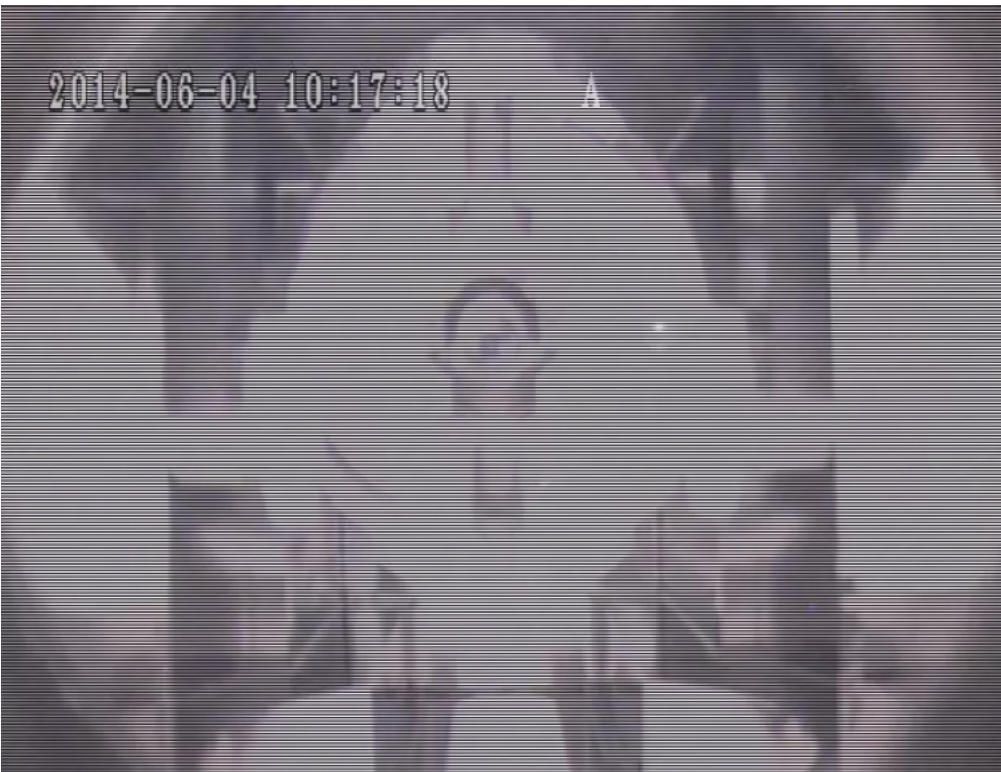
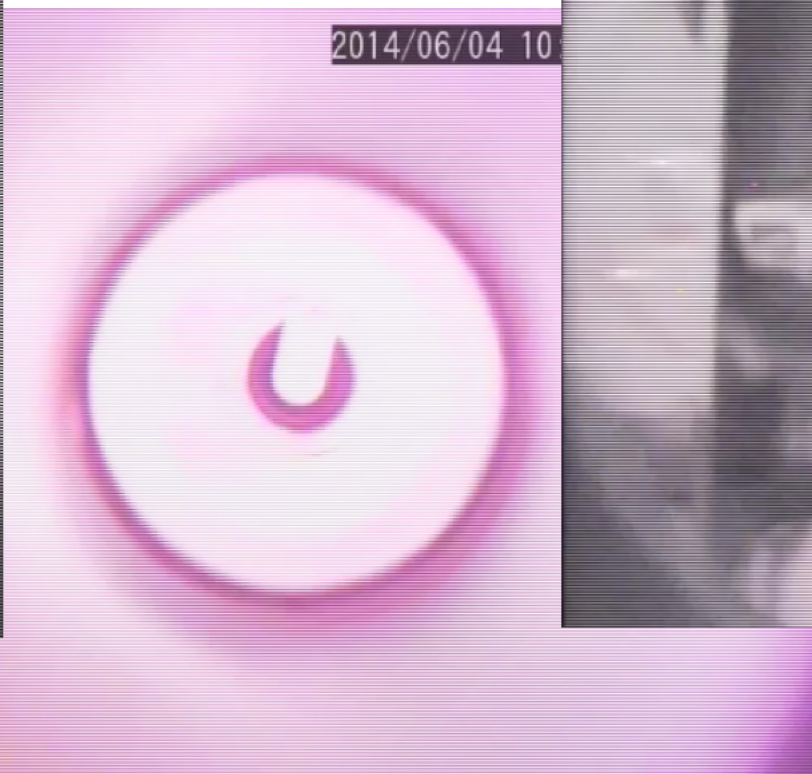
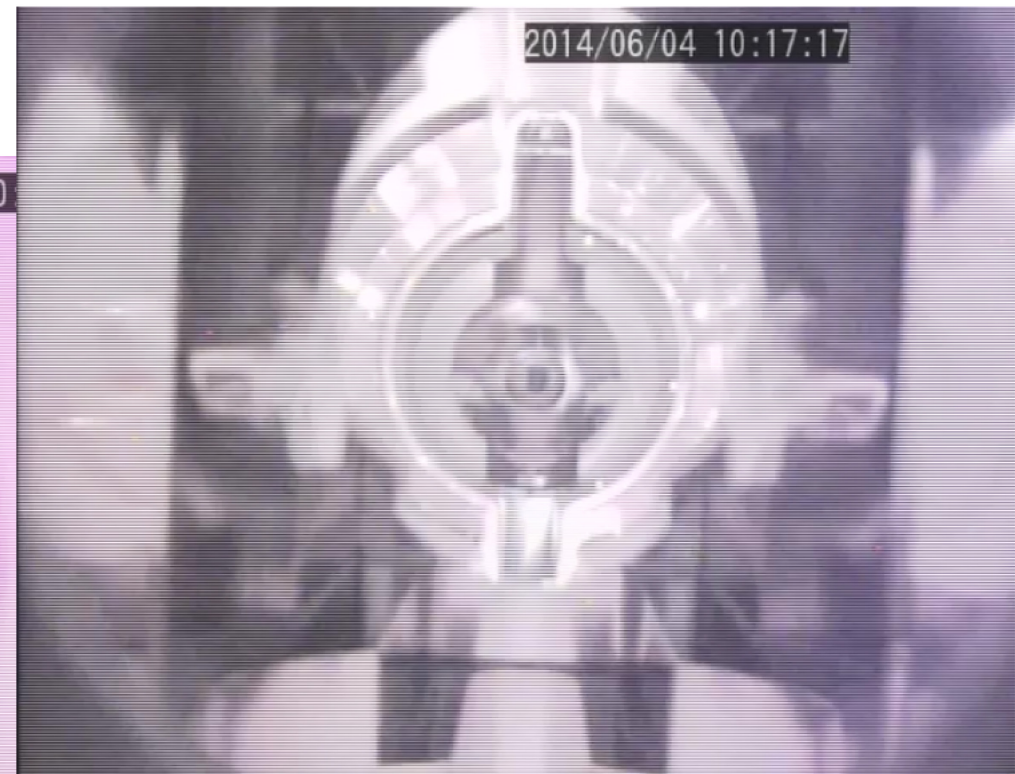
ブレークダウンの瞬間の観測例1

巨大放電!

$$V_c = 0.89 \text{ MV} (E_{\text{acc}} = 3.5 \text{ MV/m})$$

上流側の端板

側面(サイドビュー)

下流側の端板

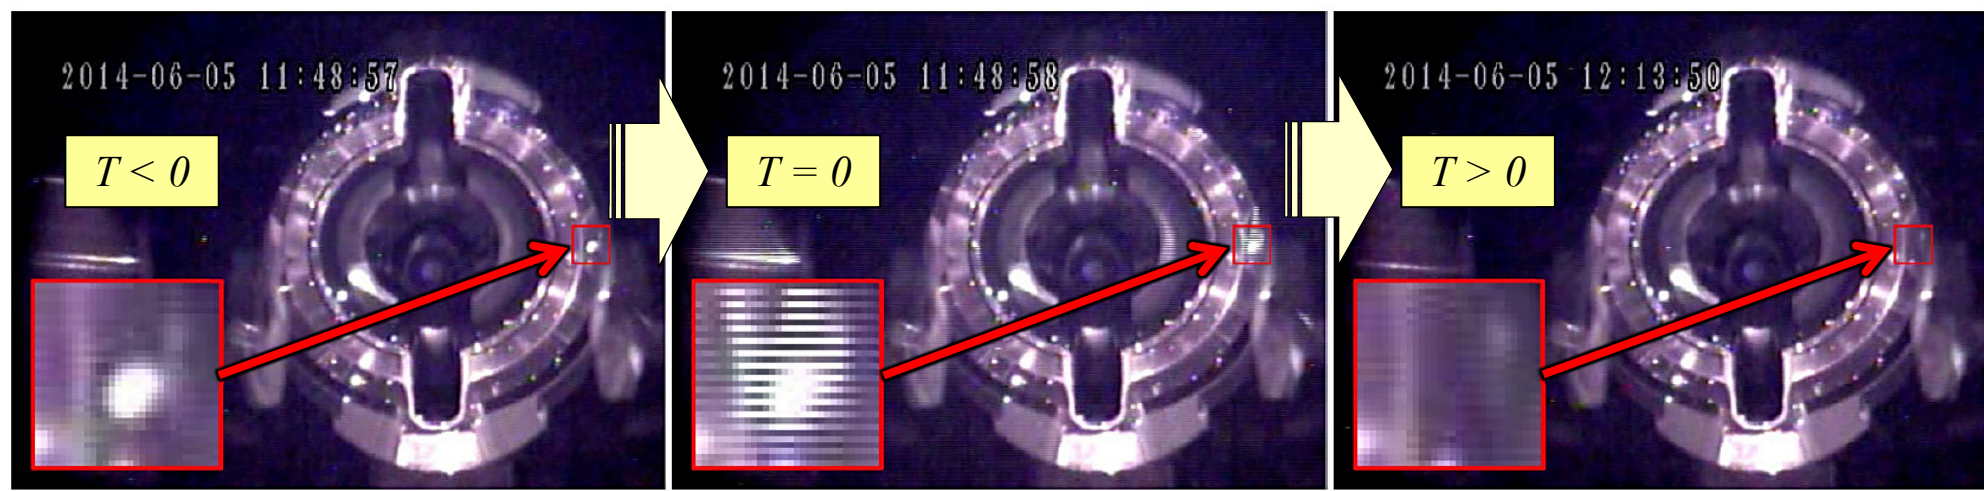
ブレークダウンの瞬間の観測例2

ミニ超新星爆発！

常時発光輝点
@ $V_c = 0.95$ MV ($E_{acc} = 3.7$ MV/m)

ブレークダウンの
瞬間に爆発

その後、その輝点はない！

(a) 1 frame (1/30 s) before this cavity breakdown.

(b) At the moment of this cavity breakdown.

(c) Shortly after recovering from this cavity breakdown at $V_c = 0.95$ MV.

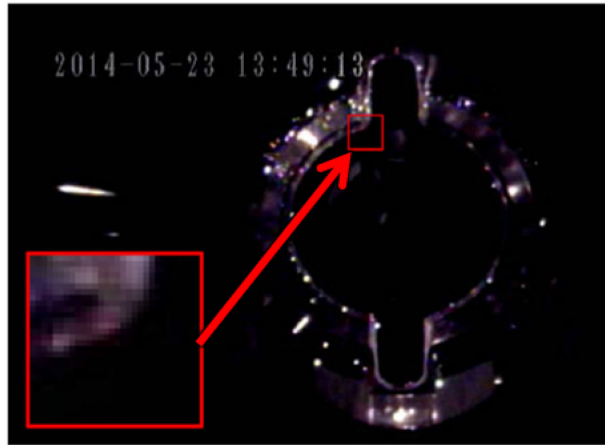
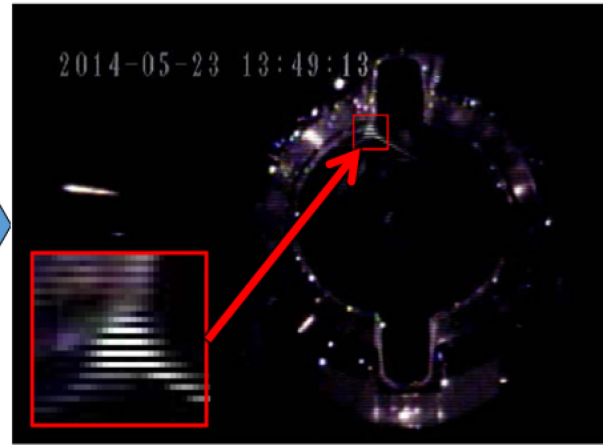
ブレークダウンの瞬間の観測例3

常時発光輝点のない箇所でのスポット型爆発

この領域に常時発光輝点なし
($V_c = 0.65$ MV ($E_{acc} = 2.5$ MV/m))

ブレークダウンの瞬間に
スポット型爆発が発生！

(a) 1 frame (1/30 s) before this cavity breakdown.

(b) At the moment of this cavity breakdown.

(c) 1 frame (1/30 s) after this cavity breakdown.

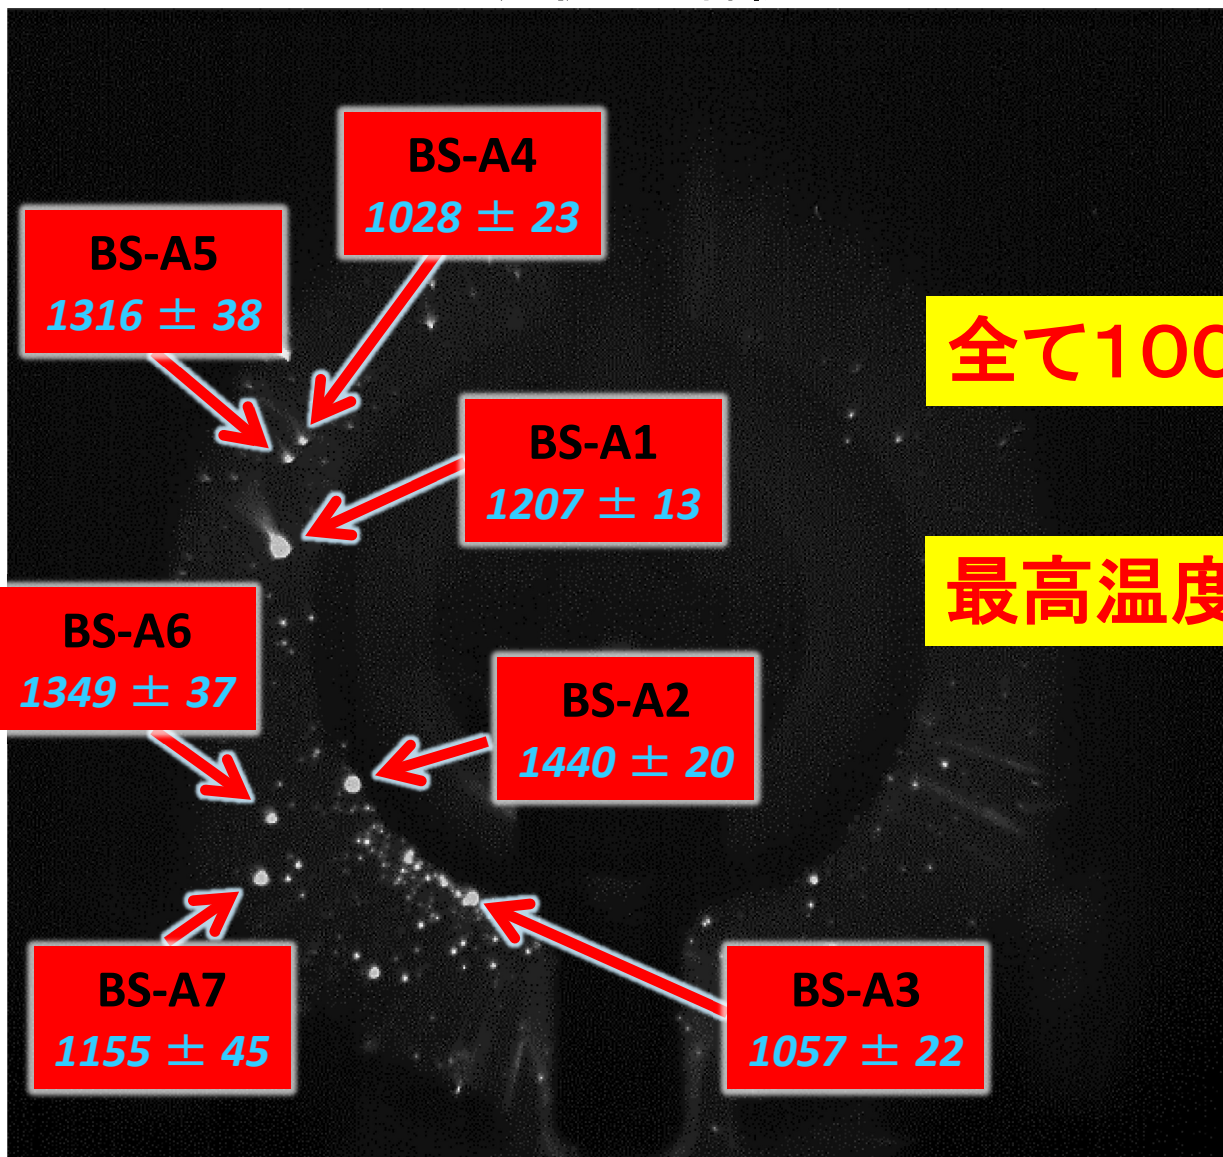
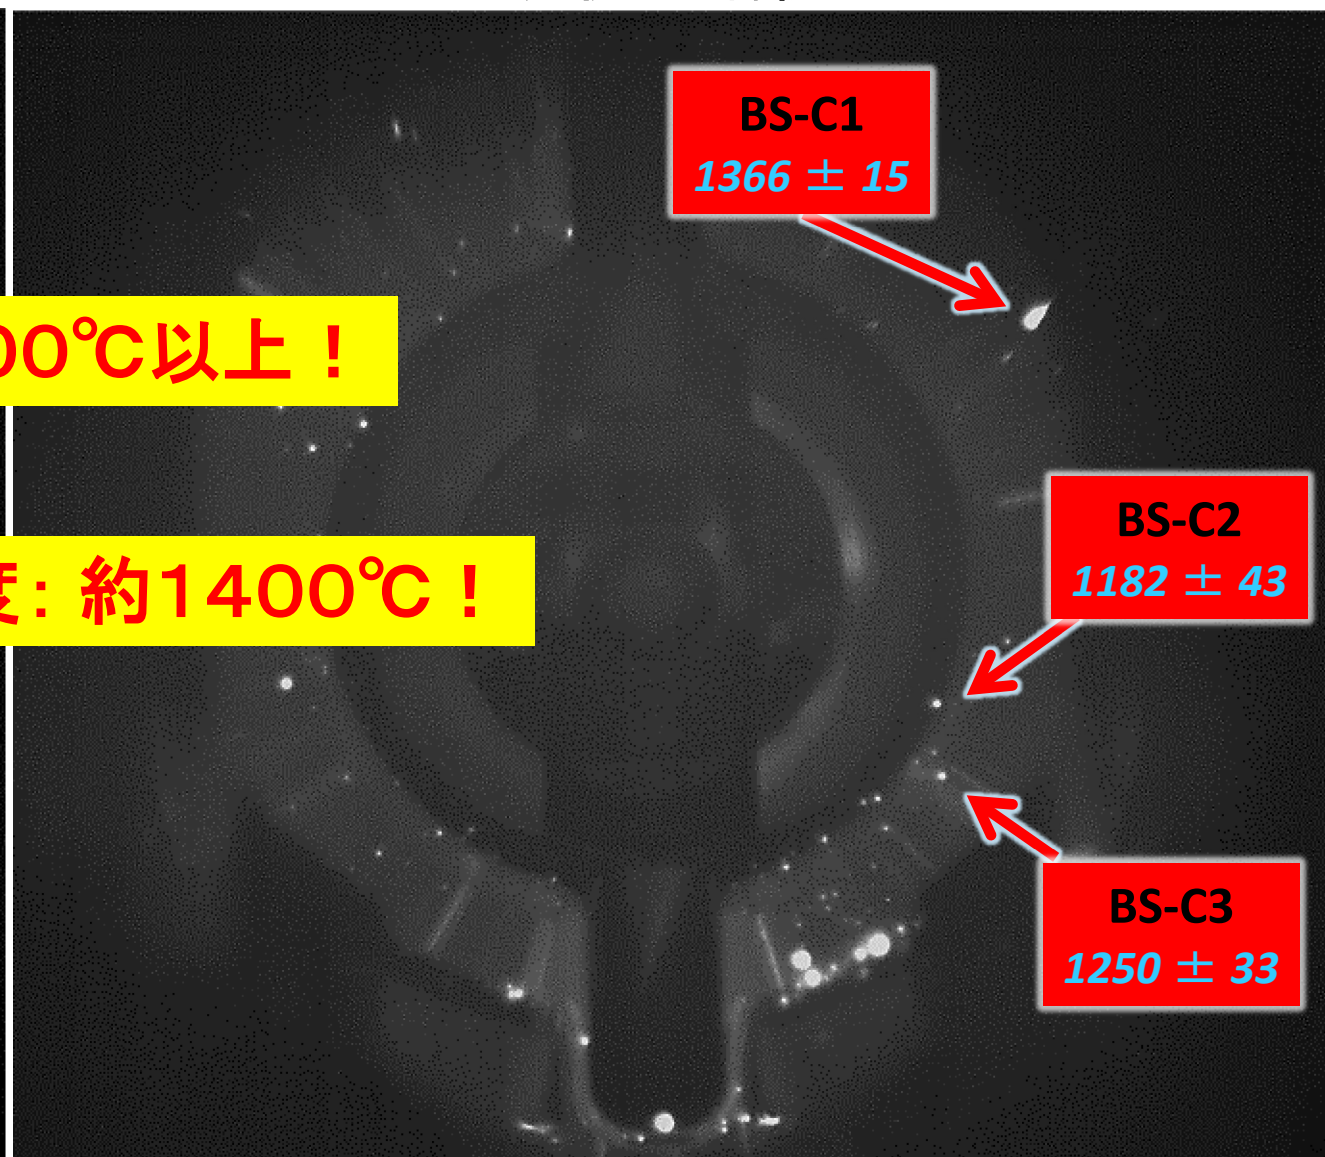
測定温度[°C] @ $V_c = 0.95$ MV (700 ~ 800 nm)

全て1000°C以上!

最高温度: 約1400°C!

超高真空中にさらされている銅(固体)は 1000°C 以上にはなれない!

輝点の発光体は銅ではない!

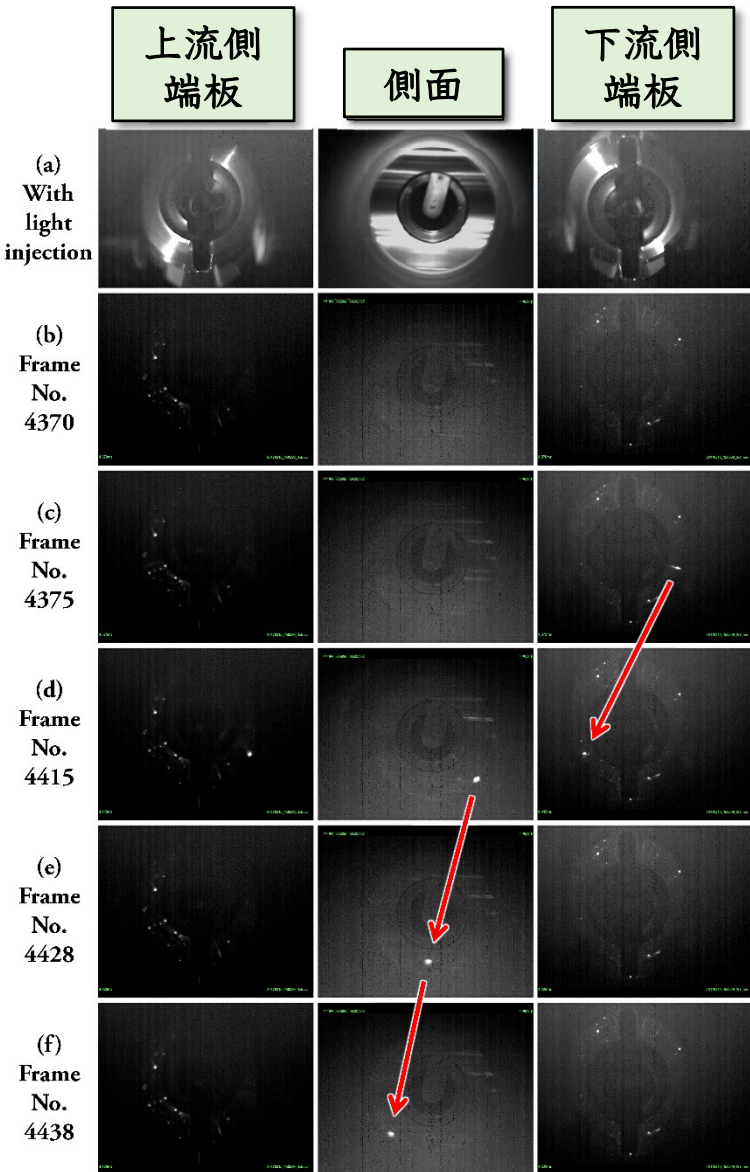
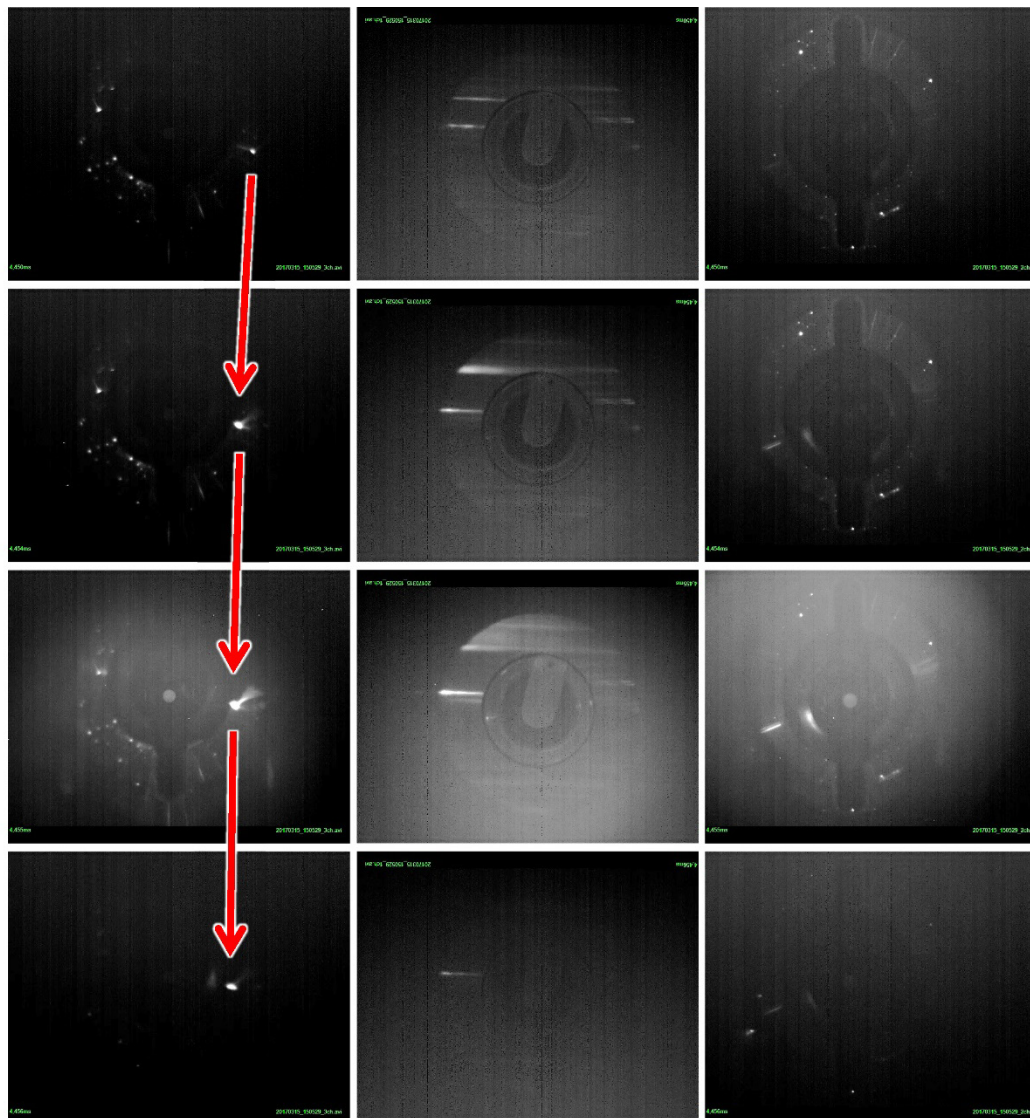
事象 1/4: 下流 → 上流 → 衝突 → ブレークダウン

(g)
Frame
No.
4450

(h)
Frame
No.
4454

(i)
Frame
No.
4455

(j)
Frame
No.
4456

衝突(No.4455)の次の
フレーム(No.4456)で
常時発光輝点の輝度が
急落したので、
衝突の瞬間(No.4455)に
ブレークダウンが発生

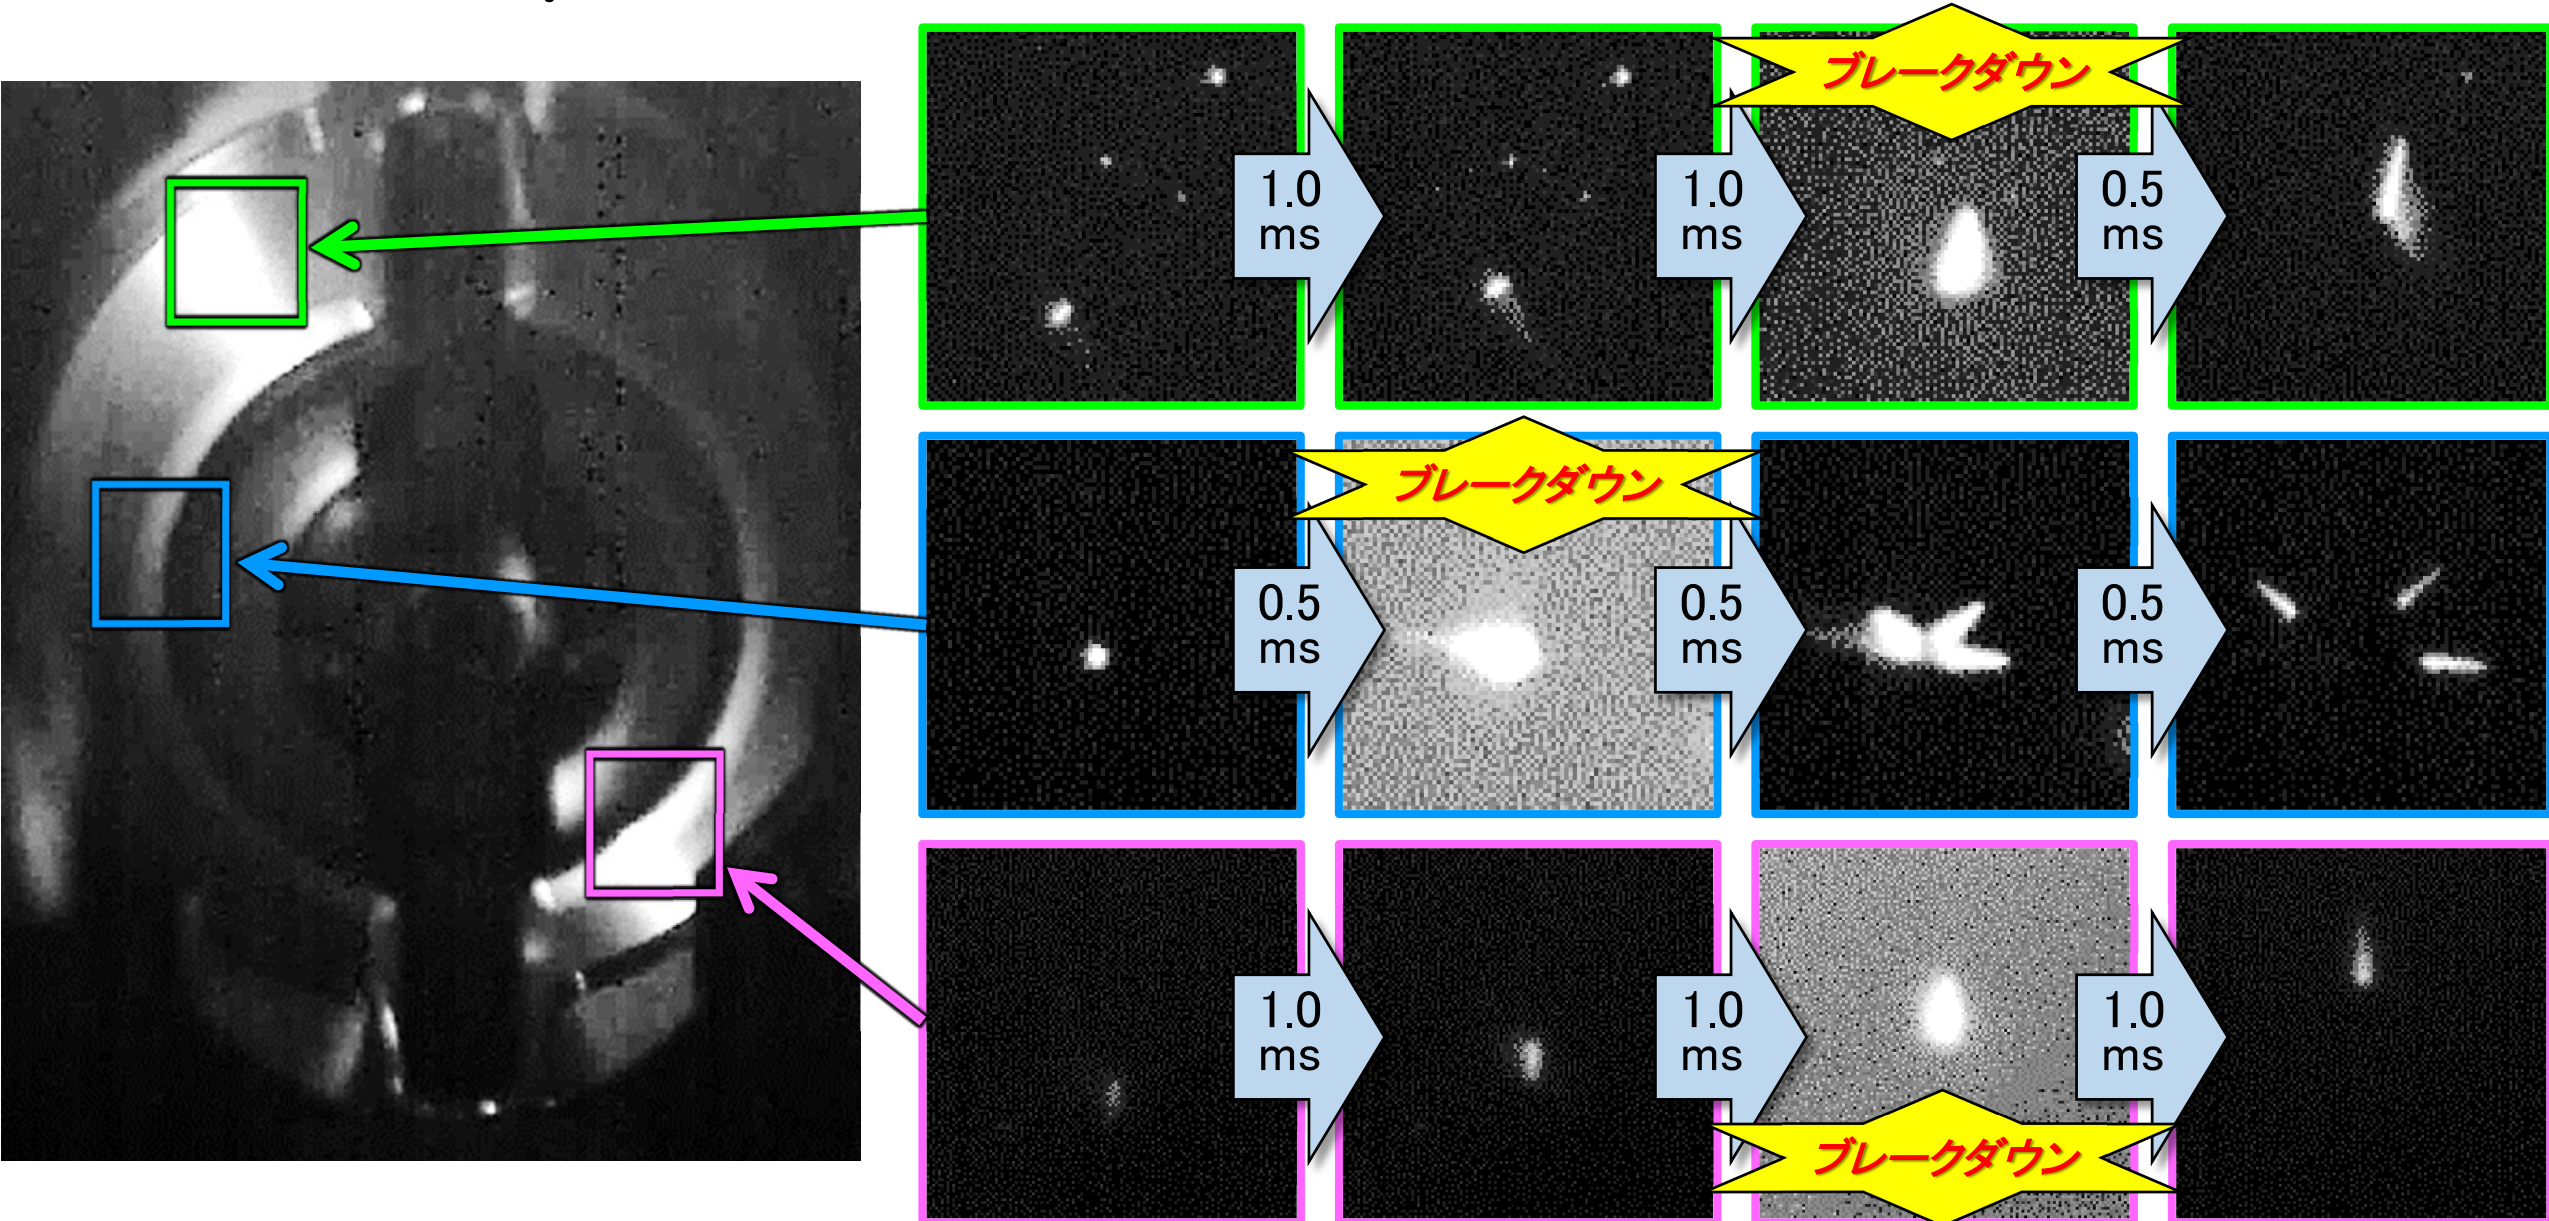
事象 2~4/4: 下流側の端板に衝突 → ブレークダウン

- 輝点の「生成→成長→爆発」が高速で起きるのか？
- ハイスピード・カメラを使って「飛行輝点→着弾→ブレークダウン」事象を複数観測した。
 - これが、「スポット型爆発」事象の正体かも知れない。
 - フレーム率の低いTVカメラでは、飛行輝点の衝突は1～2フレームにしか写らず、「スポット型爆発」として観測される。
