30年以上用いられてきた KEK 電子陽電子入射器 S バンド加速管の内面検査 INSPECTION OF INNER SURFACE OF S-BAND ACCELERATING STRUCTURES OF KEK ELECTRON-POSITRON INJECTOR LINAC USED FOR MORE THAN 30 YEARS

Abstract

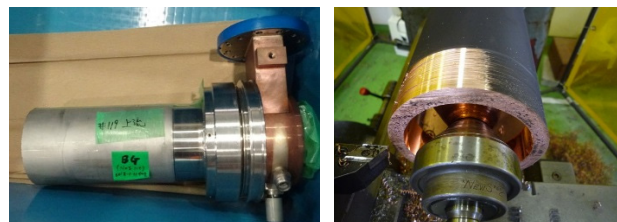
Figure 4: Left: Coupler and connecting several cells and right: peeling off the layer of outer electroplated copper.

胴体部分の冷却水路は、電鍍された加速管本体胴体部分の外側とその周りを囲うシリンダースパイプからなる。この部分の銅表面には Fig. 4(右)に見えるように黒に変色しており、緻密な物質で覆われている。これを掻き取って SEM、X 線の分析を行った。Figure 15(左)に SEM 像を示したが、数十～100 ミクロン級の粉状物質であることがわかった。Figure 15(右)には SEM-EDX スペクトルを示したが、これから元素は銅と酸素がメインであり、炭素由来ではないことが分かった。更に Fig. 16 に X 線回折分析結果を示したが、銅の他に、黒色由来と考えられる酸化銅 (CuO) のピークが顕著に見えている。

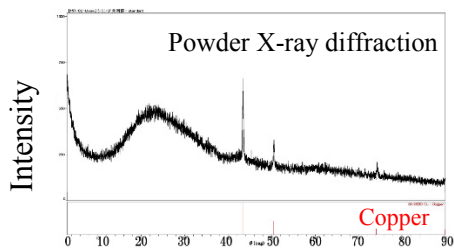
Figure 12(左)に SEM 反射電子像を、(右)に黄色の丸内の EDX 元素分析結果を示した。ミリメートル級のフレーク状で、C と O が主成分、微量の Cu が観測された。当初、冷却水と銅の化学反応により酸化銅系の物質ができていたのではないかと想像したがそうではないようだ。Al はアルミ資料台の影響と思われる。Figure 13 に示した X 線回折パターンをとると、Cu₂O が微量に観測されたものもある以外は銅の典型的なパターンのみが良くみえており、銅酸化物が主ではないことが分かった。

Figure 13: X-ray diffraction on the black flare-like material.

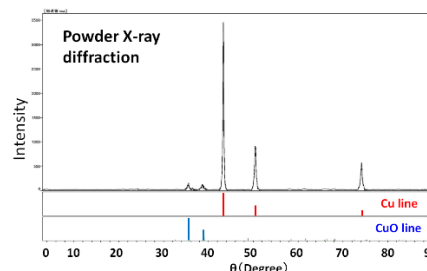
Figure 16: X-ray diffraction on the black material covering the copper forming cooling water channel.

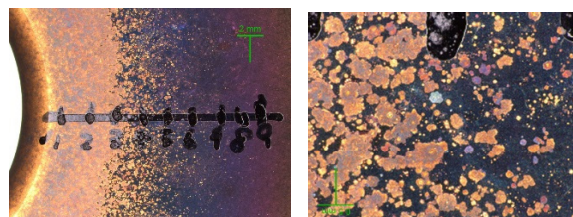
Figure 9(左)の面の詳細分析を行った。まず光学顕微鏡でビームホール位置から半径方向に観察し、Fig. 17(左)にあるような、変色、表面凹凸を残す痕跡、等の全体像を得た。図から分かるように、ビームホールから遠ざかるとともに、変色具合が軽微になり、放電痕らしき円形の模様が減ってきて、変色エリアの割合が増える。Figure 17(右)には、拡大写真を示したが、半径方向に次第に変化していく様子が見える。

Figure 17: Optical microscope view.

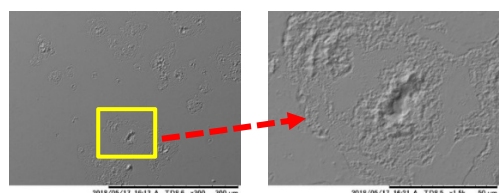
放電痕を示している典型例と思われる 0.5mm^2 エリアを SEM 分析した結果を Fig. 20 に示した。放電痕と思われるスポットは 100 ミクロン級のサイズであり、そのエリアは銅リッチである。それ以外のエリアは炭素と酸素が主に見えている。このエリアの凹凸を強調した SEM 像を Fig. 21(右)に載せたが、放電で銅リッチになっている部分は凹凸が大きく、表面の構造的な変化がみえるが、炭素、酸素リッチのエリアは凹凸が少ないことが分かる。

Figure 21: SEM view. Bar show 300 μm and 50 μm, respectively.
