## KEK 電子陽電子入射器における大電力高周波源の運転 及び維持管理(2021 年度)

### OPERATION AND MAINTENANCE ACTIVITY OF RF SYSTEM IN KEK ELECTRON- POSITRON LINAC(FY2021)

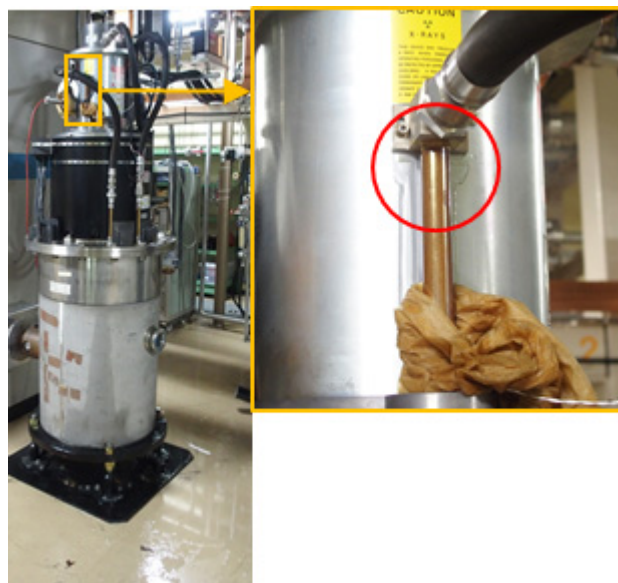
- クライストロン冷却水配管からの水漏れ。  
KL\_C2(型式 E3754) 運転時間 122,897 h

水漏れ発生時の様子及び水漏れ箇所を Fig. 2 に示す。クライストロン周辺が水浸しになっていた為に気付いた。数分前に近くを通行した際には気付かなかった事から運よく水漏れ発生直後に発見したようであった。クライストロンの冷却水パイプ部分から霧状に水漏れが発生していた。水漏れが発生していた冷却水パイプの様子を Fig. 3 に示す。パイプの内側は全体的にざらついており、ピンホールを確認できた。この冷却水パイプで水漏れを起こした事例はなかった。今後発生する可能性も考えて予備の冷却水パイプを購入した。

Figure 2: Water leak point.

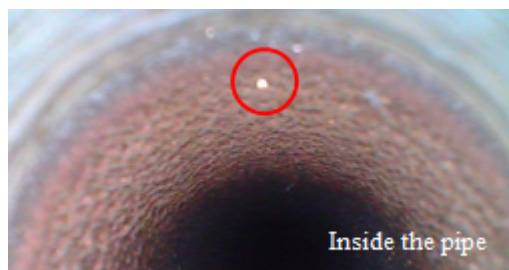
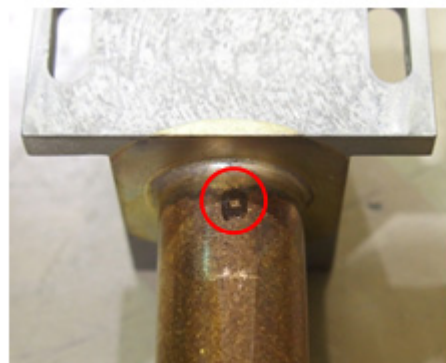
Figure 3: Cooling Water pipe pinhole.

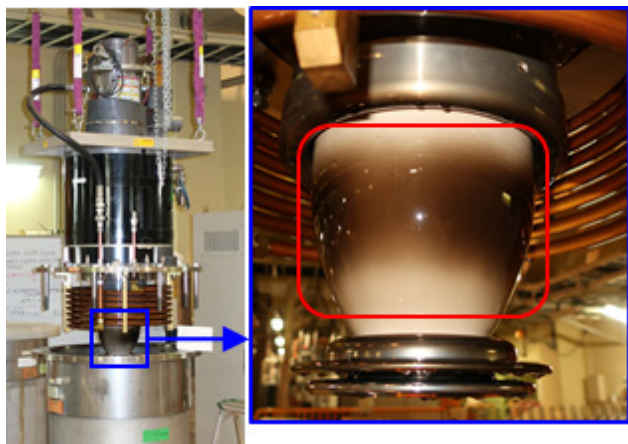
する為、長期シャットダウン時に集中的に作業を進めている。2021 年度には計 8 台の調査を行なったが、そのうち 1 台の解体を進めていたところ、Fig. 4 に示すようにクライストロン電子銃の電子銃母子にススが薄く付着している事に気付いた。さらに解体を進めるとパルスランの底面にもススの付着物が見られ、タンクの底面には Fig. 5 に示すように水の沈殿が見られた。

このクライストロンアセンブリは元々クライストロンの過電流インターロックの発生頻度が多く、運転電圧の低い KL\_C8 ユニットへ移設した経緯があった。この時は過電流発生の原因がクライストロンかパルスランか分かっていなかったが、今回の解体結果からタンク内への水漏れが原因によりタンク内で放電を起こしていた事が濃厚となった。

Figure 4: State of carbon soot adhesion.

今回は原因調査及び復旧に時間がかかると判断し、シャットダウン中の復帰はあきらめて予備のクライストロンアセンブリに交換を行なった。後日、水漏れ箇所の調査を行なったところ、Fig. 6 に示すようにタンクフランジに取り付けられている冷却水パイプでフランジと継手の間の O リングシール部分で水漏れを起こしていた事が判明した。

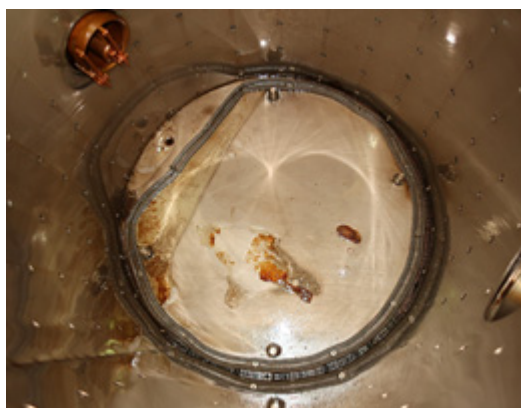
Figure 5: The traces of water on tank bottom.

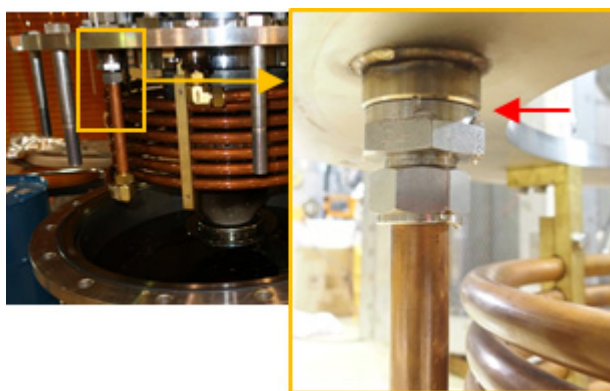
Figure 6: Water Leak point.

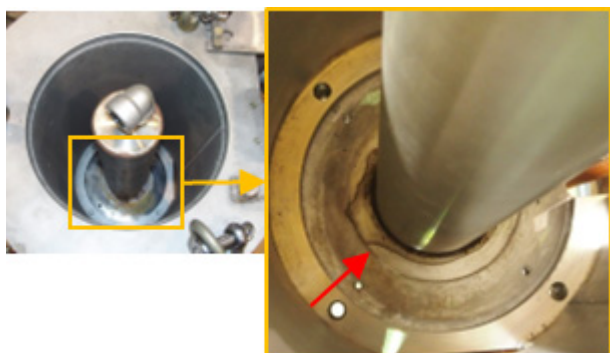
- クライストロンコレクタ溶接部からの水漏れ。  
KL\_A3(型式 PV-3050) 運転時間 87,328 h

集束電磁石の内側に冷却水が溜まった場合、それを排出する為の水抜き孔が設けられている。その孔から冷却水が排出されていた為気付いた。対応の協議中にクライストロンの出力が運転値から約 81%低下する事態となり、すぐに運転を停止した。出力低下した原因ははっきりと分かっていないが、クライストロンの RF 入力部に冷却水が侵入した事が原因ではないかと言われている。この水漏れを発見した前日には隔週メンテナンスが行なわれており、この時の定期点検で水漏れは確認されていなかった。その翌日の 00:00 頃に震度 4 の地震が発生し、その約 17 時間後に水漏れを発見している為、この地震が影響しているのではないかとされている。

撤去後、解体し調査したところ、Fig. 7 に示すようにコレクタ根元の溶接(ロウ接)部分より水漏れを起こしている事が判明した。この箇所での水漏れ事例は 2 例目であり、今後も増えてくると予測している。

Figure 7: Water Leak point.

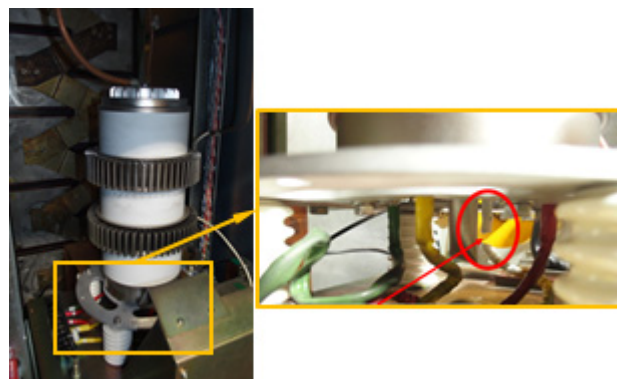
- ヒーター/リザーバー共通ケーブル断線による交換  
 KL\_C3 (型式 L4888B) 運転時間 48,000 h

ヒーター電流もしくはリザーバー電流が低下した際に作動するインターロックが作動し、現場確認したところヒーター電流、リザーバー電流共に大幅に低下していた。サイラトロン周辺を目視で確認すると、Fig. 9 に示すようにヒーター/リザーバー共通ケーブルの断線が確認された。使用不能と判断し交換を行なった。

Figure 9: The heater and reservoir common cable disconnection.

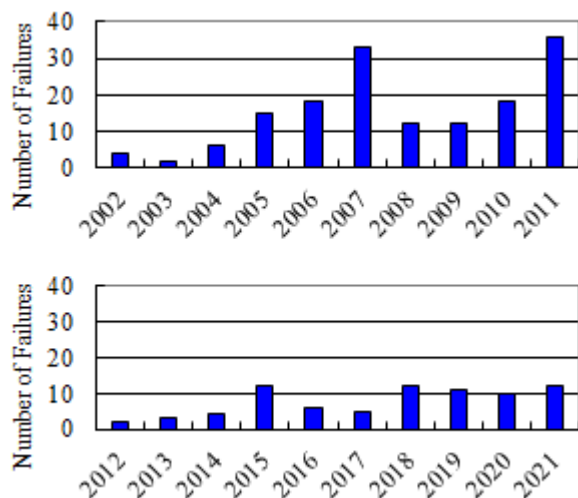
KEK 電子陽電子入射器ではクライストロン 1 体に対し集束電磁石電源が 9 台使用されており、合計で約 540 台使用している。Figure 11 に 2002 年度以降の集束電磁石電源故障分布を示す。2005 年度から故障頻度が増加しているが、そのほとんどがファンの停止によるものだった。その為、2008 年度の長期メンテナンス時に全ての電源に対してファンの交換を行なった[4]。2011 年度に故障台数が大幅に増加しているが、これは東日本大震災による被害[5]や、絶縁不良の調査を行なった影響と思われる故障が大半である。

Figure 11: Focus Coil Power supply failure distribution.

主に使用している電源は 20 年以上使用している為、現在は生産中止となっておりメーカーのサポートが切れている状態である。故障電源の修理については修理可能な業者に随時依頼しているが、修理が不可能なものが今後増えてくるものと予想される。その為、2018 年度から代替電源での試験を開始。徐々にその使用数を増やし、サポート切れ電源の予備品を増やしている状況である。
