SuperKEKB 電磁石用冷却水の現状(2)

STATUS OF THE SuperKEKB MAGNET COOLING WATER SYSTEM (2)

大澤康伸[#], 植木竜一, 古澤将司, 増澤美佳

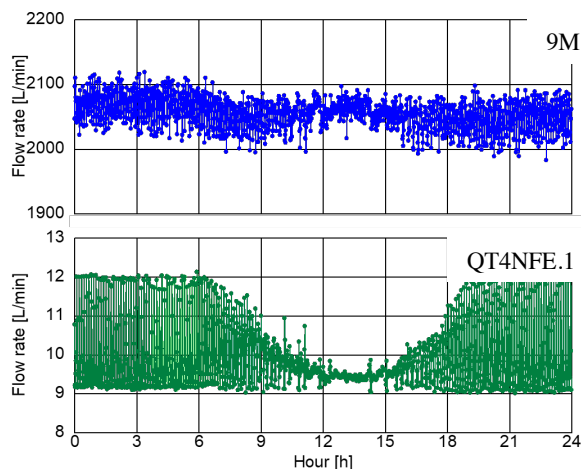
電磁石のフロースイッチの動作点は定格流量の2/3になったら動作する設定にしていた。しかしながら、この設定値だと三方弁動作時の流量変化によってインターロックがかかってしまう可能性があることがわかった。Figure 1に、三方弁によって冷却水温度の調整が行われている際の9M機械棟の総流量と9Mエリアにある電磁石の個別の流量の変化を示した。三方弁の調整によって総流量が一定間隔で変動しており、このときの変動幅は約5%程度であった。一方、磁石個別の流量を見るとその変動幅は20%近くであることが分かった。これまで、三方弁の開閉によって引き起こされる各磁石の流量変動は総流量の変動と同程度だと考えていたが、この結果からわかるように、磁石によっては総流量の変動幅よりもはるかに大きく変化するため、場合によっては全開流量の2/3に設定したILの閾値を下回る可能性があると考えられる。電磁石の流量低下については流量スイッチだけでなく温度スイッチも各コイルに設置して常時監視していること、また冷却水供給量についても余裕があることから、インターロック動作点を1/2にしても問題はないと判断し、2019年夏の保守作業以降フロースイッチの動作点を定格流量の1/2にする事にした。

Figure 1: Flow rate change over time is plotted for the “9M” pump are (top) and a quadrupole magnet “QT4NFE.1” (bottom).

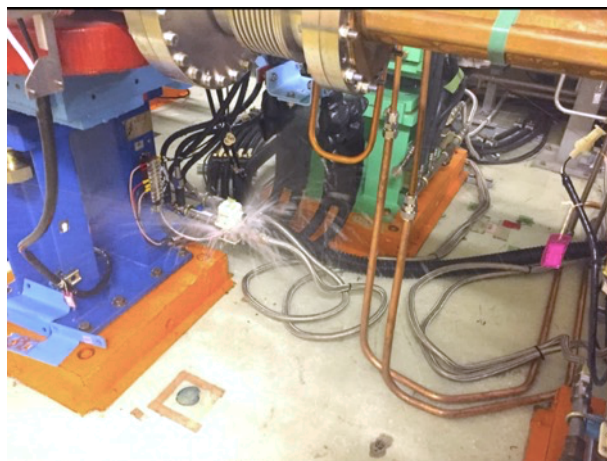
Phase 2 の 2018 年 3 月 19 日から 7 月 17 日の約 4 ヶ月間ではインタロックは 2 回発生した。1 回は、フロースイッチ (F.S) からの水漏れである。フロースイッチ内部にあるゴム製ダイアフラムの老朽化が原因で、大量の水が漏れて流量低下を引き起こしてしまった。もう 1 回は保守期間中に行ったインタロックレベル調整中にバルブを通常運転の全開に戻さなかったという作業ミスによるものであった。

2018年にフロースイッチのダイヤフラムが破損し、水が吹き出すというトラブルが発生した(Fig. 2)。

Figure 2: Water leakage from a flow switch.

このフロースイッチは20年近く使用しているものでフロースイッチに使われているゴム類の老朽化が原因である。一般的にゴム製品の使用年数は10年程度であることも考えると、使用年数が多い電磁石のフロースイッチは全数交換するべきである。しかし、コストの関係から優先度をつけて順次交換していくことにした。具体的には流量が大きいもの、インターロックでビーム運転が止まってしまった場合に実験への影響がより大きいと思われるものを優先した。

電子リングの偏向電磁石 (HER-B タイプ) の 113 台から交換作業を開始し、現在まで 447 台についての交換が終了している。電磁石が設置してある現場での作業のため、細いインターロック配線の取り扱い等の苦勞をしたが、その甲斐あってか、以降フロースイッチからの水の吹き出しトラブルは今のところ発生していない。

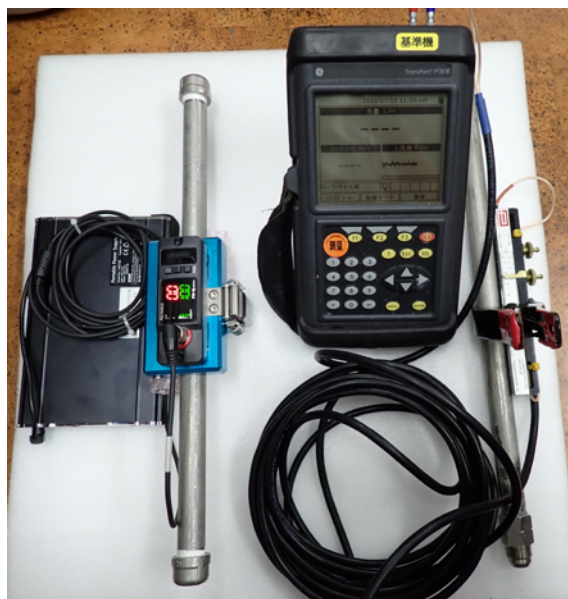
流量調整する際はその都度超音波流量計を配管に取り付けて流量を測定しながら行っている。各電磁石に備え付けの流量計があればこのような必要はないが、コストの関係で前身の KEKB 加速器からこのやり方を踏襲している。KEKB 時代よりパナメトリクス社の PT868 を使用し、2019 年までその後継機の PT878(Fig. 3:右)で流量調整を行っていた。何度もセンサーの脱着をしていると細いセンサーのケーブルの損傷は止むを得ず年間2~3セットの交換が必要であった。去年からキーエンス社のクランプオン式流量センサーFD-Q(Fig. 3:左)を試したところ、

Figure 3: FD-Q flowmeter (left) and PT878 flowmeter (right) are shown.

- (1) 流量の表示が見やすい
 - (2) 表示の値が速く安定する
 - (3) センサーと配管を密着させる為にグリスを塗る必要がない
 - (4) 約 1/10 のコストであること
- 等からこの流量計へ変更することにした。

数多くの流量調整では、センサーの脱着に要する時間はできるだけ少なく簡単にしたい。付属の取り付け部品ではネジを使って固定する方法であるので脱着に時間がかかる。そこで簡単に使いやすくワンタッチ式への改造を検討し、いくつかの試作を経て Fig. 3 の様な現在の青色のワンタッチタイプとなった。

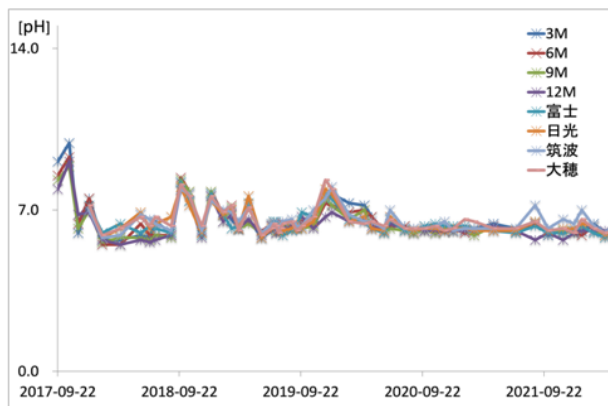
純水システムについては施設側で伝導率や機器点検を毎日行っている。また月に一回加速器側でも機械棟を見回り、ポンプの異音や振動、モーターや軸の温度などを点検している。実際にポンプ軸の異常が見つかったこともある。また、冷却水サンプルを採取し pH の測定も行っている。2019 年の測定開始当初は通電中と停止中で pH 値に大きな変動が見え加速器学会[4]でも報告したが、Fig. 4 に示すように、2019 年秋ごろから一部ばらつきがあるが pH7 近傍の中性で推移し、大きくアルカリに振れる変化は見られていない。

Figure 4: pH trend of the water sampled from each pumping system.

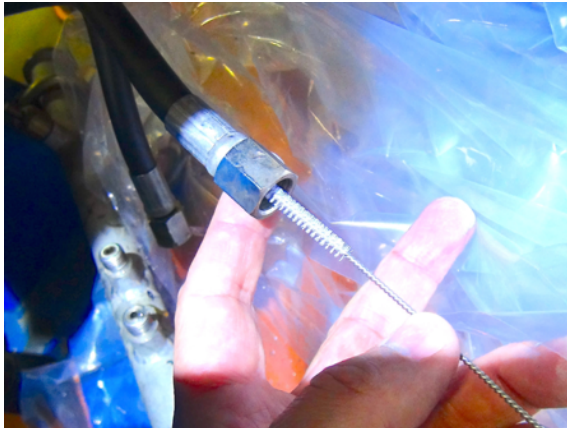
年々僅かずつであるが、ストレーナーで取りきれなかった汚れが、ホース金具などの細くなった部分に付着し流量が下がる傾向が見られている。特に約 40 年前のトリスタンの時代から使われている再利用の HER の四極電磁石にそのような傾向がみられる。

Figure 5: Cleaning the inside of a hose with a special brush.

この堆積物を除去するために Fig. 5 にあるような直径 5mm で長さが 2m という特殊なブラシを製作し、ホース内に挿入し洗浄を行なった。この件については、2022 年加速器学会において「SuperKEKB HER-Q マグネットの冷却水配管清掃」[5]で詳しく報告をおこなう。
