理研 RIBF におけるリングサイクロトロン の 運 転 報 告

STATUS REPORT OF THE OPERATION OF RIBF RING CYCLOTRONS

The operating status of the ring cyclotrons (RRC, fRC, IRC, SRC) of RIKEN RIBF is reported for the period from August 2021 to July 2022. We engage in corresponding improvement, tuning, and maintenance for beam enhancement and stable supply. In this contribution, practical accomplishment of accelerated beams so far, operating statistics and response to troubles occurred in this period are reported.

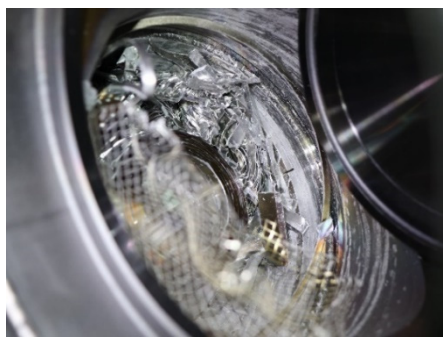
RILAC2 入射用の 28 GHz ECR イオン源において大きなトラブルが 3 件発生した。一つ目は 2022 年 1 月 26 日に起きた真空排気装置のトラブルである。引き出しチャンバーのターボ分子ポンプ (TMP) が停止して、再起動も出来なくなった。TMP 直上のヘッドバルブを閉め、他の排気装置から真空復旧を試みたが、ヘッドバルブからの漏れがあったため失敗した。2 月 2 日に TMP の交換作業を行った際、TMP の羽根が飛び散りヘッドバルブに挟まっていることが分かった。清掃及び TMP 交換により復旧した。今回故障した TMP はメンテナンス周期が 3 万時間である所、核燃料物質に汚染された恐れがありメンテナンスを行えなかった為、9 万時間も使用していた物である。Figure 3 に破損した TMP の写真を示す。

Figure 3: Damaged TMP used for the extraction chamber of the RIKEN 28 GHz ECR ion source.

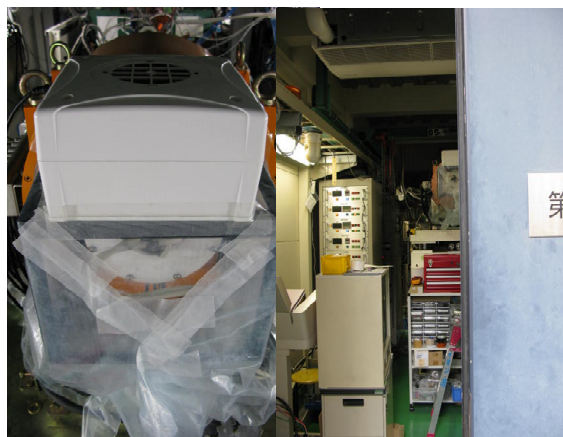
Figure 4: Simple air purifier for Gyrotron.

立っていたので、碍子を紙やすりなどで磨いた。その結果、再起動後は過電流で落ちる事は無く、MT を終える事が出来た。このような碍子の汚れは、以前より長期の MT を行った際に発生していた為、室内環境の一つである粉塵が原因である可能性を考え、簡易的な空気清浄機を取り付けて外気からの粉塵を取り除くことにした。Figure 4 に簡易空気清浄機の図を示す。

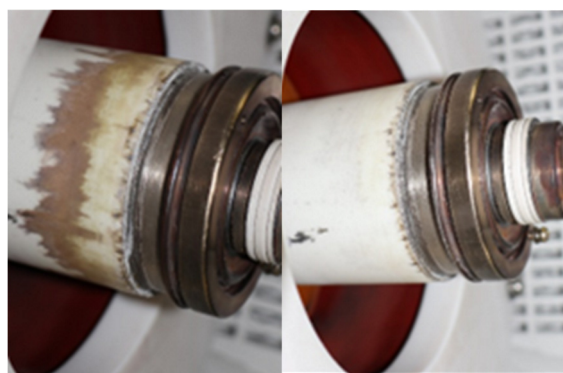
三つ目は 28 GHz マイクロ波発生源であるジャイロトロンに起こったトラブルである。2022 年 4 月 11 日、U-MT 中にジャイロトロンの電源が一時間に一回程度過電流により落ちるようになった為、イオン源を停止し調査を行った。目視による点検でジャイロトロンの碍子の汚れが目

Figure 5: Insulators before and after cleaning.

その後、V ビームの生成テストを、通常使用している RF のパワーよりもやや高めて 2 日間行った。たった 2 日間にも関わらず碍子の汚れが発生した為、原因は外気からの粉塵ではなく他にあるものと思われる。本件は更なる調査が必要である。Figure 5 に碍子の状態を示す。
