J-PARC DTL 用高周波窓の調査

INVESTIGATION OF AN RF WINDOW FOR THE J-PARC DTL

新井宇宙[#], 伊藤崇, 平野耕一郎
Sora Arai[#], Takashi Ito, Koichiro Hirano
Japan Atomic Energy Agency

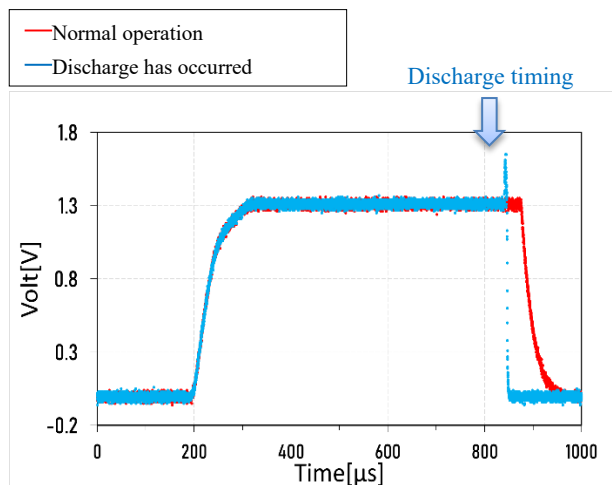
2023/2/1 から 2/28 の運転期間中、上流側のアークセンサーでは合計 36 回、一日に最大 27 回の放電を観測した。また、同期間中に下流側のアークセンサーでは 1 回だけ放電を観測した。アークセンサーによる警報が発報した時の DTL3 の空洞電力の検波波形(青色波形)の一例、及び定常運転中の検波波形(赤色波形)を Fig. 3 に示す。定常運転時の空洞電力は 100 μ s 程度で自然対数的に減衰するが、放電発生時は立下り幅 10 μ s 以下で空洞電力が急激に消失していることがわかる。また、アークセンサーによる警報発報時、加速空洞内の真空圧力が 1.4×10^{-5} Pa から 1.5×10^{-5} Pa まで増加していることをメタル電離真空計 GI-M2(ULVAC 社)で測定した。

Figure 3: Cavity power waveform of the DTL3. The red graph shows the waveform for normal operation, and the blue graph shows the waveform when a discharge event occurs.

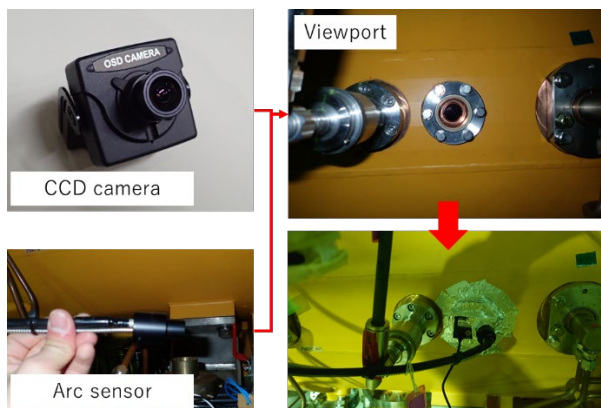
できたので、次に放電部位を特定するため小型 CCD カメラをアークセンサーと同じ位置に並べて設置した。カメラを設置したのぞき窓の様子を Fig. 4 に示す。その結果、アークセンサーによる警報発報と同時にセラミックス表面での発光が観測された。

Figure 4: A camera and an arc sensor mounted on viewport.

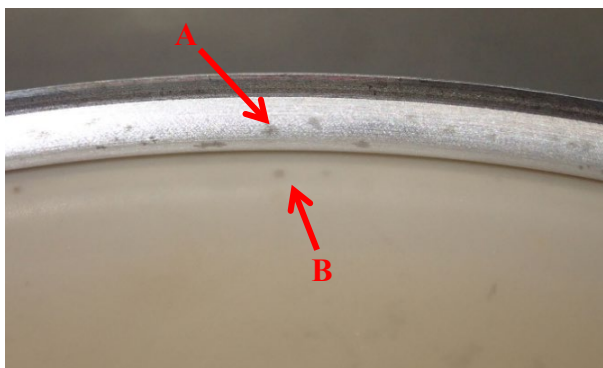
す。セラミックス材の TIN コーティング面は全体的に色が濃くなっていた。また、真空シール材及びセラミックス材の表面に放電痕と考えられる斑点が目視で確認できた。真空シール材の斑点は内側についており、セラミック材の斑点は真空シール材との接触面周辺についていた。上流側の真空シール材には約 80 カ所、セラミックス材には約 20 箇所の斑点があり、セラミックス材の斑点はすべて真空シール材の斑点と近い位置についていた。また、下流側では、真空シール材には約 10 カ所、セラミックス材には約 5 カ所の斑点があった。上流側は下流側より多くの放電が発生していたと推測される。また、RF コンタクターや、可動式ループの表面には放電痕らしき跡は見えなかったことから、セラミックス材の大気側表面では放電は無かったと考えられる。

Figure 5: Ceramics and vacuum seals where electrical discharges were occurring.

セラミック材表面で放電が発生していることから、RFカプラーのセラミックス材及び真空シール材の交換を 3/29 に行った。交換後の 4/1 から 4/30 の運転期間中は、放電の発生回数が合計 7 回と減少した。取り外したセラミックス材及び空洞内壁面の様子について述べる。

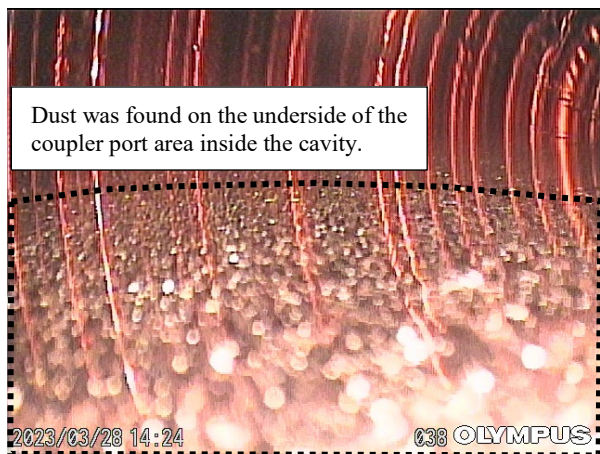
上流 RF カプラー周辺の DTL3 内部の様子を Fig. 6 に示す。RF カプラーを取り外した際にファイバースコープを上流側の RF カプラーポートから空洞内部に挿入して観察したところ、RF カプラーポートの直下の空洞壁面にホコリが付着していることがわかった。Figure 6 の点線内の白い点はすべてホコリである。一方、下流側でも同様に埃が観察されたが、少なかった。ホコリがセラミックス

Figure 6: Photograph of the interior of the DTL3 cavity observed using a fiberscope. Dust is adhering to the underside of the coupler port area inside the cavity.

材に付着したことが放電に影響したと疑われる。埃はアルコールを添付したベムコットで拭きとった。

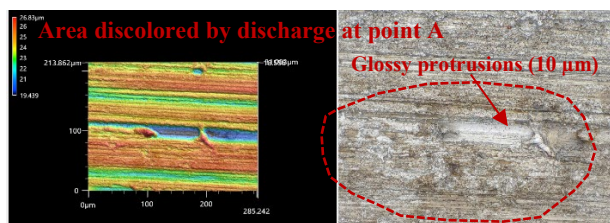
レーザー顕微鏡を用いて、交換した真空シール材とセラミックス材の観察を行った。Figure 5 の真空シール材表面の斑点 A を 50 倍で観察した結果を Fig. 7 に示す。Figure 7 に示す放電痕と考えられる斑点 A には、約 $4\ \mu\text{m}$ ~ $10\ \mu\text{m}$ ほどの凹凸があり、凹凸を中心として変色している様子が確認できた。図に示す凸は、滑らかで光沢があり、シール材表面を覆っているアルミニウムの外被が放電によって溶融したと考えられる。一方、画像に見られる横方向の一樣な溝は加工跡である。Figure 5 のセラミック材表面の斑点 B を 20 倍で観察した結果を Fig. 8 に示す。斑点の中心付近には、赤矢印で示す箇所に Fig. 7 の凸と似た光沢のある滑らかな突起が付着していることが確認された。しかし、他の場所についている斑点を同様の方法で確認したところ、10 カ所中 5 カ所では突起を確認することができなかった。突起の有無について原因は不明である。

Figure 7: Observation of point A on the surface of the vacuum seal using a laser microscope.

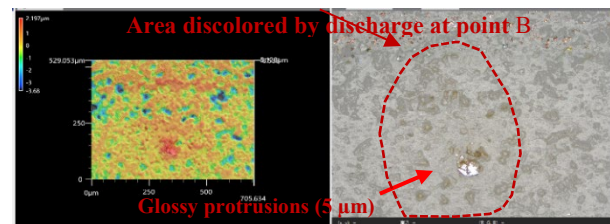
Figure 8: Observations of point B on the ceramic surface using a laser microscope.
