J-PARC 主リング速い取り出し用新セプタム電磁石コイルの製作不備への対応 SOLUTIONS FOR MANUFACTURING DEFECTS OF THE NEW SEPTUM MAGNETS USING FOR FAST EXTRACTION IN J-PARC MAIN RING

Abstract

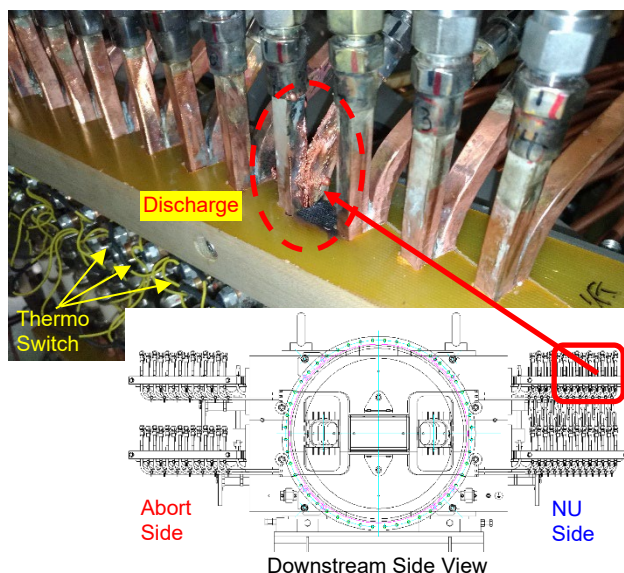
Figure 4: Discharge point of SM31.

2022年12月、30 GeVビーム試験開始直前の通電状態でSM31のNU側コイルで熔融、漏水が起きた。熔融箇所は、コイルの各ターンを接合している部分である。高磁場SMのコイルは1ターンごとに冷却水路を持つため、各ターンは冷却水の給排水のために、磁極外へホロコンダクター(ホロコン)を引き出している。その給排水口の近くでホロコン同士が接合され、ターン間の接合がなされてコイルが形成されている。コイルの構造をFig. 3に示す。またFig. 4に示すようにホロコンがひどく損傷し、使用不能となった。銅が融解しているが、しきい値80°Cの温度センサは反応していない。60 mmほどの距離があることと冷却水が継続して流れていたため、温度センサまで熱が伝達しなかったと考えられる。

SM31で起こった原因を調査していた際、溶解し飛散した接合材料の金属片が柔らかいことに気づいた。調べた結果、ホロコン接合がはんだ付けで施工されていることが判明した。本来であれば、十分な強度を持つロウ付けで施工されるべきである。ホロコン接合部には、あるターンから次のターンへ電流が流れるが、接合部付近の2本のホロコンの電流の向きは逆になるのでアンペール力は斥力となる。発生時の電流について、パターン通電のフラットトップで4000 A程度となっており、この時の斥力の大きさは20 N程度と推定できる。大きな力ではないが、通電試験も含めてすでに100万回程度の負荷がかかっており、強度不足による疲労蓄積に耐えられず、ホロコン同士が剥離したものと推測される。剥離で放電が起こり、ホロコンの融解から漏水に至ったと考えられる。

はんだ付けを撤去してロウ付けに変えてしまうができないかの検討を行ったが、ロウ付け時の熱でエポキシ樹脂モールドが炭化し、絶縁性能が劣化することが協力メーカーから指摘された。複雑に曲げられ、密集したホロコンの束に施された、ガラス布を含むモールドを除去し、ロウ付け後に再モールドするのは非常に困難で、再製作したほうが将来的にも心配なく使用できるとの結論に至った。SM32はすでにコイル再製作に動き出しており、2023年夏にロウ付けされた新たなコイルに交換する。SM31も新規にコイル製作を行い、2024年夏の交換を目指す。また問題の起こっていないSM30に関しても新規コイルの製作を検討している。

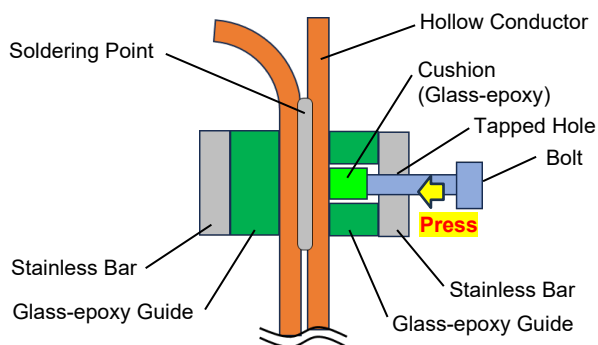
Figure 6: Structure to fix the soldering point.

ホロコン接合部にはガラスエポキシ製のガイドが元々設けられている。ホロコン位置に合わせてガイド形状が設計されているが、ホロコンとガイドには隙間があり、面接触で十分に固定されているわけではない。点接触では振動の余地があると考えられるため、ホロコン同士に

働く斥力を抑え込む方向にボルトを挿入し、個々の接合部を強固に締め付けることにした。構造を Fig. 6 に、また実際に改造したガイドを Fig. 7 に示す。ボルトがホロコンを押す力は、各ボルトを保持するステンレスバーのたわみからおよそ 200 N~300 N と推定され、発生する斥力の 10 倍程度となっている。

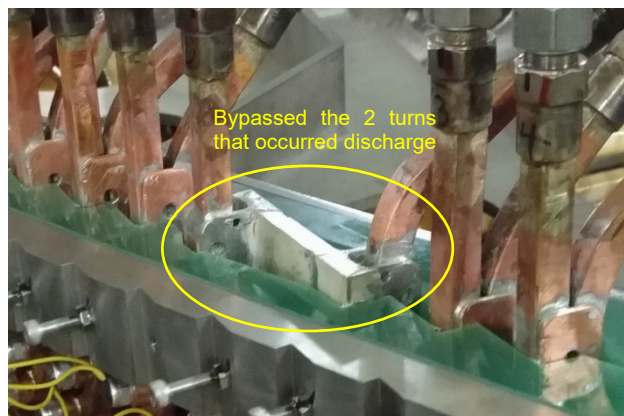
Figure 8: Repaired NU Side coil of SM31.

放電のあった SM31 の NU 側のコイルを再利用するには、放電した 2 ターンをバイパスし、健全なターンのみで運転できるようにする必要がある。放電コイルは上側コイルであるため、バイパスすると上下コイルでターン数が異なり、結果として磁場の非対称が生じる。シミュレーションした結果、上下での非対称性は 1 % 程度の素直な歪みであり、1 ターン取り出しでもあるため、バイパスして再利

用することにした。なお NU 側はアボート側に比べ 2 ターン分の 7 % 程度磁場が低くなるが、SM32+SM33 は NU 側とアボート側で電源が分かれているため、励磁電流でその分の調整を行う。作業自体は 2023 年 3 月に実施し、1 月末～2 月の 8 GeV 取り出しビーム運転はアボート側のみでの使用であるため、給電配線の組み替えで対応した。施工状況を Fig. 8 に示す。
