SKEKB 加速器 LS1 中における大電力高周波源の状況

CURRENT STATUS OF THE HIGH POWER RF SYSTEM FOR SKEKB MR IN LS1

High Energy Accelerator Research Organization (KEK)

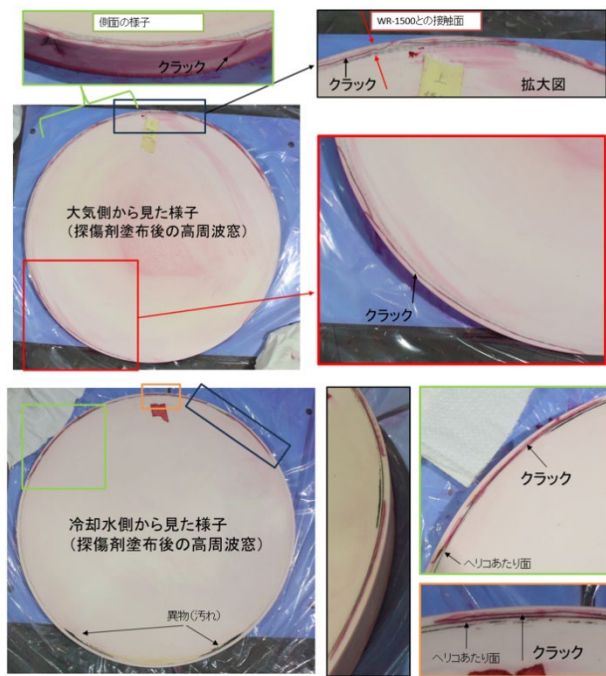
ためのロードの分解作業を実施したところ、アルミ導波管の接触面に沿った形で高周波窓の割れが発見された。一方でこの高周波窓と U タイツシールとの接触面においては、ごく一部にシール面を跨ぐようなクラックが検出されたが、状況から割れの起点ではないと判断した。また、ヘリコ溝内には、溝加工に起因したシール面を跨ぐわずかな段差が検出された。微少リークの主要因としてヘリコ溝の加工の問題と推測している。この冷却水のリークにより、RFシールドとして機能させていたアルミ製導波管が腐食した(水酸化アルミとなる)。アルミ部分が導体から誘電体へ変質したことで、電磁波に対する遮蔽効果が弱くなったと判断している。本機に対しては、高周波窓の交換と新たな仕様の U タイツシールを採用することを計画している。Figure 2 および Fig. 3 に分解後の高周波窓、導波管および水タンクの様子を示す。

Figure 2: RF window after disassembly of D5-A.

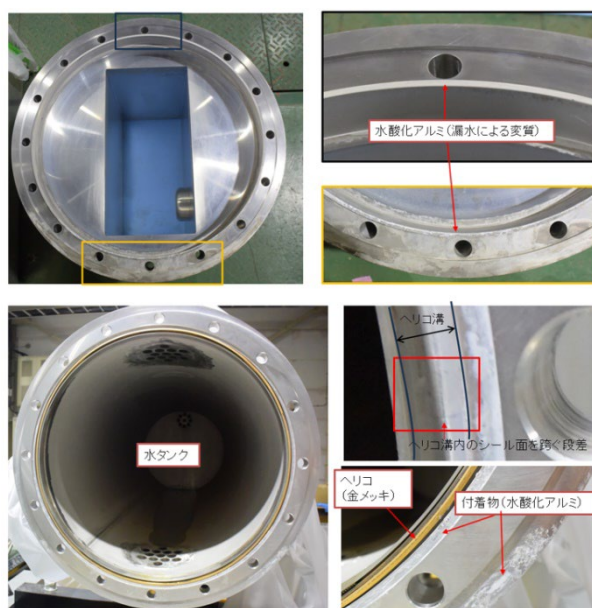
Figure 3: Waveguide and water tank after disassembly of D5-A.

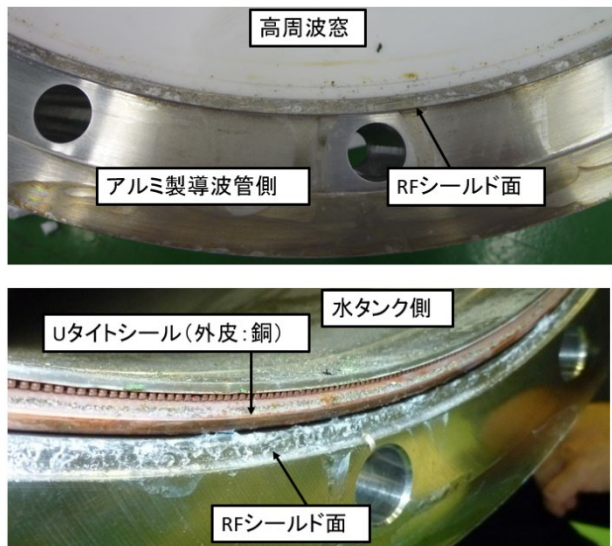
当時、加圧試験の際に用いた水は低電力試験の実施も兼ね市水としていた。リークの状況を把握するため、4 台すべてのロードに対して、加圧・加温のサイクル試験を実施した。いずれもサイクル試験の回数と共にリークの状況に変化が見られ、3 サイクル目の加圧試験では温水環境下においてもリークは検出されなくなった。このとき試験に要した期間は 1 週間である。試験後、U タイツシールの状況確認のため、分解調査を行ったところ、外皮の銅表面の腐食を検知、また、配管内の異物および腐食により生成された物質がシール周辺に堆積していた。これによる目詰まりがシール性向上の原因となったと推測した。同時に初期に発生したリークが原因でアルミ製導波管側の RF シールド部分も大きく腐食したことも確認した。Figure 4 に分解調査の様子をまとめる。なお、試作機に対してもサイクル試験を実施したが、製作から約 1 年半経過した段階での試験ということもあり、温水環境下でもリークは検出されなかった。当時、試作機は納品後、

Figure 4: Damage on the surface of U-tight seal cause by tap-water.

Uタイトシールのシール性および耐食性の向上を目的に、シール最表面にメッキ処理を施すことを検討した。2013年6月に外皮の表面にスズをメッキしたUタイトシールを用意し、初期ロッド3台に対し、シールの交換作業を実施した(高周波窓:ダメージなし。再使用した)。交換後に実施した加圧試験では飛躍的なシール性の改善が見られ、温水かつ1.0 MPaの環境下においてもリークは検出されなかった。続いて行った大電力試験でも、正常な動作を示した(吸収体:市水)。シール性の改善が確認された後、この仕様を反映させた8台を2014年3月までに製作した。この8台は納品後、直に大穂地区の立体回路へ組み込んだ。

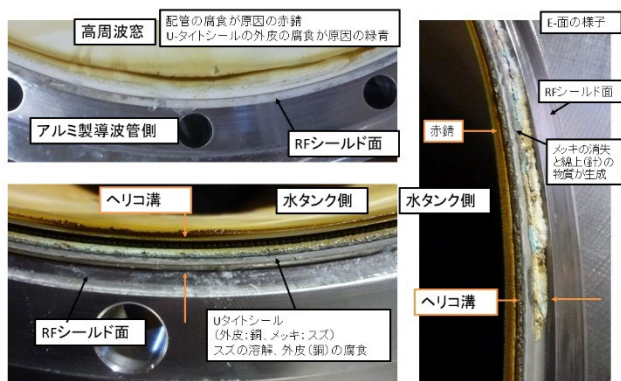
Figure 5: Corrosion of the U-tight seal with tin coating.

2016年夏季の運転では、高周波窓接続フランジ周りから電波漏洩の増大が検出され、その原因調査のために同年8月にウォーターロードの分解調査を実施した。そのときの様子をFig. 5にまとめる。分解調査では、Uタイトシールまわりに冷却水配管で発生した赤錆が堆積しており、赤錆が起因と思われるメッキおよび外皮の腐食が確認された。また、他の原因の一つに冷却系立ち上げ時に採用した市水の影響もあったと推測する。Uタイトシールに発生した腐食の分布を観察すると、RF入力時の電磁界分布に依存する形で腐食の進行に有意な差が見られた。Figure 6に分解調査で外したスズメッキ仕様のUタイトシール断面の様子を示す。水と接触していた

立ち上げから2年後の2016年時点で長期運転に際し、その保守性に対し多くの問題が発覚した。この対策としてUタイトシールの耐食性の向上を再考し、最表面を金でコーティングする方針とした。ただし、外皮の上に金(~5 μm)のみのメッキでは、メッキの隙間(孔)から外皮が侵食される可能性が考えられたため、外皮と金の間に50 μm の銀メッキを挟む2層構造とした。2016年12月にD4-Eのウォーターロード1台を用いて、上記仕様のUタイトシールの性能試験を行った。本試験では初期仕様のメッキなしのシールと比較してシール性の向上が確認された。1年後の2017年11月に残るすべてのウォーターロードに対し、上記仕様のUタイトシールの交換を実施した。このとき外した高周波窓に対し、ダメージチェックを行ったが、割れ・欠けといった機械的な欠損は検出されなかった。このため、高周波窓に対しては、付着した赤錆などの汚れの除去を目的に洗浄を行うのみにとどめ、再利用する方針とした。組立後に行った加圧試験では、常温および温水環境下で0.3 MPa、30分保持でリークなしを確認した(ただし、規定トルクでの組立では、微少リークが検出された固体があり、対応として増し締めをしたロードもある)。ここで、スズメッキ仕様のUタイトシールは、前述のように規定トルクの締結において1.0 MPaの耐水圧性能を示した。一方で耐食性を考慮した銀、金の2層構造では、適用する数量が多くなると思うようにシール性能をコントロールできず、シール性能に関しては後退した結果となった。Figure 7に銀+金2層のメッキを施したUタイトシールの断面観察の様子を示す。

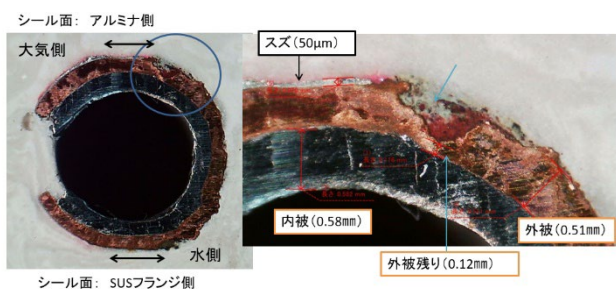
Figure 6: Cross section of U-tight seal with tin coating after disassembly at Oct 2016.

スズメッキ部分が完全に無くなり、外皮も侵食を受けたことが確認された。また、堆積物が蓄積しやすい隙間部分で腐食の進行が速い傾向が見られた。

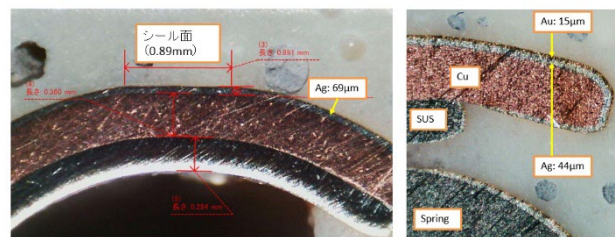
Figure 7: Cross section of U-tight seal with Ag + Au coating after disassembly at June 2018.

2層構造のUタイトシールへ交換した後の2018年4月、7月、2021年10月に高周波窓の割れが原因による水漏れが発生した。いずれも割れの起点は、アルミ製導波管側とのあたり面であり、また、この割れはUタイトシールのシール面を跨ぐ形に成長していた[8]。この水漏れが検出される数日前には震度4を超える直下型の地震が発生しており、その振動が高周波窓の割れの引き金になった可能性も考えられる。このときUタイトシール表面の状況もチェックしたが、シール表面に対して腐食は一切検出されなかった。表面材質を金とすることにより耐食性が向上することが確認された。高周波窓が割れたウォーターロード3台に対する修理は、アルミ製導波管の機械加工による補修、高周波窓およびUタイトシールの交換で対応した。直近の状況は2.2に示す通りである。現状、冷却水まわりの配管系の腐食は、吸収体の水質

を市水から純水に近い混合水に変更したことにより進行が止まり、良好な状態を維持している。今後も5~20 $\mu\text{S}/\text{cm}$ の混合水での運用を継続する方針である。U タイツシールについては、シール性と耐食性を両立させたコーティングについて再検討する必要がある。銀+金メッキ仕様の U タイツシールのシール性の問題は、富士、日光地区で使用する矩形導波管型のウォーターロードでも確認されている[2, 9]。矩形導波管型では、微小リークの状態には個体差が見られ、リークが発生していないロードも存在する。一方で、スズメッキ仕様では、矩形導波管型でも円筒型導波管型と同様に非常に良いシール性を示している。また、矩形導波管型ウォーターロードで使用しているスズメッキ仕様の U タイツシールは混合水環境下の長期間の使用において、8 年以上の使用に耐えうるデータが定期検査の結果から得られている。同時にこれまでの運用の経験から、市水環境下では 10 年を超える長期間の運転に適さないことも判明している。これらの調査結果から、U タイツシールのコーティングとして、外皮の銅を保護するための金に加え、シール性の向上を目的とした層として、スズを採用した 2 層構造を検討している。2023 年度に実施する D5-A のウォーターロードの修理に合わせて、新シールの試験を計画している。

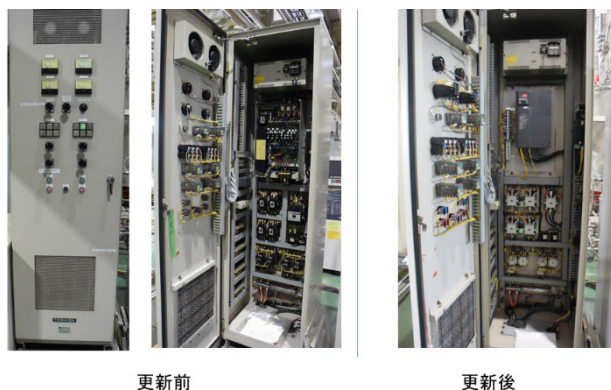
Figure 8: Update of INV for klystron cooling unit.

インフラ周りでは、トリスタン時に建設し、現在も引き続き運用している蒸気冷却系の老朽化対策を進めている。2022 年~2025 年にかけて腐食している空冷塔の通風口まわりの補強工事を行う計画を立てている。2023 年度までに MR の運転に使用される 6 台の空冷塔のうち半数の 3 台に対し、工事を行う予定である。また、ファン用モーターの更新も適宜実施しており、現時点で負荷の大きい商用側 (50 Hz 固定) の更新が完了している。その他には、ファンの運転に使用するインバータユニットの更新も進めており、老朽化が原因の突然の故障を想定し、LS1 中に 1980 年代のユニットすべての入替を計画している (Fig. 8)。
