PF リングの NEG コーティングビームダクトの真空圧力履歴

LONG-TERM TREND OF VACUUM PRESSURE AT NEG-COATED BEAM DUCT OF PF-RING

PF-ring updated undulator U#19 with a new APPLE-II type undulator in summer 2018. The new U#19 beam duct is made of aluminum alloy. The inner surface of the beam duct is coated with Non-Evaporable Getter (NEG). The beam duct was baked and NEG activated after vacuum construction. The PF-ring was operated for 5 years until 2023 and check the long-term trend of vacuum pressure in the U#19 section showed that pressure has been increasing since 2021. Since NEG saturation was thought to be the cause of the reduced vacuum pumping speed, work was performed the NEG reactivate. We report on the trend of vacuum pressure in U#19 and the results of NEG reactivation.

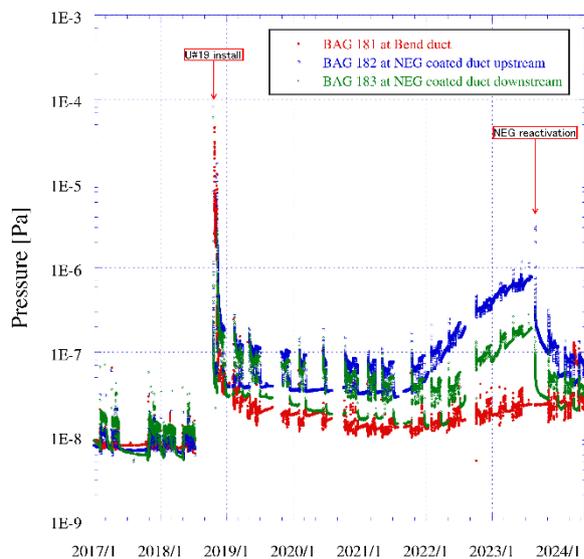
Figure 3: Long-term trend of vacuum pressure at U#19.

Figure 3に2017年1月から2024年6月までのU#19部分の真空圧力履歴を示す。BAG181はU#19の上流にある偏向電磁石部の圧力、BAG182はU#19上流のポンプポート部の圧力、BAG183はU#19下流のポンプポート部の圧力である。

U#19更新後の圧力は3か所とも $4E-8$ Pa程度でBAG181とBAG182はその後 $1E-8$ Pa程度まで次第に圧力が低下しているが、BAG182は $3E-8$ Pa程度までしか圧力低下しておらずほぼ横這いで推移している。また、加速器停止時の圧力と運転時の圧力差が次第に小さくなっている。これは放射光の照射による脱ガスが減少しているためで放射光による光焼き出しが行われて真空ダクトが枯れてきていることを表している。

真空圧力履歴を見るとBAG182は2021年11月頃から、BAG183は2022年5月頃から顕著に圧力上昇している。圧力の上昇幅もBAG183よりもBAG182のほうが大きく、2023年7月頃にはBAG182では $8E-7$ Pa、BAG183では $2E-7$ Paまで圧力上昇している。

圧力上昇の原因は定かではないがNEGコーティングの飽和による排気速度低下が起こり圧力上昇した可能性がある。NEGコーティングの排気容量はコーティング表面の単分子層しかなく、早期に飽和が起こりやすいと考えられる。PFリングでNEGコーティングしたビームダクトの採用は初めてであり、NEGの飽和による排気速度低下とそれによる圧力上昇がどのくらいの期間で起こるのか知見がなく、単純にNEGの飽和が原因と考えた。

また、BAG182とBAG183で圧力上昇が始まった時期と圧力上昇幅が異なること、BAG182の圧力低下が横這いであったことについても原因は不明であるが、ビームダクトの上流側のほうがU#19の上流にある偏向電磁石からの放射光の照射が強いことから下流側に比べて早くNEGの飽和が起きたと考えられる。

NEGの再活性化後、BAG183の圧力は速やかに圧力上昇前の圧力に近いところまで低下しているが、BAG182の圧力低下の速度が明らかに遅く、10か月かけてようやく圧力上昇前の圧力近くまで低下している。このNEG再活性化後の圧力低下の速度の違いについても原因は不明である。再び圧力上昇が起こらないか真空圧力を継続して注視する必要がある。

2023年にU#19での顕著な圧力上昇が確認され、その原因がNEGの飽和によるものと考えられたため、2023年夏にNEGの再活性化作業を実施した。

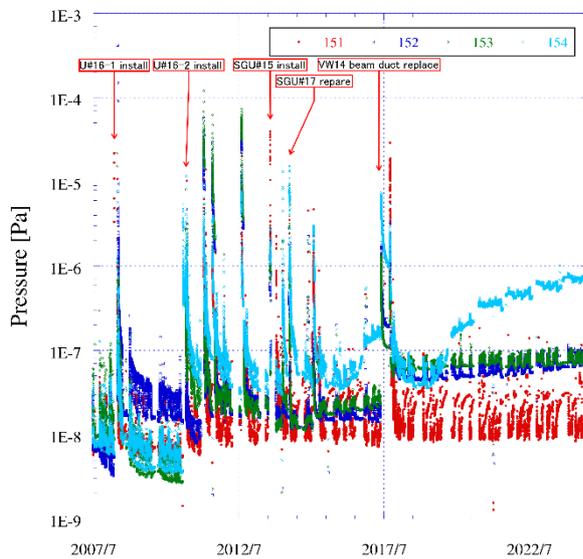
Figure 5: Long-term trend of vacuum pressure at U#16.

Figure 5に2007年7月から2024年6月までの真空圧力履歴を示す。BAG151はU#16-1の上流にある偏向電磁石部の圧力、BAG152はU#16-1部の圧力、BAG153はU#16-2部の圧力、BAG154はU#16-2下流のポンプポート部の圧力である。

U#16-2の下流にあるポンプポート部のBAG154が2019年7月頃から顕著に圧力上昇している。また、2016年7月頃からも圧力上昇しているがこちらは2017年に行われた超伝導垂直ウィグラーVW#14のビームダクト交換後に一旦圧力が下がっていたためこれまで気が付いていなかった。

NEGポンプが設置されているU#16部のBAG152と

BAG153 の 2 つの BAG では圧力上昇が起きていないことから、2 台のアンジュレーター副チェンバーに設置されている NEG の飽和は起きていないことが見て取れる。BAG154 が取り付けられているポンプポートには NEG ポンプはなく、ポンプは SIP が取り付けられているのみであり、この SIP の排気速度が低下しているか局所的に微小なリークが存在するかの 2 つが圧力上昇の原因として考えられる。BAG154 の圧力が U#16-2 設置前後で $4E-9$ Pa 程度から $4E-8$ Pa 程度へと高くなっていることから U#16-2 の設置時に真空作業した場所で微小なリークが存在している可能性が高いと思われる。真空作業後にはリークチェックを実施しているが圧力、リークレートともに十分に低い状態ではないため微小なリークを見逃してしまっている可能性もある。このため今年の夏季停止期間中に再びリークチェックを実施する予定である。

アンジュレーター U#16-2 の下流部の圧力においても 2019 年 7 月頃から顕著な圧力上昇が確認された。NEG ポンプが設置されている 2 台の U#16-1 と U#16-2 の場所では圧力上昇が起きていないことから NEG の飽和が原因ではなく U#16-2 下流部での局所的な微小リークが原因と考えられる。今年の夏季停止期間中にリークチェックを行う予定でいる。
