PF-ring における偏向電磁石による軌道変動とコイルに関する調査 ORBIT FLUCTUATION IN PF-RING AND STUDY ON COIL OF BENDING MAGNET

東直 ^{*,A,B}, 篠原 智史 ^{A,B}, 原田 健太郎 ^{A,B}, 帯名 崇 ^{A,B}
Nao Higashi ^{*,A,B}, Satoshi Shinohara ^{A,B}, Kentaro Harada ^{A,B}, Takashi Obina ^{A,B}
^{A)} KEK, ^{B)} SOKENDAI

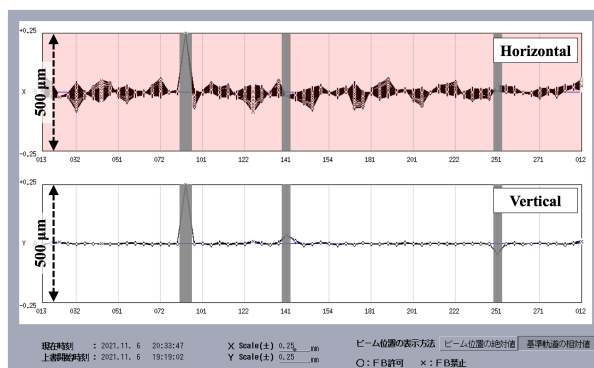
2021 年 11 月 6 日、突如最大 90 μm 程度の水平軌道変動が発生した。20 時 03 分に発生した最初の軌道変動は 1 分未満程度で収束したものの、再び 20 時 13 分頃に発生し、こちらも 1 分未満という短い時間で収束した (Fig. 2)。PF-ring では常に COD 補正が作動しているが、実際に軌道が跳ねてから COD 補正用の偏向電磁石バックレグコイル電源の電流値が変化していたため、実際に軌道が跳ねているということが確認された。時間関係の一例を Fig. 3 に示す。

Figure 2: Horizontal orbital deviation observed for the first time. There is no deviation observed in vertical direction. Grey boxes hides false signals.

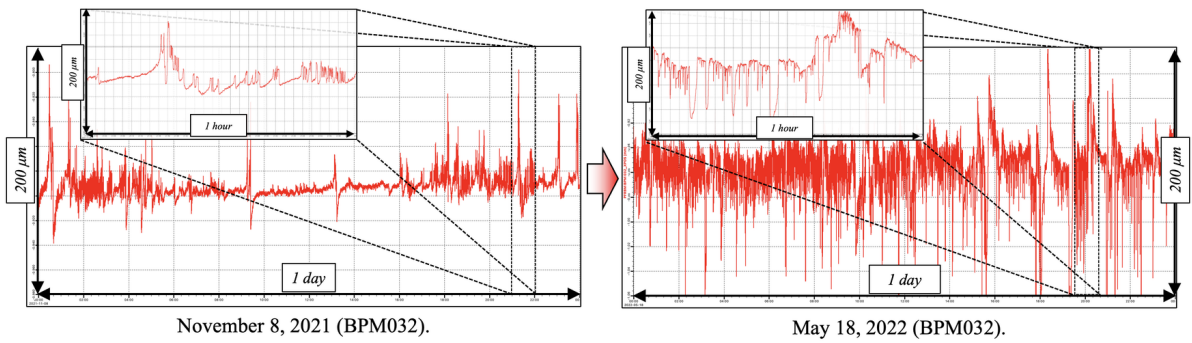
その後、高速化、水平と垂直の分離、B01 back-leg のみを用いた補正などの COD 補正の修正を行い水平軌道変動に対処していたが、変動事象発生頻度が増え、BL19 の STXM 実験が実施できない状況となったため、抜本的な問題解決への対応が必須となった。Figure 9 に時間と共に悪化する水平軌道変動の一例を示す。

Figure 9: An example of horizontal orbit fluctuation that got worse over time.

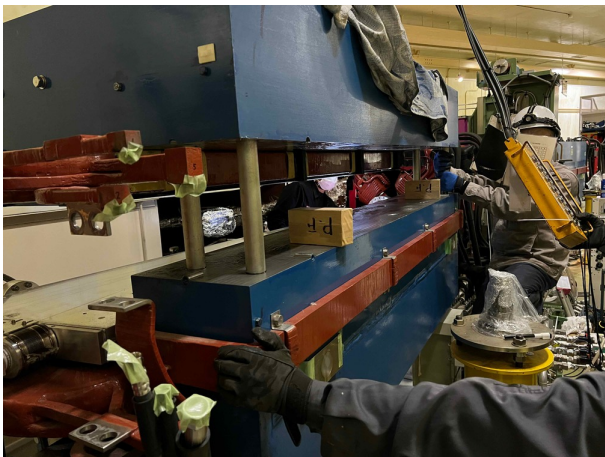
2023 年 1 月 6 日に B01 偏向電磁石の上部を外す半割作業を行い、詳しい観察を行った (Fig. 10)。その結果、上部コイル (ホローコンダクター) 表面にクラックと白色の析出物を発見した (Fig. 11)。これを化学分析した結果、酢酸マグネシウム等の酢酸系成分と推定された。

Figure 10: B01 magnet divided in two parts (actually, this photo was taken when the two parts were being put back together.).

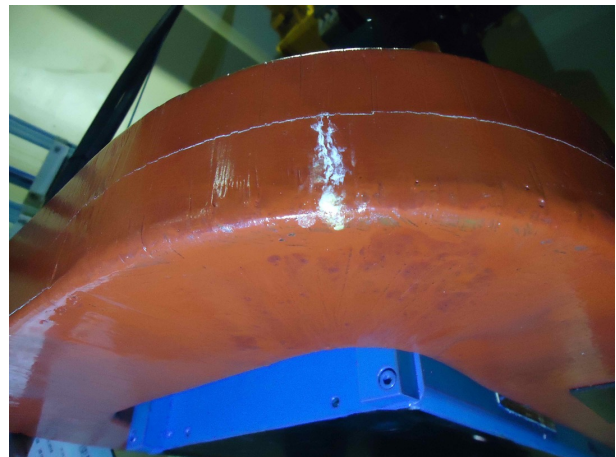
Figure 11: The white precipitate found on the upper coil of B01.

酢酸マグネシウム塩が生成された過程は不明であるが、コイルに穴が開き、そこから冷却水が漏洩していたのではないかと推定した。

1月は半割と半割戻しを行い、コイルの交換は実施せず、改めて2023年7月にバックアップとして保管していた偏向電磁石から同じ上部コイルを外して、交換作業を実施した。また、その間のPF-ring運転中は、新たにカメラを設置し冷却水が漏洩したと思われる箇所を監視、またトンネルに入域できる際には当該箇所とその付近が濡れていないか確認したものの、新たな漏洩は確認できなかった。

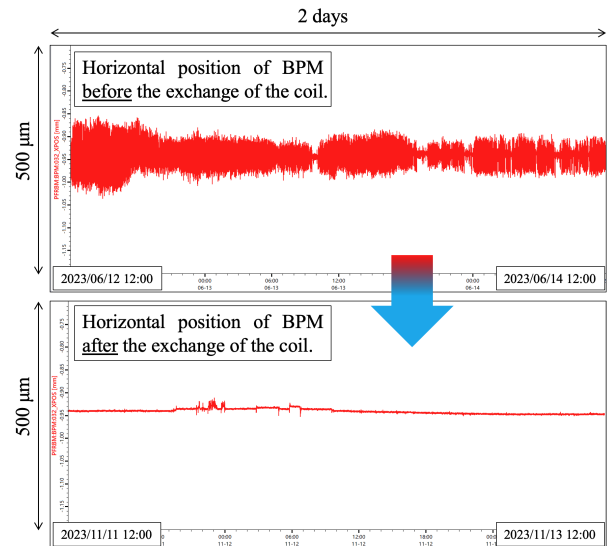
交換後のPF-ringの運転では、これまで発生していたような水平軌道の変動は観測されなくなった (Fig. 12)。

Figure 12: Before and after of the signal of horizontal position of a BPM in PF-ring. Small deviations found in the “after” plot are due to IDs’ mode changes.

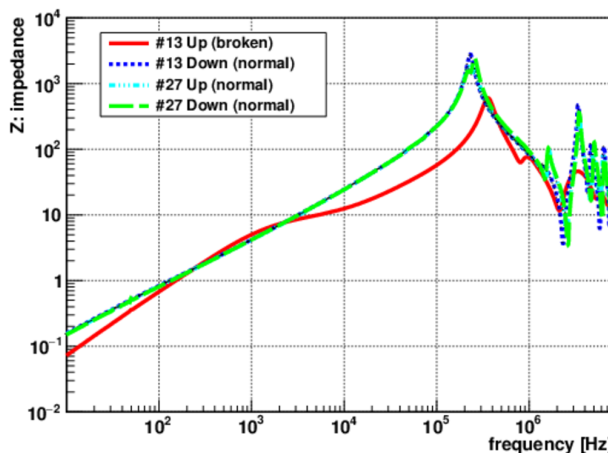
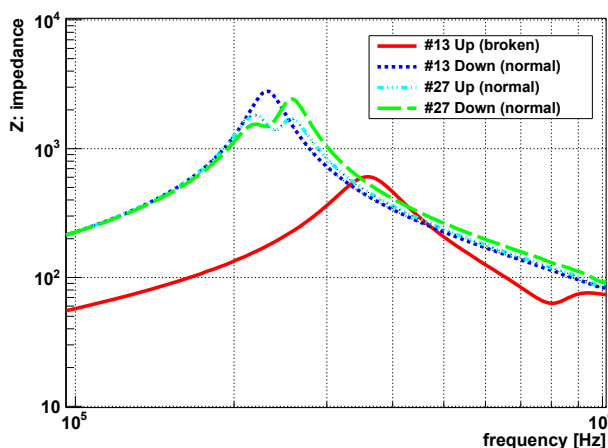
Figure 15: Comparison of frequency dependence of impedance of 4 coils of bending magnet, including broken one.

Figure 16: Magnified figure for the point of the resonance.

4 つのコイルの測定結果を比較した plot を Fig. 15 に、共振点付近を拡大した図を Fig. 16 に示す。今回不具合を示した coil 以外の曲線はよく一致しており、不具合 coil は共振周波数の違いとともに、1 kHz 周辺でコブ (緩やかな第 2 の peak) を持っている。

Figure 15、16 について、共振周波数の違いは、不具合コイル (#13 up) が他と異なり“空芯”によるインダクタンスの違いが影響していると考えられるが、第 2 の peak については説明ができない。未だ、B01 上部コイルの不正磁場発生の原因は完全に突き止められたとは言えないものの、冷却水の漏洩があったと推定できることから、ホローコンダクター(コイル)が予期せぬ構造上の不具合を起こしている、ということは予測できる。Figure 15 - 17 から、そのような場合は LCR メーターを用いたインピーダンス測定で正常コイルと異常コイルを識別できそうだと、ということも言えるであろう。

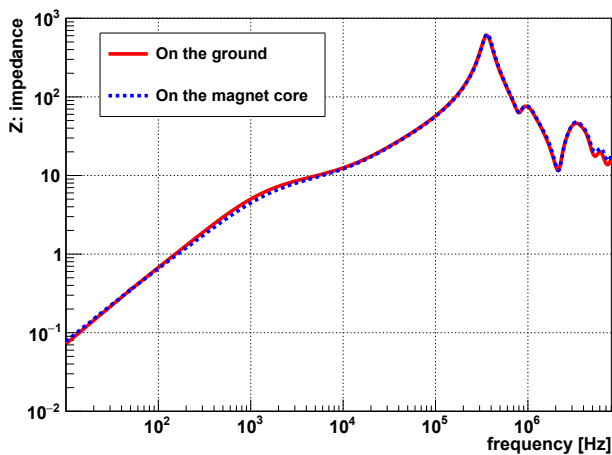
また、不具合コイルについて、その他 3 つと測定環境が異なることから、リターンヨーク上に置いた場合と床に置いたプラスチックパレット上で測定した結果の比較を Fig. 17 に示した。この図より、不具合コイルのインピーダンス測定の結果はどちらの場合を用いても大きな差異はなく、渦電流の影響はなさそうである、と言える。

Figure 17: Comparison of the impedance measurement of broken coil with two situations.
