小型野生動物による J-PARC メインリングの光ファイバー通信への被害 DAMAGE TO FIBRE OPTIC COMMUNICATIONS IN THE J-PARC MAIN RING CAUSED BY SMALL WILDLIFE

山田 秀衛^{*,A)}, 上窪田 紀彦^{A)}, 木村 琢郎^{A)}, 国安 祐^{B)}, 佐藤 健一^{A)}, 下川 哲司^{A)}
Shuei Yamada^{*,A)}, Norihiko Kamikubota^{A)}, Takuro Kimura^{A)}, Yu Kuniyasu^{B)}, Kenichi Sato^{A)},
Tetsushi Shimogawa^{A)}

^{A)} High Energy Accelerator Research Organization (KEK) / J-PARC Center

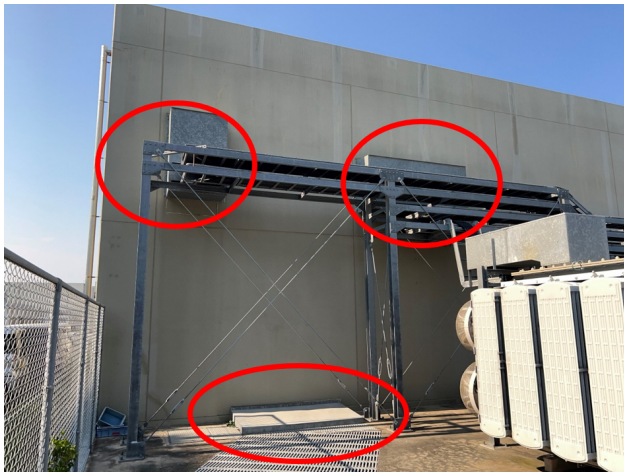
各電源棟の変圧器ヤードから棟内に電力ケーブルを引き込むための貫通部 (Fig. 5) を仔細に点検したところ、複数の箇所ではパーティションとのケーブルの間の充填材が喪失しており、パーティションとケーブルの隙間を

Figure 5: Power cable penetration points (in ovals in the figure).

これらのことから、電源棟に電力ケーブルを導入する貫通部は施行時期の新旧に関わらず定期的に点検することとした。ネズミに穴を開けられた貫通部の穴は防鼠性のパテを充填して塞いだ。被害を受けていない貫通部の充填材も通常のものから防鼠性のものへ、点検の際に順次変更することにした。さらに、貫通部の周囲にはネズミ忌避剤を定期的に散布するようにした。
