QST 量医研サイクロトロン(NIRS-930)用小型 ECR イオン源の復旧1

RESTORATION OF COMPACT ECR ION SOURCE FOR NIRS-930 CYCLOTRON AT QST-iQMS

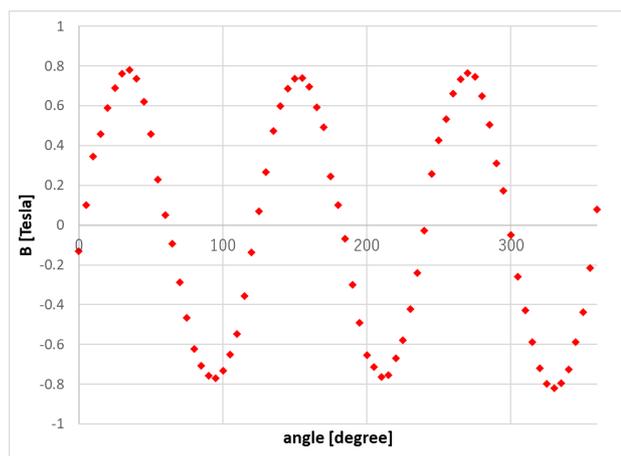
度下がっている。これは磁石の制作誤差が原因だと考えている。製作直後の測定結果と比較して、今回の測定結果(赤)に違いは見られなかった。したがってミラー磁場を形成するリングマグネットは、火災による減磁は無いと言える。径方向の測定結果を Fig. 4 に示す。各磁極で極端に下がっている個所は見られなかった。Figure 5 に計算結果と測定結果($r=24.8$ mm)の比較を示す。ほぼ計算値と同じ値になっており、減磁は見られない。

Figure 4: Hexapole magnetic field at $r=24.8$ mm.
