DAILY FLUCTUATION OF ELECTRON BEAM DUE TO ELECTRIC POWER VOLTAGE OF AIR CONDITIONER IN THE STORAGE RING TUNNEL FOR SYNCHROTRON RADIATION

Sakuo Matsui, Hitoshi Tanaka

Japan Synchrotron Radiation Research Institute (JASRI/SPring-8)

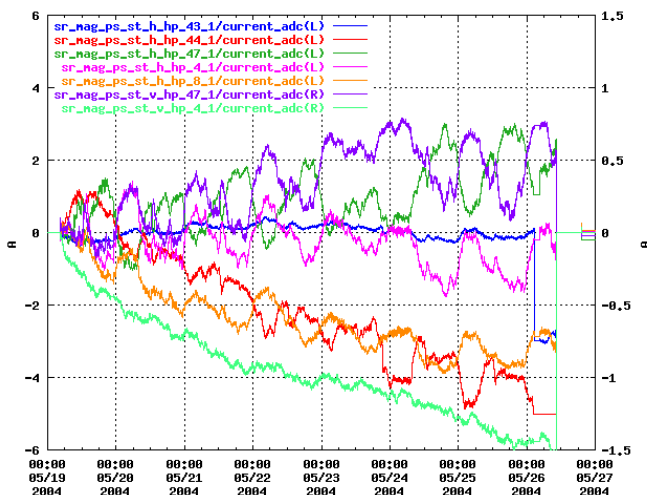
放射光用のリングであるSPring-8では全周にわたり安定した光をユーザーに供給するために水平、垂直各48台のステアリング電磁石で30秒ごとに軌道のフィードバックを行っている。しかし長期間でドリフトがあると電源の最大電流5Aを図1赤のように越してしまう。この原因を調べるために先に細かい1日周期の変動から調べることにした。

図1：水平、垂直補正電磁石の1週間の電流値。

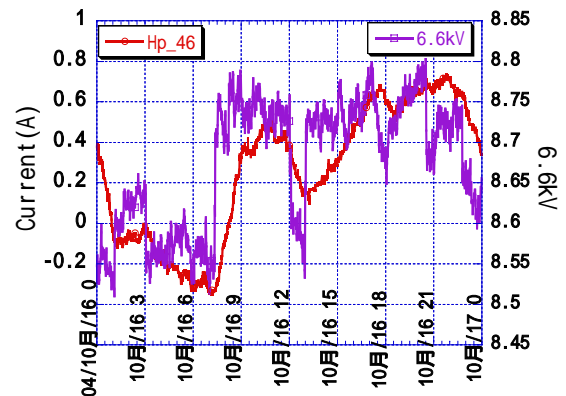
補正電磁石の電流のパターンは、午前6～7時頃から変化し始め12時から急変し1時から反転する。土曜日曜には異なることから社会的な活動の影響が推測され、電力会社からの電圧6.6kVと比較した。図2で電圧は短時間で変化しているが補正電磁石の

電流はやや遅れており、熱的な原因を予測させる。

図2：受電電圧と補正電磁石の電流値。

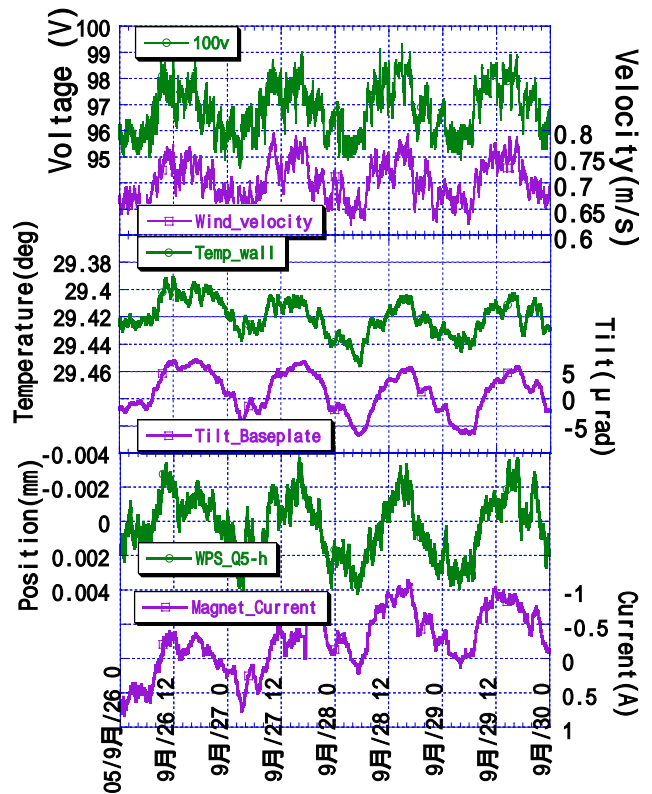
図5に4日間のファンコイルの電源電圧、風速、壁の温度、ベースプレートの傾き、4極磁石の横方向の位置、補正電磁石の電流値を示したが同じパターンで変化しているのがわかる。空調ファンからの風速が電源電圧によって変化するためトンネル内壁の温度分布が変化し伸縮し床が傾き磁石がずれキックが生じていると推測される。多くのベースプレートの内ちょうど架台の中央のベースプレート1枚のみが図のような顕著な変化をしており、その架台の両側の傾きはわずかでそのため架台中央がねじれその上付近の電磁石が横にずれたと推定できる。

図5：ファンコイルの電圧変化から補正電磁石の電流まで。

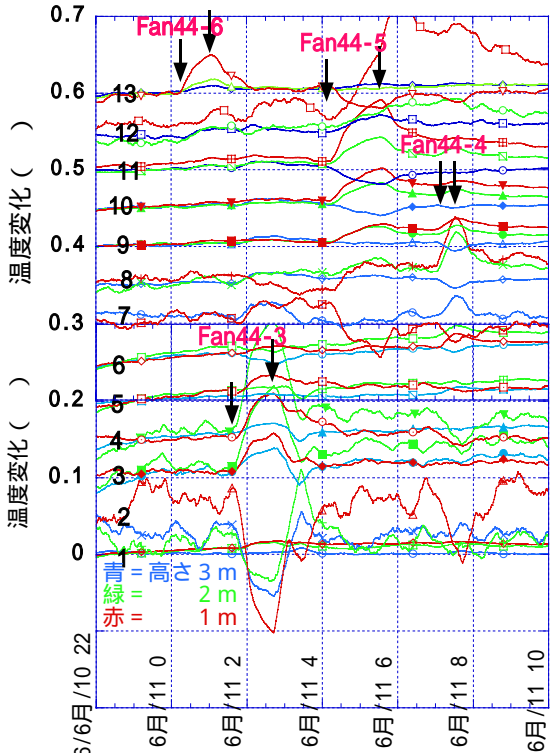
床下にもトンネルがありどちらのファンが影響を与えているのか区別するため蓄積リング側の個々のファンの電圧を変化させた。まず44-2から44-6までの電圧を安定化電源で一定に保ち順番に44-6、44-3、44-5、44-4の電圧をそれぞれ10V下げ(図6で左側の矢印)影響を見て再び戻す(右側矢印)作業を行っ

た。その結果ファンコイルの向かいの壁の温度は上昇し、(図6の1~13は図4の温度計の位置)その中で床下が無い部分のベースプレートのみが傾斜した(図7)。これは測定結果1と同じで架台がねじれることがワイヤセンサーで認められ、発生したエラーキックを補正ステアリングで戻していることが確かめられた(図8)。水平(*hp_h43*)だけでなく垂直方向(*hp_v44*)にもキックが発生している。又、*Fan44-6*の影響はあまりないこともわかった。

図6：ファンコイルの電圧を下げた時の壁の温度。

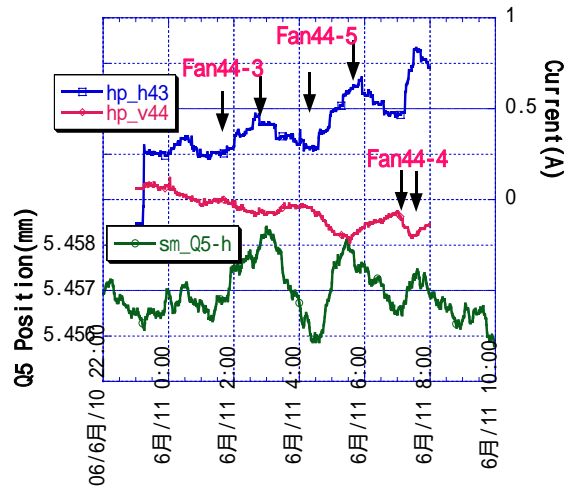
図8：Q5電磁石の水平位置と水平(青)、垂直(赤)補正電磁石の電流値。
