RECENT RESULTS OF PERFORMANCE TESTS OF SUPERCONDUCTING ACCELERATING CAVITY AT STF FOR ILC

Yasuchika Yamamoto ^{#,A)}, Eiji Kako^{A)}, Masato Satoh^{A)}, Toshio Shishido^{A)}, Shuichi Noguchi^{A)}, Hitoshi Hayano^{A)}, Ken Watanabe^{A)}

^{A)} High Energy Accelerator Research Organization
1-1 Oho, Tshukuba-shi, Ibaraki-ken, 305-0801

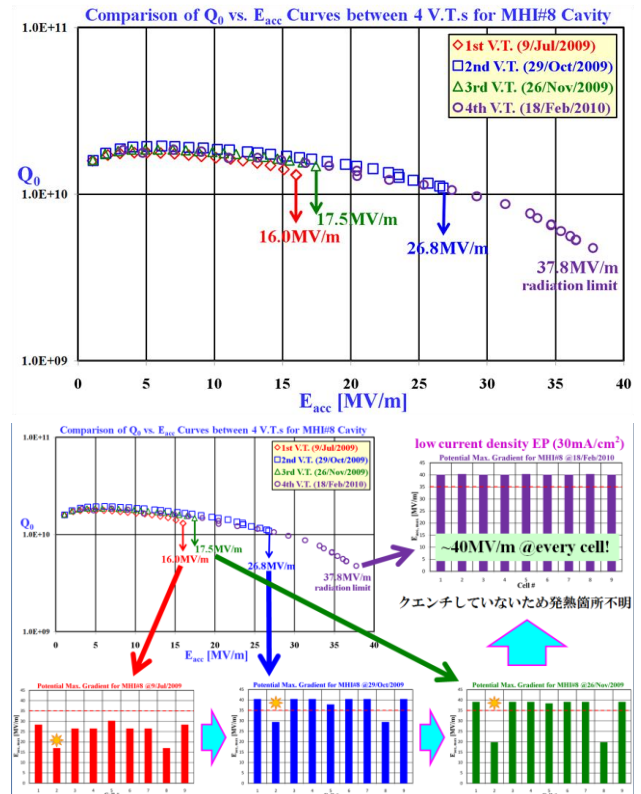
この空洞は計4回の性能試験を行っており(通常は3回が最大である)、4回目の測定で国内最高記録である38MV/mという加速勾配に到達した(図1)。この結果に到る間には実に様々な試みがなされたので、以下で詳述したい。

図1: MHI#8の4回の性能試験における Q_0 - E_{acc} カーブとパスバンド測定の結果。

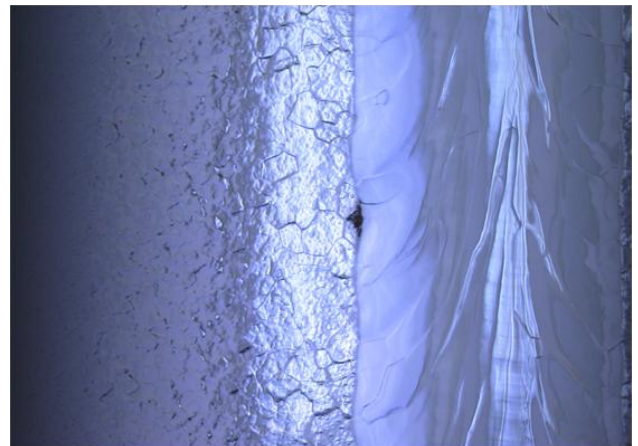
最初の性能試験は2セルの赤道部での発熱に因るクエンチで性能が制限されたため、実験後にその場所を光学カメラで覗いてみたところ、それまで何も見られなかった場所に大きなdefectが見つかった(図2)。性能試験前にはたかだか20 μ mの電解研磨を行っただけであるが、かなり深そうなピットのように見えたので、開発されたばかりであったが局所

図2: MHI#8の最初の性能試験後に2セルで見つかった大きなdefect。ビード端と熱影響部との境にある。

研磨機を用いて除去することを試みた。この作業は慎重に進められ、最終的にこのdefectを除去することに成功した。

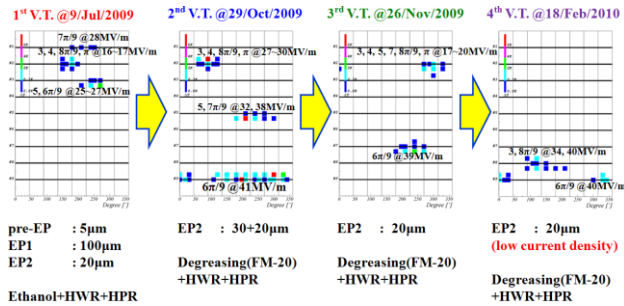
これまでと同様 20 μm の電解研磨を行った後、3 回目の性能試験を行ったところ、原因不明の理由により加速勾配が 18MV/m に下がってしまった。この 3 回の測定で π モードのクエンチの際に発熱していたセルは全て 2 セルであったが(図 3)、場所はいずれも異なっていたため、最初に見つかった大きな defect の影響では無い。

図 3 : MHI#8 の 4 回の性能試験における温度マッピングの結果の変遷。

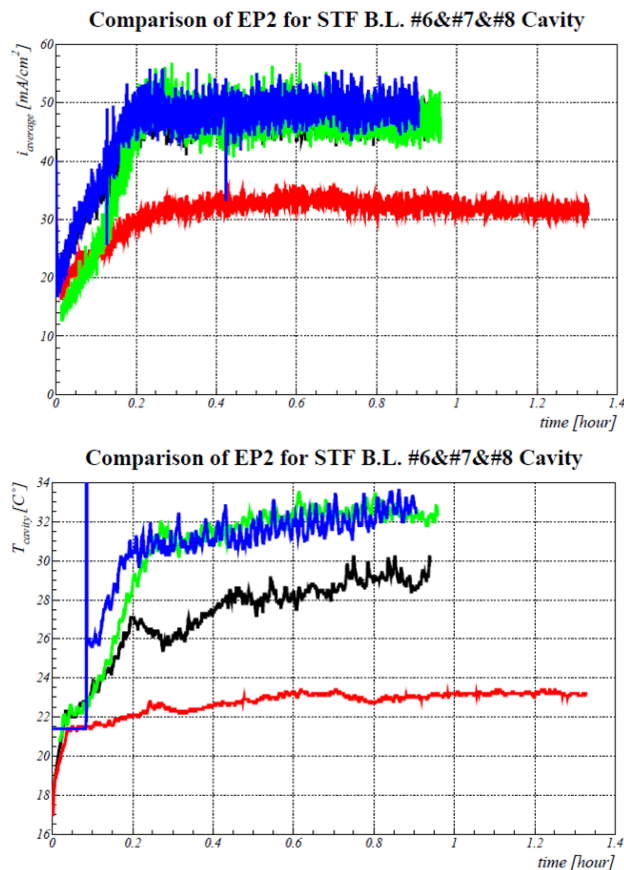
図 4 : MHI#8 で試された低電流密度による電解研磨 (赤色) と従来の方法(それ以外の色)との比較。上が電流密度の、下が空洞内の電解液温の時間経過を示している。低電流密度になると空洞内の液温も下がり、制御が

し易くなるというメリットがある半面、研磨時間もそれに応じて長くなるため、作業終了時刻は延長される。この表面処理の後、4 回目となる性能試験を行ったところ過去最高の結果となる 38MV/m に到達した。ただし、STF での成功例はこの一例のみで、今後さらにデータを重ねていき、低電流密度に因る効果を吟味していく必要がある。

3 回目の性能試験の後で、STF では初の試みとなる低電流密度の電解研磨を実施することにした。通常、電解研磨時の電流密度は 50mA/cm² であるが、低電流密度の場合は 30mA/cm² 程度で実施される。図 4 にこれまでのパラメータとの比較を示す。

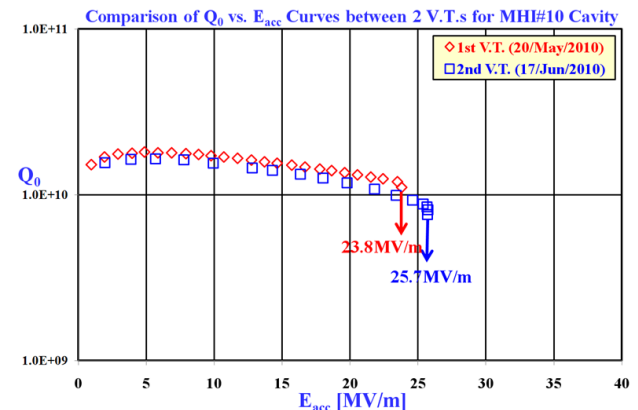
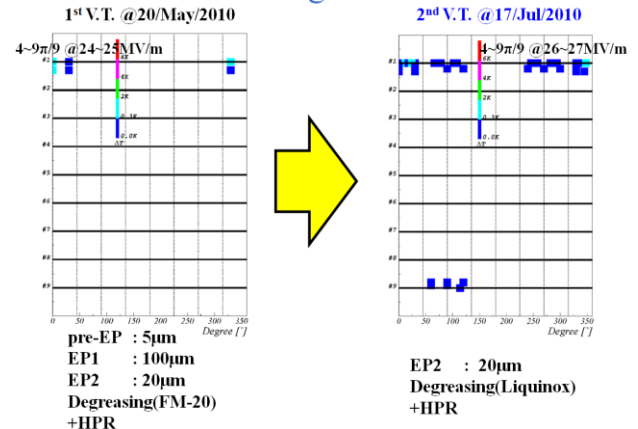
Transition of heating location for MHI#10

この空洞は納品後の内面検査の段階で多くの defect が見つかっており、またそれらがビード上に分布していたため、これまでに無かった傾向を示していたが(通常はビード上ではなく、その周辺の熱影響部と呼ばれる場所に分布する)、サイズが小さいので悪影響を与えるものではないと判断し、通常の前処理の後、性能試験に臨んだ。ところが、予想に反して二度の性能試験で共に同じ場所(1セル)が発熱を起こし(図 5)、その場所にまさに defect(図 6)が集中していたため、それらが問題であるという結論に至った(最初の性能試験では偶然一致していたものと判断していた)。また、9セルにも発熱箇所が現れ、その近くにも defect が見つかったため、1セルと同様の理由であることが疑われた。

図 5 : MHI#10 の二回の性能試験における Q_0 - E_{acc} カーブと温度マッピングの結果(一回目と二回目)で反応している抵抗の数が異なるのは、局所的に重点的モニターを行っていたことによる。

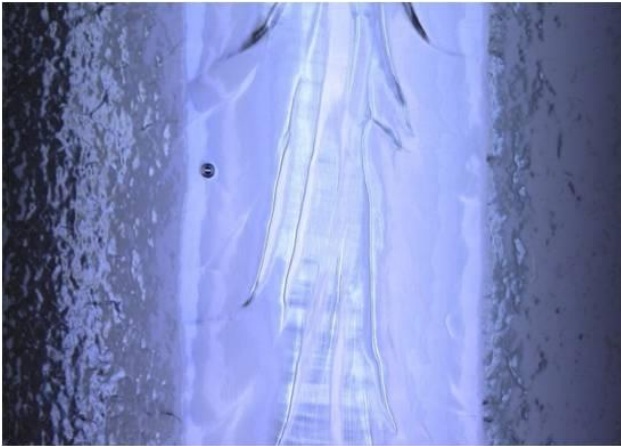
図6：MHI#10の受け入れ段階から見つかった defect で発熱箇所の中心付近にあったもの。従来のパターンとは異なり、ビード上にあるのが特徴である。

2回目の性能試験後にスポンジ研磨材により、ビームパイプ部から手を空洞内へ挿入し、1セルの赤道部を直接磨くことにした。局所研磨機は場所が限定的なため広範囲を磨くには効率的で無いと判断し、このような手法に頼ることになった。しかし、研磨速度は早く、かつ問題となっている領域のビードを完全に消滅させることが出来た。磨いていく途

中で中から別の新しい defect が出現するという事件も起こったが(これも初めてのことであり)、それらも含めて完全に除去することが出来た。仕上げには局所研磨機も用いた。9セルに現れた発熱箇所も同様に手による局所研磨を行った。この空洞は夏明けに3回目の性能試験を行う予定で、どのような結果が出るのか期待される。

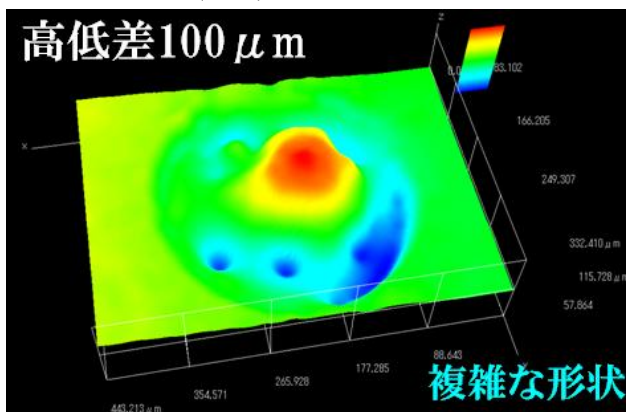
局所研磨を実施する前に、これらの defect がどのような形状をしているのか、特殊な溶液による型取りを行って調査することにした。その結果、発熱中心にあった defect が単純な凸凹ではなく、もっと複雑なカルデラのような形状をしているということが判明した。このような形状は光学カメラでは識別できず、疑わしそうな defect についてはレプリカを作成して、3次元的な形状を詳細に調べる必要があることが示された。また、この調査と同時にレプリカがどの程度の再現性を持って取られているか調べるため、同じ defect について3回型取りを行い、それらを3次元解析にかけて比較した。その結果、互いの形状に大きな差異は無いが、細かい所は異なっており、高さ方向の再現性としては20 μm 程度であることも分かった(図7)。

図7：MHI#10の1セルに見つかった defect のレプリカ作成後の3次元解析の結果。

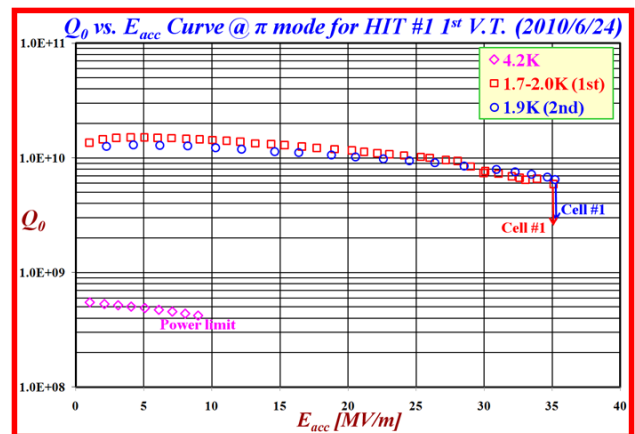
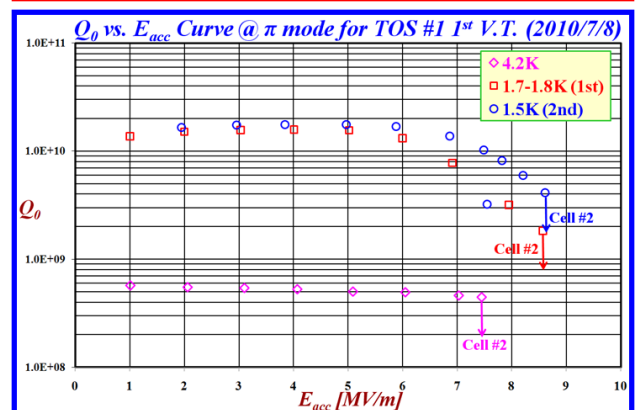
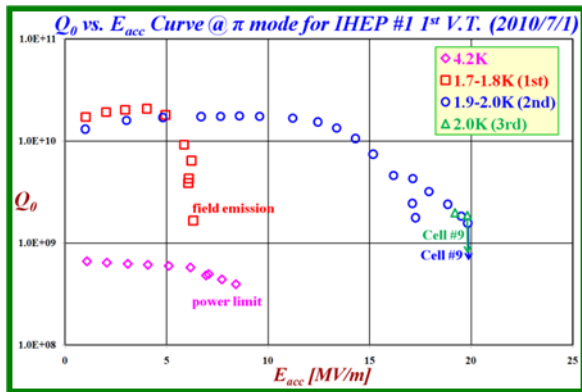
一度だけの測定のため、判断材料としては乏しいが、HIT#1が最初の測定で35MV/mに到達し、今後も大いに期待の持てる結果となった。また、測定中にクライオスタットの上面でモニターしている放射線量もこれまでで最も少なく、何らかの理由があるように思われる。一方、TOS#1の方は9MV/mと結果は芳しいものではなかったが、製作時の度重なるトラブルを考慮すると、当然であったと言えよう(図8)。

IHEP#1は高能研が自力で完成させたLow Lossタイプの空洞で、電子ビーム溶接からプリチューニングや表面処理などを全て行った後で、STFに持ち込み性能試験を行った。結果は20MV/mで、目標を満足するものではあったが、放射線も相当多く今後課題を残す結果となった。

図8：新規参入メーカーによる2空洞の結果と国際協力研究の一環で性能試験を行った IHEP 製 Low Loss タイプ空洞の結果。
