# PRESENT STATUS OF ACCELERATORS IN ELECTRON LIGHT SCIENCE CENTRE, TOHOKU UNIVERSITY

An accelerator facility of the Electron Light Science Centre of the Tohoku University sustained serious damage due to The Tohoku Earthquake. Especially, the damage of a 46-years-old 300 MeV linac was significant. We give up the plan for recovering 300 MeV linac. We have decided to re-built a low energy section of the old-linac for dedicated use of RI production, and a new small linac will be constructed as an injector for the booster ring. In addition a new accelerator cooling system will be reconstructed using compact chillers. This report describes the status of the accelerators and recovery of Electron Photon Science Centre.

## 東北大学電子光理学研究センターの加速器の現状

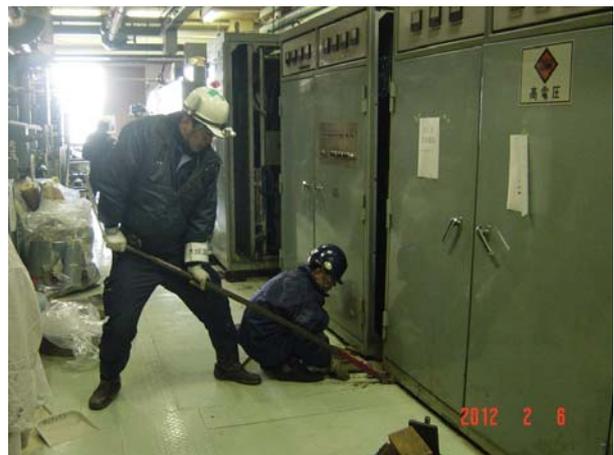
実験室内には、震災により損壊した機器類が多数あったため、復旧作業の前に実験室内の整備作業から行うことにした。最初に撤去することを決めたりニアック高エネルギー部から低エネルギー部の補修部品となる導波管や真空窓、高電圧部品などを取り外し保管場所に仮置きした。その後、損壊した加速管や導波管、電磁石等の機器や冷却水配管、不要ケーブルの撤去を行った。また、STBリングでは放射線遮蔽用のコンクリートブロックが地震で動き、電磁石に激突した痕がみられた。コンクリートブロックは、電磁石の再アラインメント作業の障害となるので撤去することにした。これらの一連の作業は2011年9月に開始され、2012年3月まで約半年ほどを費やした。実験室から撤去された機器類の総重量は150トンにも及んだ。

(a) モジュレータ電源撤去

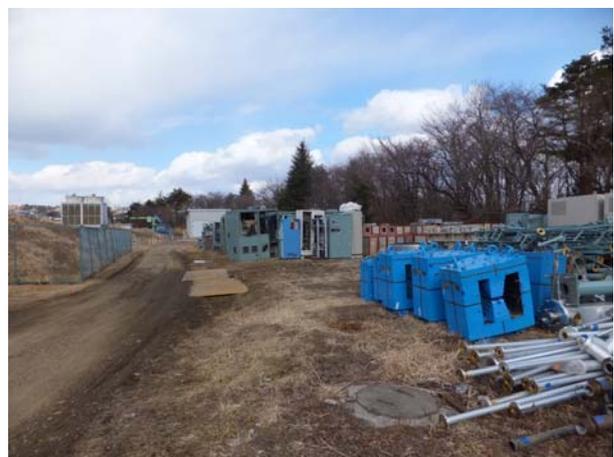
(b) 実験室から撤去された機器類

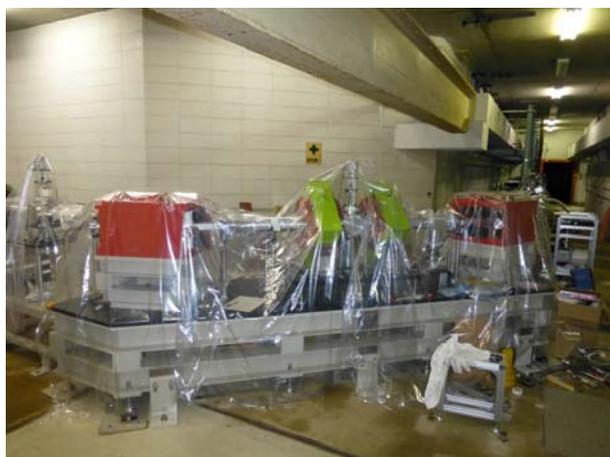
リニアックは建設から46年をも経過しており、交換部品の入手が難しいため全面復旧は不可能と判断したが、高エネルギー部から交換部品を調達することによって低エネルギー部のみ復旧することが可能と考えた。具体的にはモジュレータ電源2, 3, 4号機及びそれに接続してある立体回路から使用可能な部品を抜き取って交換予備部品として確保し、モジュレータ電源のうち比較的健全性が高い5号機を2号機の場合に移設して低エネルギー部のみを復活させることにした。これらの高周波系の他に、エネルギーフィルタとして使用していた偏向電磁石とその真空容器、また電子銃用高圧パルス電源なども老朽化が著しく、地震による損傷が大きいと判断して更新することにした。

図2:設置された偏向電磁石と真空容器

2012年4月にモジュレータの移設作業を終え、2012年5月に偏向電磁石と真空容器を現場に設置した(図2)。電子銃用高圧パルス電源は2012年9月に設置予定である。現在、高エネルギー部廃止に伴う電磁石電源の移設作業や制御システムの再構築を行っている。

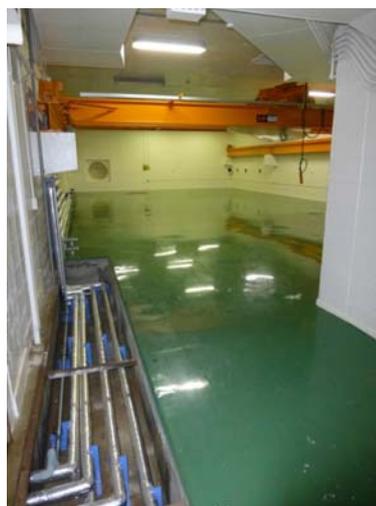
図3:補修後の第2電磁石室。冷却水配管と圧縮空気配管が設置済みである。

本入射用90MeVリニアックは、従来の300MeVリニアックと比較して非常にコンパクトであるため、これまでビーム分配のための偏向電磁石群が設置してあった部屋(第2電磁石室)に設置可能である。2012年の3月から5月にかけて、第2電磁石室内の床と壁面の補修作業を行った(図3)。加速器本体の本室への設置作業は、2012年11月から行われる予定である。

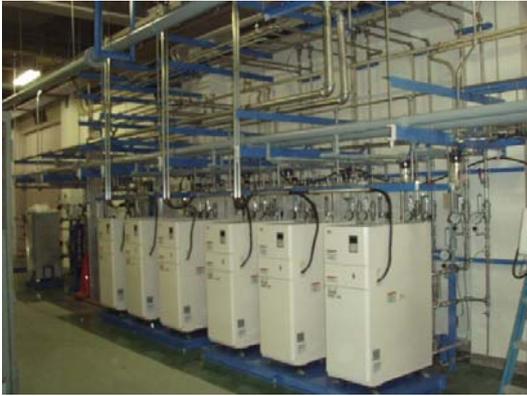
図 4: 機器別に小型のチラーで温調する。写真は低エネルギー部導波管と加速管の温調用チラー

今回の加速器冷却システムの更新では、加速器構成機器をそれぞれ小型のチラーで温調するようにし(図4)、古い配管・機器などはほぼ全て撤去することにした。また従来、冷却塔系統水で機器を冷却していた系統を、リニアック高エネルギー部に設置してあったプレート式熱交換器を流用することにより純水系統に変更した。これにより加速器の冷却に
