# SURVEY AND ALIGNMENT OF THE MAGNETS FOR THE PF AND PF-AR

The survey and the alignment of the quadrupole magnets were conducted during summer shutdown in 2011 in order to survey and fix the movement of the magnets due to the earthquake of 2011.3.11. In this presentation, the recovery of the magnetic system of the PF ring and the PF-AR from the earthquake damages is shown.

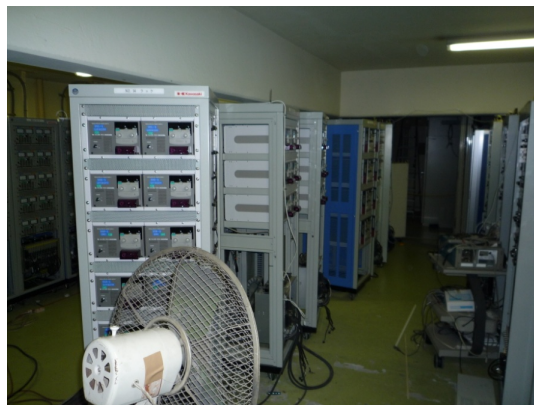
PFリングの大型電磁石電源の筐体内には、多くの部品が設置されているが、震災後とはいえ、それを完璧に精査することは電源の新規製作よりも手間がかかる。そこで、電源メーカーとも相談の上、まずはできる限りの目視及び手でガタや緩みの点検を行い、次は電源入り試験、通電試験へと移ることにした。万が一、部品故障や脱落、接触不良などがあった場合でも、電源自体は回路保護の為にインターロックが働き、破壊されることはないだろうとのことであった。目視及び接触点検では特に異常はなく、ブレーカON、冷却水インターロックをバイパスさせての運転状態ON（電流ゼロ）チェックでも、特に異常はなかった。制御系、小型電源系についても位置がずれたラック（図1）などを元の位置に戻し、ネットワーク及びサーバの復旧と共に同様の試験を行い、とりあえず応急的に異常がないことを確認した。また、トンネル内の電磁石ケーブルについては、リング数カ所でカバーを外して精密に点検、全体についてはゴムカバーは外さず、そのまま目視及び手で触ってのガタや緩みの点検を行った。施設冷却水系の復旧後に、漏水チェックをしながら電磁石への通水を開始し、制限付きで一定の電力使用が許可された後、4月の第4週に電源の短時間のフル通電試験を1台ずつ行った。試験は無事に完了した。

図1：位置のずれたPF小型電源ラック。幸い、断線などはなかった。

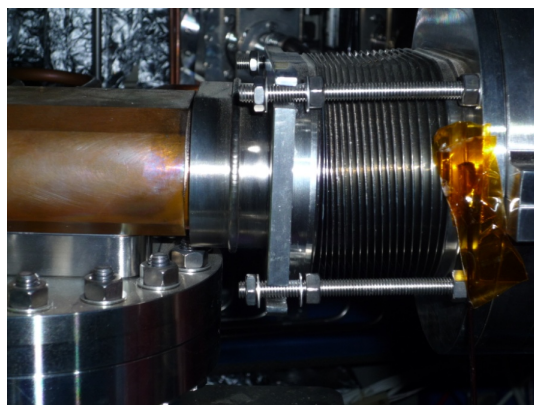
図2：PF-ARの「くの字」に曲がってしまったベローズ部分。

さて、震災により、PF リング、PF-AR、それぞれの BT ラインの電磁石に位置のずれが生じた。何方所かはダクトのベローが明らかに「くの字」に変形しており（たとえば図 2）、大きな力でトンネルが動いたことが想像された。ただし、予定された調整運転開始前に全体の位置の再調整（アライメント）を行うことは期間及び人手の問題から難しかった為、運転が安全に行えるか、運転が可能かを確かめる最低限の措置として、PF リング及び PF-AR の電磁石の垂直方向の位置測量のみが行われた（図 3、図 4）。これは、垂直方向に軌道が大きくずれると、誤ってベローなどの弱い部分に放射光が当たってしまう可能性があった為である。測量の結果、PF リングに関しては真空問題を引き起こす様なずれは観測されず、PF-AR リングに関しては、加速器トンネルのジョイント毎にずれが生じているが、最大でも 0.5mm 程度であり、応急的な運転に支障はないと判

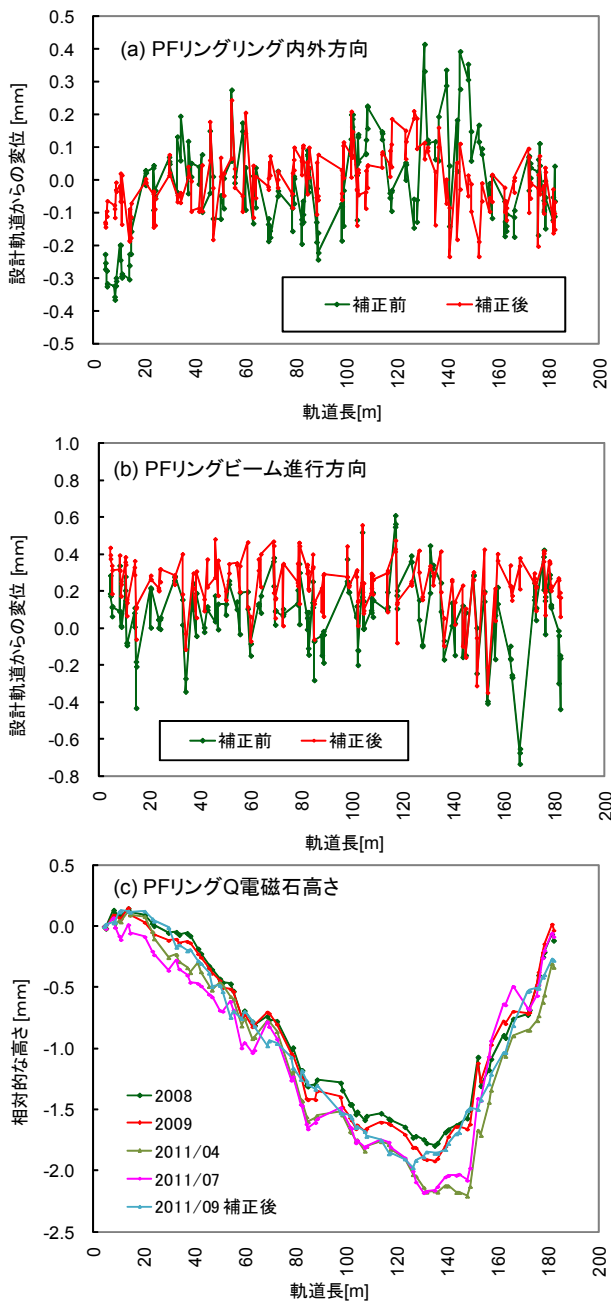
図3：PFリングの測量および再据付の結果。

PFリングの測量、アライメント後の再測量の結果を図3に示す。直線部増強改造時と同様に、垂直方向は全電磁石が変位量最小の同一平面（既存の平面とは別）に載る様にアライメントし、水平方向はモニュメントと偏向電磁石を基準にアライメントを行った。作業により、リングの電磁石の位置のゆがみを直すことに成功したが、ビームライン側との調整なしにリング側のみを調整してしまった為、一部のビームラインで光軸のずれが生じてしまった。特に、ビームラインは重力に対して水平面上にアライメントされているが、リングは斜めの平面上にある為、リングで坂になる部分に光源点がある挿入光源

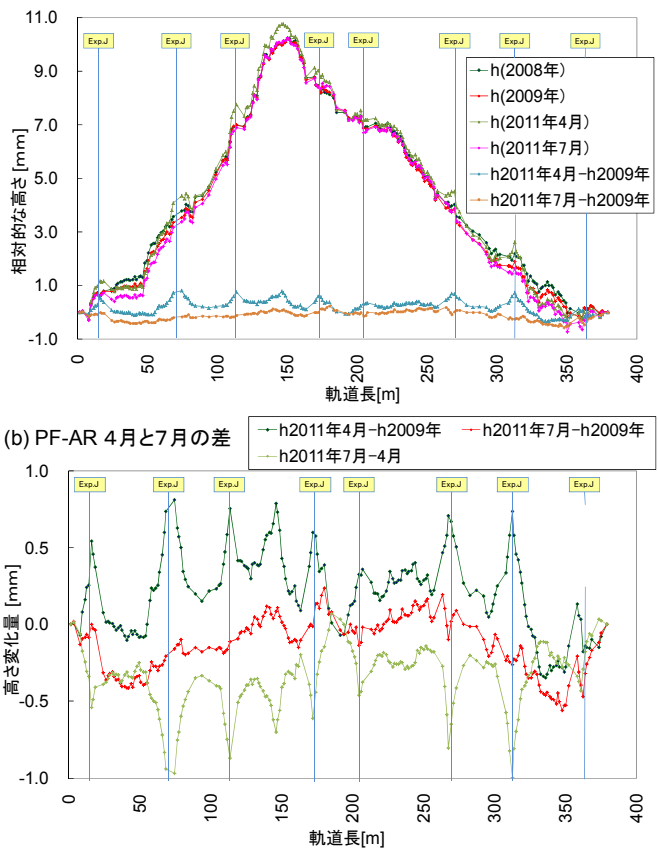
(a) PF-AR電磁石レベル

図4：PF-ARの高さ測量の結果

また、PF-AR については、測量データを詳細に検討し、ビームラインに対する影響も考慮しながら再アライメントの必要性について検討を行う予定である。

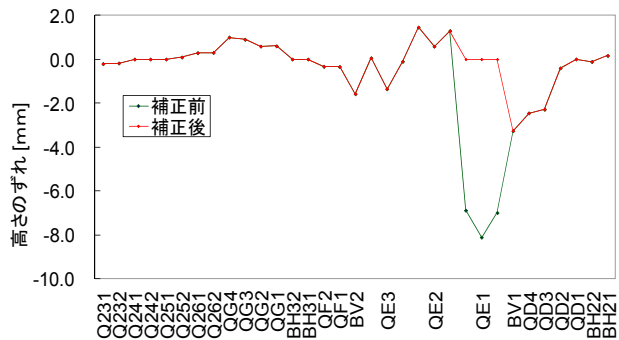
PF-BT ラインの測量結果を図 5 に示す。BT の偏向電磁石には、上部にけがき線の入ったターゲット座が設置されていたが、今回の測量の為、既存のターゲット座を基準に、現場で新たなレーザートラッカー用のターゲット座の取り付け加工を行った。また、BT 壁面にも、座標をつなげる為に約 1m 間隔でおよそのビーム高さにターゲット座を取り付けた。測量は KEKB-BT グループの協力で、可搬レーザートラッカーを用いて行った。さて、BT ライン上流の入射器は地下 1 階、PF リングは地上の高さに存在する為、PF リング手前で BT は坂になっている(図 5 の BV1-BV2 間)。坂の途中、ちょうど QE1 電磁石の下流部分に光源棟と BT トンネルとの建屋の境目が存在し、そこは PF-AR のジョイントとは異なり、フレキシブルではない構造になっている。その境界で震災によって生じた大きな段差が、解消されることなく残っており、真空ダクトも目で見て十分わかるほど大きく変位していた。調整運転の為に立ち上げ時にも、ステアリングを大きく調整し、真空ダクトの端を通す必要があった。補正としては、段差直上流の 4 極電磁石 QE1 のみを上に 8mm 動かし、軌道を滑らかに補正した。電磁石アライメント後、真空ダクトとモニタ系の精密アライメントも各担当者によって行われた。
