# ANTI-RUST AND CURRENT STATUS OF MR RF CAVITYIES IN J-PARC

## J-PARC MR RF 空洞の錆対策と現状

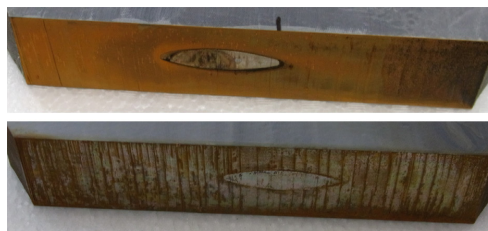
図 1 は、実験室で行った約 490 時間通電後の切断面の様子で、上段はコーティング無し、下段はポリシラザンコーティング有りである。コーティング無しは全体的に錆びているのに対し、コーティング有りはコーティングの剥がれや割れた部分で多少の錆は見られるが進行は抑制されている。

図 1: 約 490 時間通電試験後の切断面の様子。上段がコーティング無し、下段がポリシラザンコーティング有り。

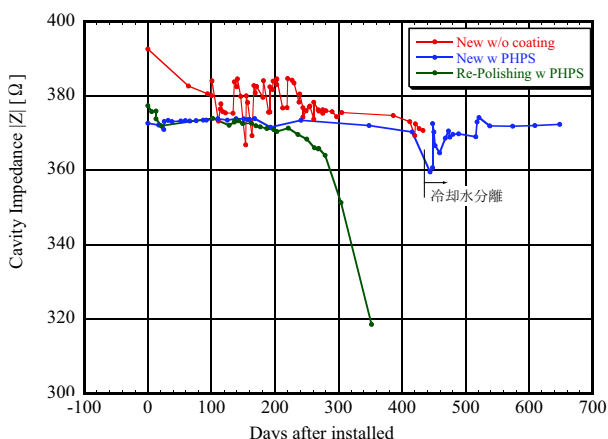
図 2: 切断面をポリシラザンコーティングで保護した場合のインピーダンス変化の比較。横軸は、インストールした日からの経過時間を示している。

図 2 は、新品コア+切断面の保護無し、新品コア+ポリシラザン、再研磨コア+ポリシラザンのコアで構成された空洞のインピーダンス変化を示している。横軸は、インストールからの経過時間を、縦軸は空洞インピーダンスを示している。切断面保護無しコアの空洞は、インストール直後からインピーダンスが低下している。その後の上下は、空洞に大気を導入しインピーダンスの回復を試みた結果であるが、低下傾向は変わらない。他方、新品コア+ポリシラザンでは 400 日までは安定している。その後、震災の影響で冷却水が停止したことで低下し、また冷却水系を分離した後で変動していた。この変動については、分かっていないが最近の 100 時間ではインストール直後のインピーダンスとほぼ同じ値で安定して推移していた。再研磨コア+ポリシラザンの空洞では、約 200 時間後から急激に低下がみられた。切断面保護無しのコアと同様に損傷から低下した物と考えられた。空洞の交換時に損傷したコアの切断面を観察したところ、コーティングが残っている部分も多く、保護なしコアのように切断面全体が錆の影響で損傷したわけではなく、以前の損傷が切断面の深い部分まであり、再研磨で除去しきれずにこの場合の損傷につながったと考えられる。

これらの結果からポリシラザンの有効性は確認されたが、問題点も分かってきた。ひとつは、ポリシラザンコーティングにひびが入りそこから錆が広まること、もう一つはポリシラザンコーティングの乾燥過程で再研磨コアの場合内部から水が出てきてうまくコーティングされない部分があるということである。これら 2 つの問題点とも、後述する RTV ゴムで切断面を被い、冷却水が切断面に直接触れないようにすることで解決できると考えている。

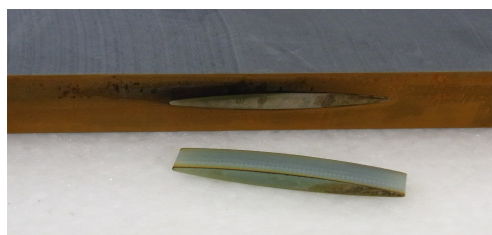
通常カットコアは、長さ 60mm、厚さ 10mm のスペーサーを間に挟み組み立てている。図 3 は、通電後の切断面の典型的な状態である。スペーサーが密着していた部分の錆は進行していないのが分かる。

図 3: 10mm 厚のスペーサーを用いた場合の切断面の様子。スペーサーと接触している切断面の錆はほとんど進行していない。

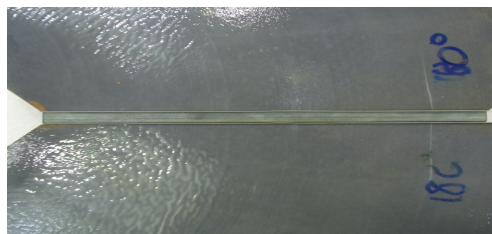
FRP 板とコアの隙間を埋めるため、熱伝導率があり電気絶縁性を持ったシリコンゴム製品である富士高分子工業の「サーコン」を間に挟んでコアを組み立てた(図 4)。使用したサーコンの厚みは、平均 0.34mm である。このコアを使用し、約 830 時間通電試験を行った。

図 4: FRP 板とコアの隙間をサーコンを挟んで埋めている (通電前)。

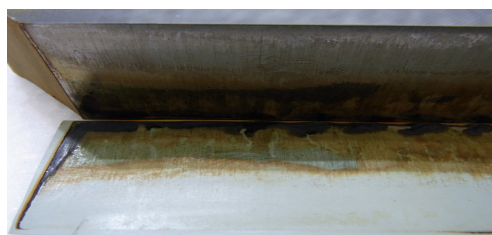
図 5 は、通電試験後の切断面の様子である。サーコンに付いた黒い部分と相手側切断面の錆の部分は一致しており、密着が不十分な部分に水が入り込んでいることが分かる。厚い他のサーコンシートもしくは何枚かを重ねて使用する事も検討したが、サーコン自体が材質的に固く隙間を埋める事が難しいこと、また表面が滑るこ

図 5: 約 830 時間通電試験後の切断面の様子。切断面とサーコンの密着が不十分な所に水が進入し錆びていることが分かる。

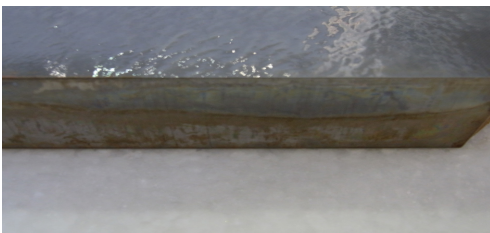
図 6: 通電前、アルコールで切断面を拭いた後の様子。

サーコン通電試験で使用したコアの表面をアルコールで拭いた後 (図 6)、RTV ゴムをサーコンの表面に塗布し、挟み込んで固定した (図 7) 後、通電試験を行った。

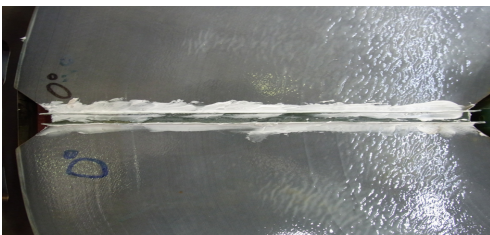
図 7: サーコンとコアの隙間に RTV を塗布しコアを固定してある。

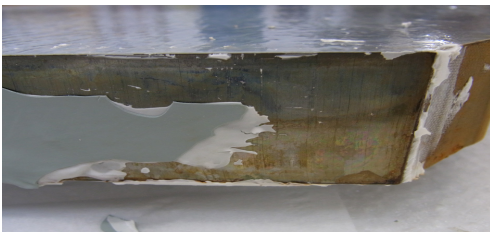
図 8 に、約 590 時間通電後の切断面の様子を示す。下半分の錆の跡は、前回 (サーコン) のテストで錆びた跡であり、図 6 の表面状態と比較しても新たに錆びたところはなく、元の表面状態を維持している。

図 8: 通電後の切断面の様子。

錆の抑制効果が非常に高く、通電試験も問題ない事が分かったため、RTV で切断面を保護しながら Q 値調整ができるように組み立て方を変更した。そして、ポリシラザンコーティングと RTV ゴムで保護された再研磨コアで構成された空胴を 2010 年 11 月から MR トンネルにインストールした。

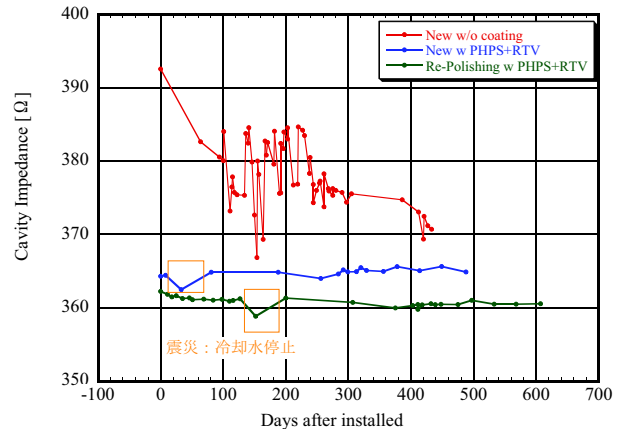
図 9 は、切断面の保護無しコアの空胴と RTV ゴムで保護されたコアの空胴 (新品コア、再研磨コア) の比較

である。横軸は、インストールしてからの経過時間を、縦軸は空胴インピーダンスを示している。保護無しコアの空胴インピーダンスが低下傾向に対して、RTV ゴムで保護されたコアの空胴は、コアが新品、再研磨の違いなく安定に推移しており、錆対策として有効である事が分かる。

図 9: 切断面をポリシラザンコーティング+RTV ゴムで保護した場合のインピーダンス変化の比較。横軸は、インストールした日からの経過時間を示している。

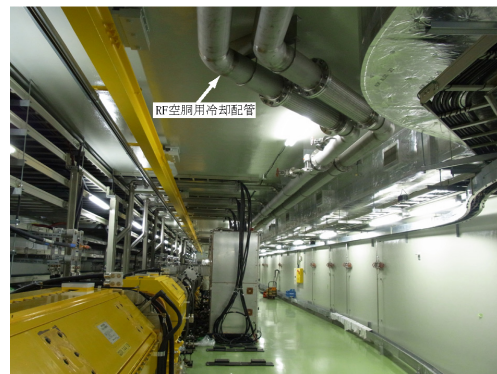
図 10: RF 空胴専用の冷却水系。

2011 年夏のメンテナンス期間を利用し、空胴の独立冷却水系を構築した (図 10)。配管は、通路の頭上に配置し、流量は 1 空胴あたり 45 ~ 50L/min × 6Tank、電気伝導度 < 10 $\mu$ S/m、溶存酸素濃度 (原水) < 0.3ppb で稼働している。

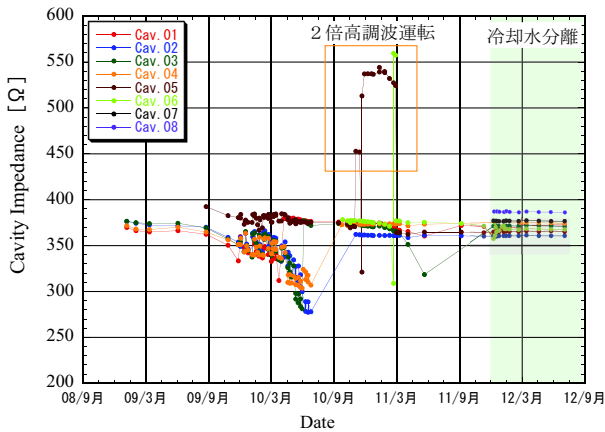
MR は、2008 年 12 月からビームコミッショニングを開始し、約 3 年半の運転をしてきた。その間測定してきたインピーダンス変化を図 11 に示す。横軸が時間、縦軸が空胴インピーダンスを示している。

運転開始から 2010 年夏までの運転では、インストールした空胴のほとんどでインピーダンス低下が測定された。その都度、損傷したコアの Tank があるギャップをショートした 2 ギャップ運転やデューティの低い

図 11: 空洞インピーダンスの測定結果。縦軸は、共振点でのインピーダンス、横軸は日時を示している。

2倍高調波運転、更にメンテナンス期間を利用してコアや空洞の交換に対応してきた。2010年秋以降の運転では、順次ポリシラザンコーティングもしくはポリシラザン+RTV ゴムで切断面を保護したコアを導入することで比較的安定に推移している。

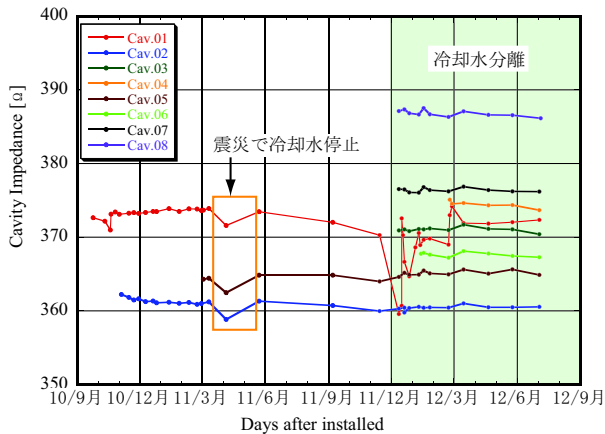
2010年秋以降で、対策を施したコアをインストールした空洞のインピーダンス変化を図 12 に示す。横軸が時間、縦軸が空洞インピーダンスを示している。また、空洞を構成しているコアの構成を表 1 に示す。2011年12月以降は空洞冷却水系も独立して稼働している。

ポリシラザン+RTV ゴムで保護されている空洞では、空洞 # 2 が約 1 年半以上、それ以外でも半年以上安定している。更に今夏のメンテナンスを利用し、空洞 # 1 の入れ替え、及び空洞 # 9 の新設を行う予定である。

図 12: 最近の空洞インピーダンスの測定結果。空洞 1 は新品コア+PHPS、それ以外の空洞はすべて PHPS+RTV で切断面が保護されている。
