Discharge Suppression for Anode Modulator in J-PARC Linac

Abstract

J-PARC リニアックにおけるアノード変調器の放電対策

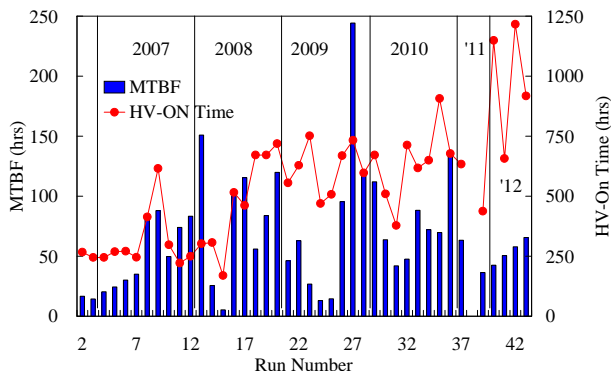
図 1 クライストロン電源の平均故障間隔の推移

度、ビーム供用が始まると連続 700 時間程度運転を行っている。運転当初は、抵抗器等の素子の選定ミスや接続ミス等によりトリップが多く、MTBF は 20 時間程度しかなく、毎日 1 度程度、6 台中のいずれかのカソード電源がダウンしていた。その後、トリップ原因を調査し、不具合箇所を改善することにより、2008 年から 100 時間を超えるランもあったが、中には MTBF が 20 時間を下回るランもあった。MTBF が短いランは、次項で述べるアノード変調器での放電による影響である。震災以降(2011 年 12 月以降)のランでのフォルト原因を分類すると、高圧電源の運転時間 4,380 時間中で全フォルト回数は 83 回であり、その内 38 回が変調器内での放電によるフォルトであった。フォルト原因のほぼ半分は、変調器内での放電によるものであった。

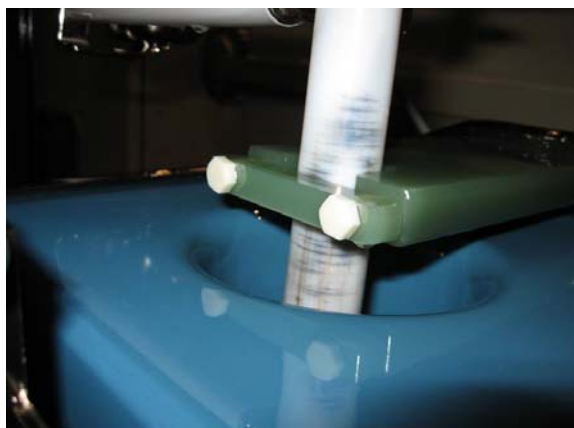
アノード変調器を量産する前の試験運転時 (2003 年)、変調器内で放電が多発した^[2]。図 3 は、その放電箇所を示す。カソード及びアノード電流を観測するために CT(Pearson 製 CT3025) が組み込まれているが、内径 3.5 インチの CT を貫通する電極部(銅パイプ、外径 20mm)で放電が多発した。銅パイプには耐圧強化のため厚さ 1.5mm のテフロン管で覆われていたが、テフロンが放電により炭化し、耐圧が劣化した。

図 3 CT 貫通電極部での放電

対策として貫通部分を同軸ケーブル 20D-2V の芯線を用いて配線した。これは、CT 貫通部の限られた空間で絶縁を強化するためであり、ポリエチレンの絶縁破壊強度が絶縁油より高いことに着目した対策である。20D-2V の内導体の内径が 6mm、ポリエチレンの外径が 20.5mm、CT の内径が 88.9mm、印加電圧が 110kV(電源定格)とすると、銅パイプでの表面電界は、7.4kV/mm であり、同軸ケーブルのポリエチレンの表面電界は 4.0kV/mm となり、絶縁油が接する表面での電界強度を半減させた。一方、内導体の表面電界は 13.6kV/mm であり、銅パイプの表面電界より高くなるが、ポリエチレンの絶縁破壊強度^[3]の 1/10 以下の電界となっている。量産型のアノード変調器には、全てこの対策を施しており、現時点ではポリエチレンの絶縁破壊は観測されていない。

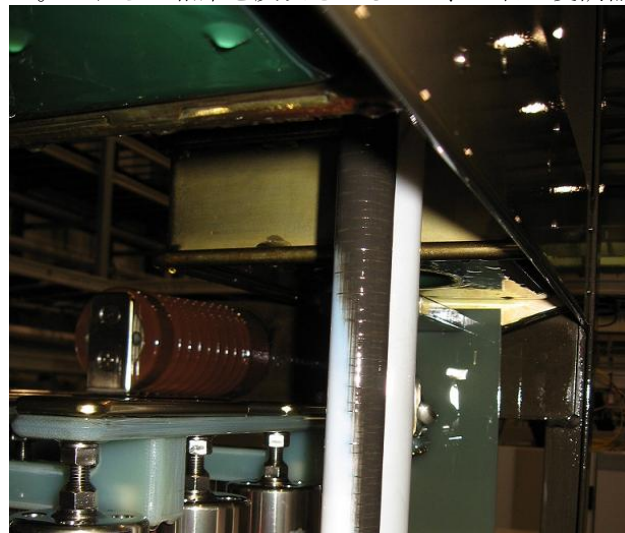
変調器の運転時間が 5 千時間を超える頃から、特定の変調器で放電が頻発するようになった(図 1 中、ラン 15 やラン 24~25)。図 4 はその放電箇所を示す。銅パイプを覆うテフロン管が放電により全面的に炭化しており、この部分と筐体のフレーム間で放電が頻発していた。

この事象までは、CT 以外の場所でも電界が高いと考えられる部分にテフロン管や FRP 板などを絶縁油中に設置し、耐電圧の強化を図ってきた。しかしながら、固体絶縁体で耐圧強化を行うと、アーク放電や部分放電で耐圧が劣化しはじめると、加速度的に劣化が進行し、絶縁油のみの場合よりの耐圧が悪くなる傾向があった。そこで、固体絶縁体を用いずに放電対策を行うこととした。

図 4 変調器油中放電箇所

で、70mm以上の絶縁距離が保てるよう機器の配置を変更する放電対策を行った。

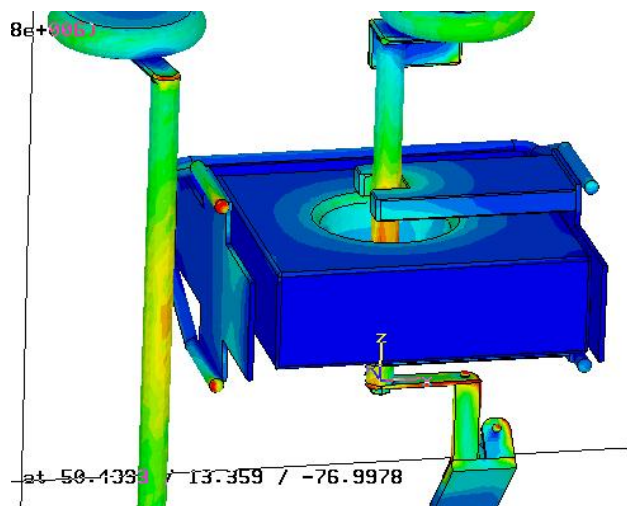
まず、複雑な構造である CT 周辺部の電界計算を行い、電界の高い場所を調べた。また、変調器に直流電圧を印加し、目視による放電箇所の調査を行った。結果、CT の取り付け金具の電界緩和電極の先端が高電界であったり(図 5)、図 6 のように半導体スイッチ取り付け用のガイドピンで放電が発生したりした。これらの結果を反映させるため、5 台の変調器

図 5 CT 周辺部の電界強度計算結果

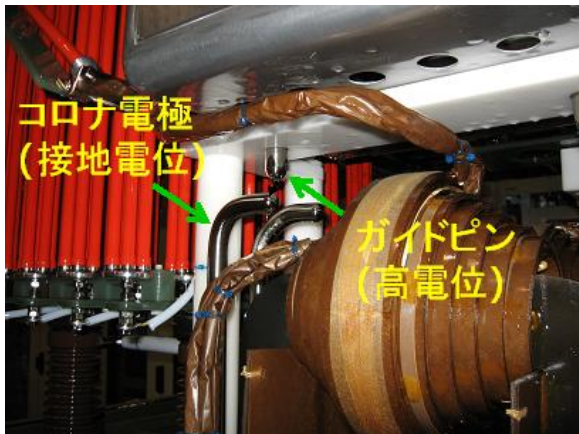
図6 変調器の放電箇所の調査

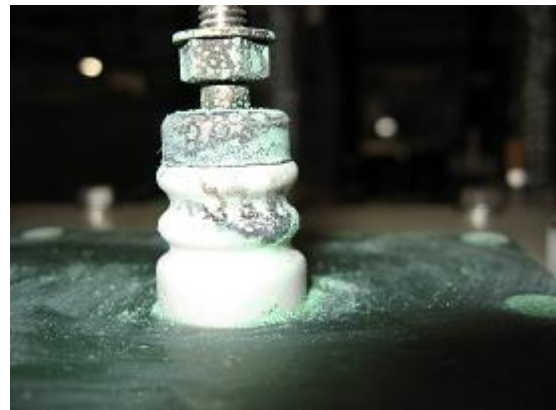
変調器内の半導体スイッチは、ビームオフ時、カソード電圧まで電位が上昇する。このため、FETをオンさせるためのゲート回路の電力は、数段の絶縁トランスを介して供給される。図7は、その回路図を示す。気中に設置された絶縁トランスと油中の絶縁トランス間の配線は、同軸ケーブル10D2Vの芯線を用いており、その電位は浮遊電位となっている。このため、気中に設置された絶縁トランスは、トランス間の浮遊容量で決まる分圧比の電圧となる。気中で高電位に晒された絶縁トランス及びその配線では、部分放電が生じ、オゾンや硝酸などの腐食性物質が生成されていた。これらの生成物により金属が腐食しその堆積物が碍子に付着し放電が発生したり(図8参照)、絶縁トランスの結束バンドが破壊したりして、運転時間が1万時間を越える頃から半導体スイッチのドライブユニットが故障しはじめた。

図8 腐食生成物による碍子の沿面放電痕

そこで絶縁トランスの部分放電対策として、浮遊電位を接地電位に固定しようと検討したが、油中の絶縁トランスでの10D2V芯線部の電界強度が高くなりこの部分での絶縁破壊のリスクが高くなるので、浮遊電位のまま気中の絶縁トランスを変調器オイルタンク内に移設することとした。昨年度、試作器を製作し、部分放電測定を行ない、AC50kVで部分放電電荷量が10pC以下であることを確認した。
