PRESENT STATUS OF KLYSTRON POWER SUPPLY SYSTEMS FOR J-PARC LINAC 2012

- Recovery from Earthquake Disaster, HVDCPS Breakdown and Energy Upgrade -

J-PARC リニアック用クライストロン電源システムの現状 2012

— 震災復旧、高圧直流電源故障、エネルギー増強 —

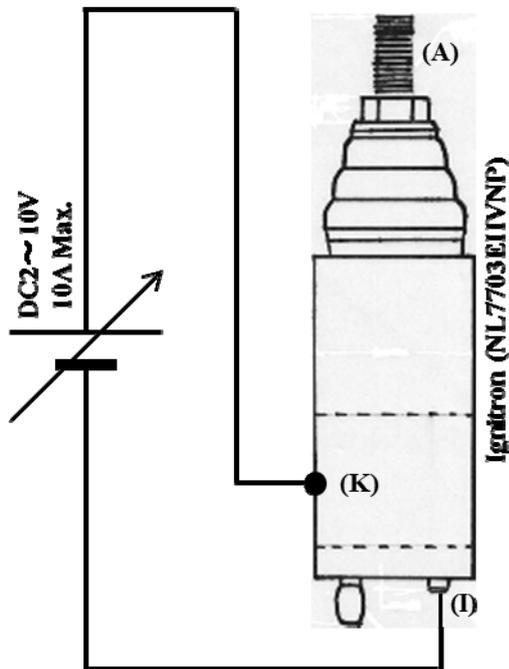
図1：イグナイトロン イグナイタ(I)ーカソード(K)間抵抗値回復法接続図 (A：イグナイトロンアノード)

使用しているイグナイトロン 29 本(Crwbr#01~#05 で各 5 本、Crwbr#06 で 4 本使用)のうち 24 本が 10Ω 以下に低下している事がわかった。これは地震の揺れによって、イグナイタが内部にある水銀をかぶったためとみられる。

イグナイトロン回復方法(イグナイトロンイグナイタ(I)ーカソード(K)間抵抗値回復法)については、震災後すでに東芝電子管デバイス(株)工場にてニチコン草津(株)の実績があったので、これを行った。図1に示すように(必ずアノード(A)を上向きに設置)、直流電源(電流メータ付き)の+をK、-をIに接続する。操作手順は以下の通り。

- ①出力電流値を確認しながら電圧を 1 秒で 1V ずつ上げていく(電流値も徐々に増加する)。
- ②・項①手順中に電流値が(急激に)下がった場合、すぐに電圧を off する。
 - ・電流値が下がらず電圧 10V まで到達した場合は、そのまま 10 秒程度放置した後、電圧を off する。
 - 放置している間も電流値を監視し、電流値が下がった時はすぐに電圧を off する。
- ③電圧を off した後しばらく放置してイグナイトロンが室温程度に冷えた後、I-K 間の抵抗値を測定する。
 - ・抵抗値が 10Ω 未満の場合は項①~②を再度行う
 - ・抵抗値が 10Ω 以上の場合は④項へ。
- ④I-K 間を短絡した状態で、1000V メガーで A-K 間耐電圧を測定する。測定値が ∞ なら正常(回復成功)、それ以外は異常(回復失敗)とする。

抵抗値が低下していた 24 本に上記の回復法を行ったところ、20 本が回復し(回復率 83.3%)、1 本は I-K 間抵抗値が回復せず、3 本は A-K 間耐電圧が低下した。

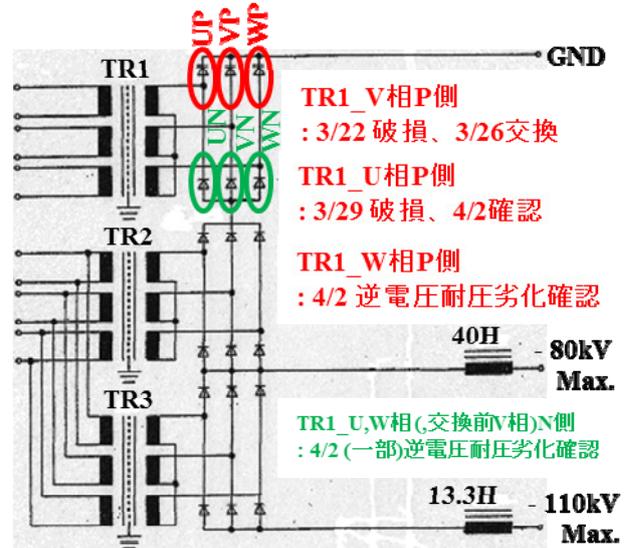
図2：変圧整流器HVTR#1構成図と不具合発生箇所

今年3/22(木)早朝(4:10)、HVDCPS#1がHV downした。「交流過電流」、「直流過電流」のインタロックが働いており、再立上げ時に三相6.6kV系のメータを確認したところ、直流電圧が100kVに到達する前に三相電流が約60Aまで振れるのが確認された(正常時は直流電圧100kV以上で20~30A程度)。リニアックのビーム加速運転を中止し、低電圧を印加して各部の波形を確認した結果、HVDCPS#1内の変圧整流器(HVTR#1)絶縁油タンク内部の故障が疑われた。

TR1_V相P側のダイオードの破損が疑われ、また予備のダイオードスタックが1台あったので、J-PARC内で交換する事となった。但し、HVTR#1は天井クレーンの無いリニアック棟クライストロン高圧電源室#1にあったので、3/23(金)に搬出準備、3/24(土)HVTR#1をクライストロン高圧電源室#1から屋外に搬出、大型トラックでクレーンのある空洞搬入調整室へ搬入、3/24(土)~26(月)HVTR#1油タンク内部をクレーンで吊り上げ、内部を確認した。予想通りTR1_V相P側のダイオードが破損していたので(破損状況の一例は図3参照)、予備のダイオードスタックと交換した。その他、油タンク内部の部品の目視確認、耐電圧試験では異常が無かった。

3/29(木)試運転等を経て100kV出力試験を行ったところ、100kV到達2~3秒後に「直流過電流」のインタロックが働いてHV downした。低電圧を印加して各部の波形を確認した結果、今度はTR1_U相P側のダイオードの破損とみられた。

早急に再立ち上げするため、HVTR#1を取り除き、HVTR#11号機(400MeV増強用、クライストロン高圧電源室#2に置かれていた)を代用する事となった。HVTR#11号機は(#1号機のように80kVが無く)110kV出力のみであるため、RFQステーションで使用していたクライストロンを、特性を考慮して交換する事となった。3/30(金)HVTR#1、#11の運搬準備とクライストロンの交換、3/31(土)HVTR#1の搬出、4/1(日)HVTR#11の搬入と再配線、4/2(月)HVDCPS#1、HVTR#11を含めた181MeV加速用機器の試運転の後、4/3(火)から終夜連続運転が再開された。以後、4/5(木)リニアックビーム加速が再開され、4/8(日)ユーザーへの供用運転が再開された。その結果、当電源システムは

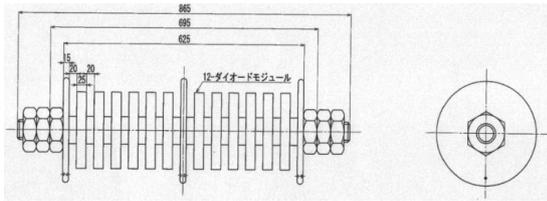
(a) ダイオードスタック全体図(12個のダイオードモジュールで構成)

図 3 : ダイオードスタック、ダイオードモジュールの構成と破損品の例(交換前の TR1_V 相 P 側、P 端から 6 番目のモジュールの例)

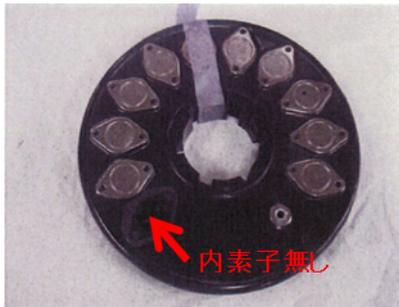
(b) ダイオードモジュール (破損品)

3/29(木)の 2 度目のダイオード破損を受け、4/2(月)改めて HVTR#1 の耐電圧等を確認したが不具合は見られなかった。そこでダイオード自体が既に損傷を受けていて、試運転中に耐電圧不良を起こした可能性があると考え、HVTR#1 用のダイオードスタック全てを取外して解体し、1 スタック内 12 個のダイオードモジュールの外観確認、逆電圧を印加しての耐電圧測定、等を行った。最初に壊れた TR1_V 相 P 側、2 度目に壊れた TR1_U 相 P 側のダイオードモジュールは、どちらも 6 個中 5 個がモールドケースの割れやダイオード素子(S20FND12 特)の分離が見られ、6 個全てが逆方向短絡していた。その他のダイオードモジュールは外観上異常は無かった。最初に壊れた V 相は N 側も 6 個全てが逆方向短絡または逆電圧耐圧不良(30kV 未満)、U 相 N 側も 6 個中 2 個が耐圧不良だった。W 相は P 側 4 個、N 側 3 個が短絡または耐圧不良だった。これらの結果により、2 度目の破損については、3/22(木)の V 相破損時またはその後試運転を繰り返した時にすでに U 相ダイオードがダメージを受けており、3/29(木)の試運転時に破損したと考えられる。なお、TR2、TR3 のダイオードは全て正常だった。

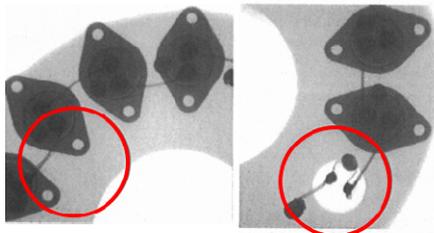
(d) ダイオードモジュール X線透視像 (○内に破損痕跡を確認)

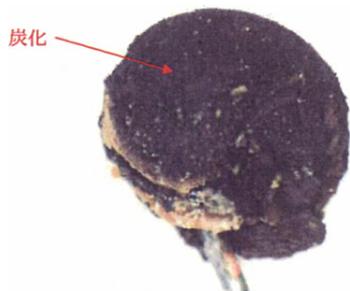
(e) セラミックコンデンサ分解写真

解体したダイオードモジュールを製造業者のオリジン電気(株)に送付し、調査を依頼した。その結果ダイオードに並列接続されたセラミックコンデンサの幾つかに破損が見られた(図 3 参照)。現在のところ故障について、最初にセラミックコンデンサに耐電圧を上回る電圧が印加され、コンデンサが破損し、最終的にダイオードモジュールの故障(外観破損、短絡、逆電圧耐圧不良)が発生する、というプロセスが有力視されている。
