高周波窓冷却水路の腐食

竹内保直、影山達也、齋藤芳男、坂井浩、佐藤皓、徳田登、内藤富士雄

高エネルギー加速器研究機構 〒305-0801 茨城県つくば市大穂 1-1

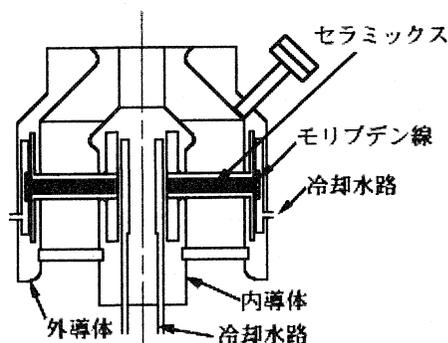
KEKB 加速器の ARES 空洞では、同軸平板型高周波窓を用いた入力結合器と結合空洞減衰器を用いている[1]。入力結合器の高周波窓の構造は、図 1 に示すように、アルミナセラミックス (厚さ 10mm、外径 166mm) に薄い銅 (厚さ約 1mm) の同軸管が金口で接合されている。金口付は、約 900~1000℃の真空炉または水素雰囲気炉中で行われる。アルミナセラミックスと銅の熱膨張率の差により、ロウ接の際の温度上昇では、セラミックスと外導体のすき間は約 0.8mm 増加する。このため、何も対策しないとロウ切れを起こしてしまうことになる。そこで、この高周波窓のロウ接では、熱膨張率の小さいモリブデン線 (直径 1mm、約 10 ターン、熱膨張率 $5.1 \times 10^{-6}/K$) で外導体の外周を縛り、すき間管理を行っている。さらに、このモリブデン線は、次に行われる 2~3 回のロウ接工程の間も残され、接合の歩留まりを上げることに役立っている。また、内軸管の内側にも、少量のモリブデン材が用いられている。入力結合器 1 台には、最大 500kW (周波数 509MHz) の連続波高周波電力が透過する。このときの高周波窓付近での損失は、約 400~700W であり、安定な運転を行うためには、確実な冷却が必要不可欠である。このため、外軸管の外側と内軸管の内側に冷却水路が設けられ (図 1)、同軸管が変形しないように、冷却水の圧力は 3kg/cm^2 (ゲージ圧) 以下に制限されている。そして、この高周波窓では、水路内にロウ接時に使用したモリブデン材が残った構造となっている。結合空洞減衰器の高周波窓も、入力結合器と同様の構造で制作されている。このような同軸平板型高周波窓は、TRISTAN 加速器で使用されたクライストロンの出力窓や、超伝導加速空洞の入力結合器で 10 年以上使用された実績があり、ARES 空洞の高周波窓の構造と製造法は、これらの前例を参考にして設計されている。

図 1: 同軸平板型高周波窓の構造。モリブデン線が冷却水路内に残っている。

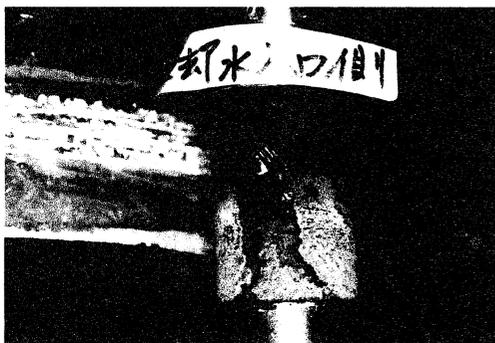
図3：入力結合器高周波窓の内導体冷却水路に起きたエロージョン・コロージョン。流れに沿った侵食跡が見られる (材質：無酸素銅)。

これらの腐食現象は、ポンプインペラや、ユニットクーラーのバイパスバルブ、高周波窓の冷却水路で流れが曲げられる場所等に現れており、侵食されたような形状となっている。しかし、通常の水質では起こらない激しい減肉が発生しており、典型的なエロージョン・コロージョンと考えられる。

2001年1月に真空リークを起こした入力結合器の水路内にも白緑色の物質の付着が見られた。モリブデン線は1/2周毎に減肉して細くなり、所々で切れた状態であった。また、外径10mmの銅チューブ内に一部、孔食の発生が認められた。

このような腐食現象を起こさないための対策として、現在はブルークールS(5%)水溶液の使用でしのいでいるが、一般的には次のような方法が考えられる。1) Moに代わるロウ接治具(腐食問題を起こさない物質)を見つけること。多段ロウ付で使用できる良い材料はないだろうか。2) Moを使用するが、接液させない方法。(a) 空冷、伝導による間接冷却。(J-PARCのSDTL入力結合器高周波窓の冷却は、本件の腐食現象の調査途中結果によって、水冷から伝導による間接冷却に設計変更された。平均高周波電力が小さい機器には容易な方法である。) (b) メッキやエポキシ樹脂等でMoの表面を覆う。3) 銅用のインヒビターBTAの添加を試みる。4) 流速を下げた冷却水路の設計。5) 溶存酸素の除去。

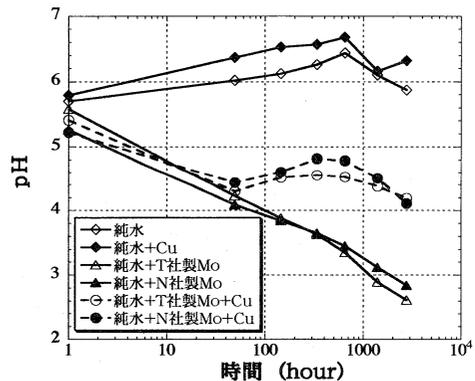
図4：純水、Mo、Cuのピーカー実験。Moの影響でpHが下がる。Cuがあると、pHは4~4.5に落ち着く。

図4に、純水を用いた場合のpHの変化を示す。3)の $\text{H}_2\text{O}+\text{Mo}$ の組み合わせでは、pHがすぐに減少し始め、約3000時間で、pH3以下の値に到達した。水の色は、1000時間を超える頃から薄い青色に変化し、その後、さらに濃い青色になった。4)の $\text{H}_2\text{O}+\text{Cu}+\text{Mo}$ の組み合わせでは、

pHが減少するが、100時間後にはpH4~5でほぼ一定の値となった。300時間頃から銅表面に白緑色の小さな結晶が析出し始め、1000時間頃には銅の上側表面びっしりと析出物が付着した状態となった。このとき、水は無色であった。18000時間後、銅の表面に析出した白緑色の物質と、ピーカー底に析出堆積した白色の物質が得られた。これらの物質は粉末X線回折の結果、明確なピークが現れ、異なる化合物であることが分かっており、現在さらに分析を進めている。

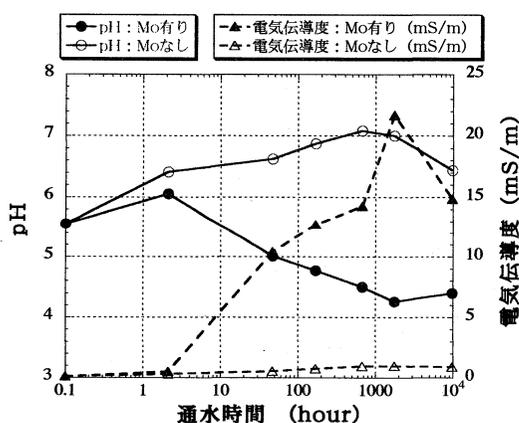
2台のユニットクーラーを用い、1台には17mのモリブデン線を1/2インチ銅チューブ内に収め、10mmφ銅チューブ(長さ20m×2系統)で接続し、純水をためて通水した。残り一台は銅チューブのみを使用して、Moの有無による差を観察した。2001年11月から約1年間通水して、冷却水のpH、電気伝導度、酸化還元電位(ORP)の測定を行った。図5にpHと電気伝導度の測定結果を示す。Mo有りの場合、pHはピーカー実験の場合と同じように、すぐに減少しはじめ、1000時間後にはpH4~4.5の値で一定になっている。ORPはMoの有無では大きな差がなく、10000時間まで、200~300mVで大きな変化はなかった。Mo有りの管路では、銅配管内面全体に白緑色の物質が付着していた。また、1m/sec以上の流速がなかったためか、著しいエロージョン・コロージョンは認められなかった。モリブデン線の接触していた部分には、銅管内面に0.3mm程度の線跡を残した減肉が認められた。モリブデン線は細くなって所々が切断していた。

図5: ユニットクーラーを用いた再現実験。Mo有りの条件では、冷却水のpHが4~4.5に下がる。
