# パルス電源現状報告

2006年10月13日

三増

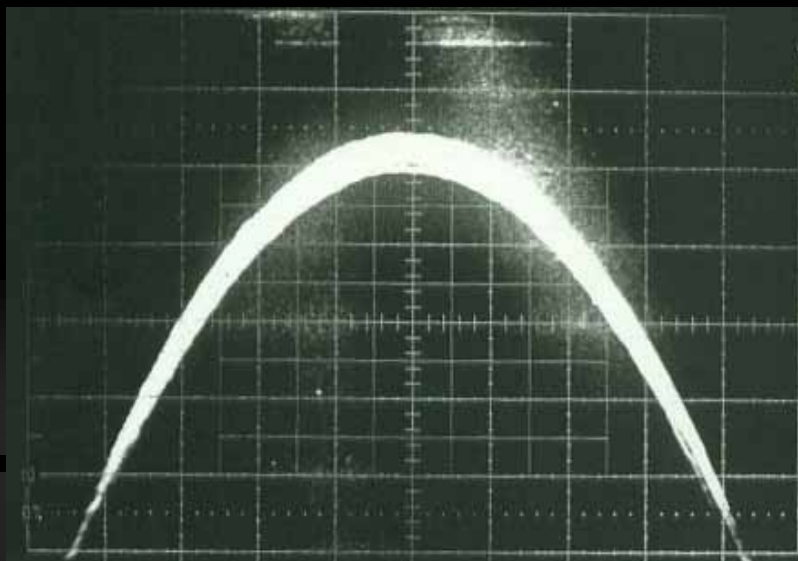
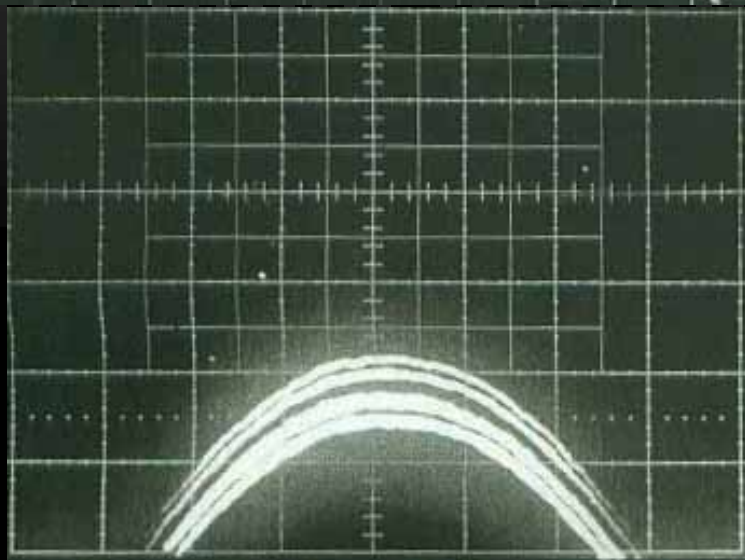
# ピーク電流 (周波数固定)

- ✓ 画像上 (1 Hz)
- ✓ 画像下 (25 Hz)
  - ✓ @ 27 kA
  - ✓ 0.06 %/div

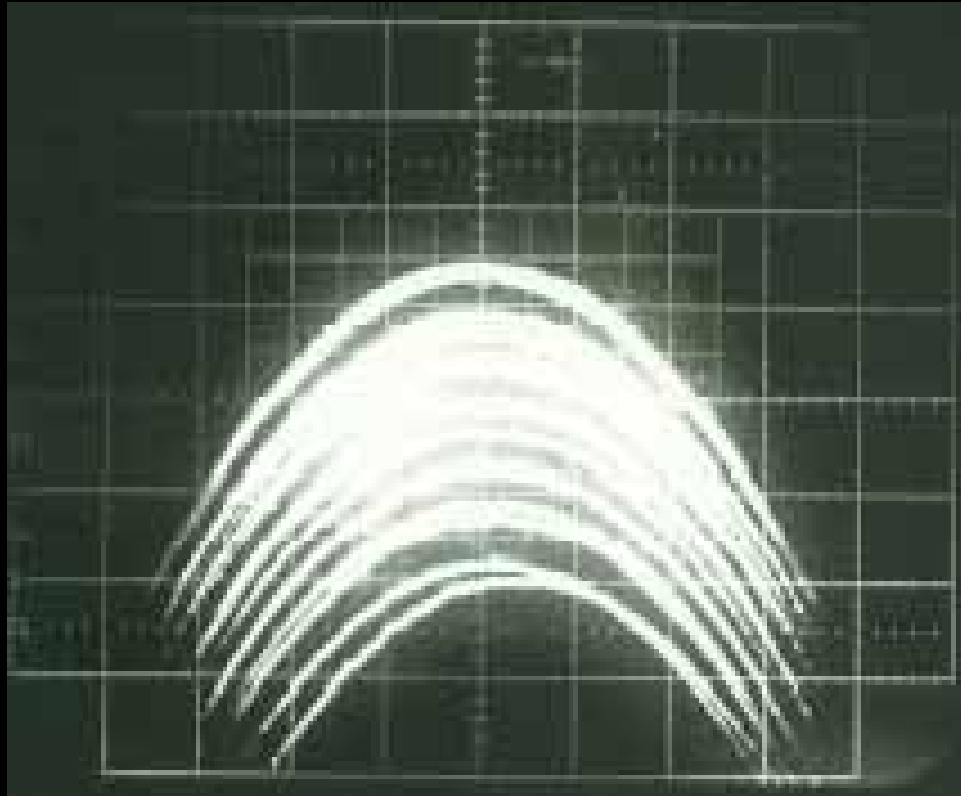
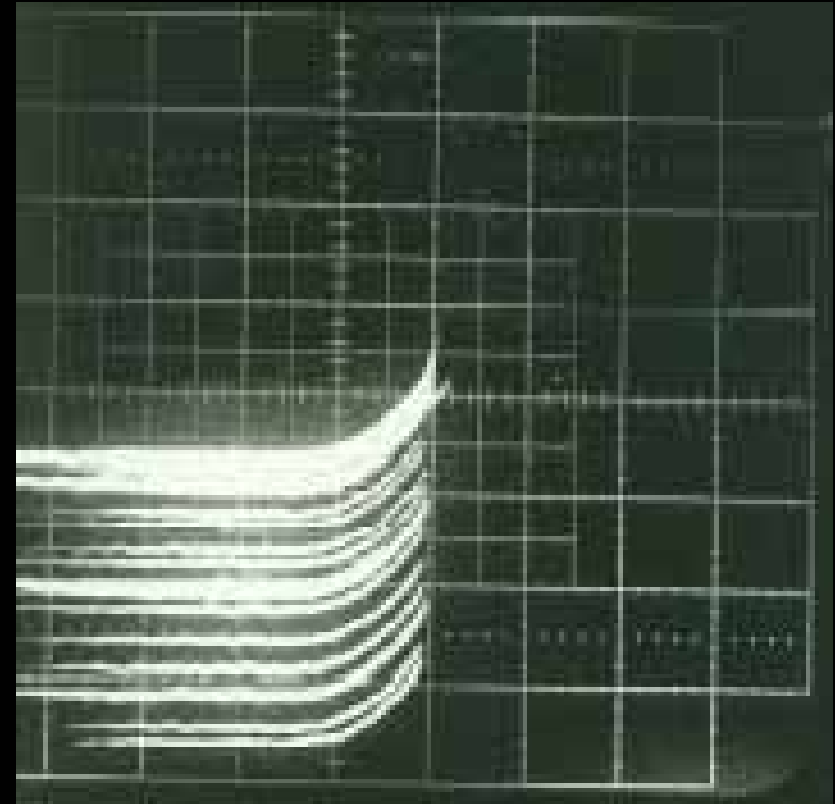
# ピーク電流 (1 -> 25 Hz)

✓ @ 27 kA

✓ 0.06 %/div

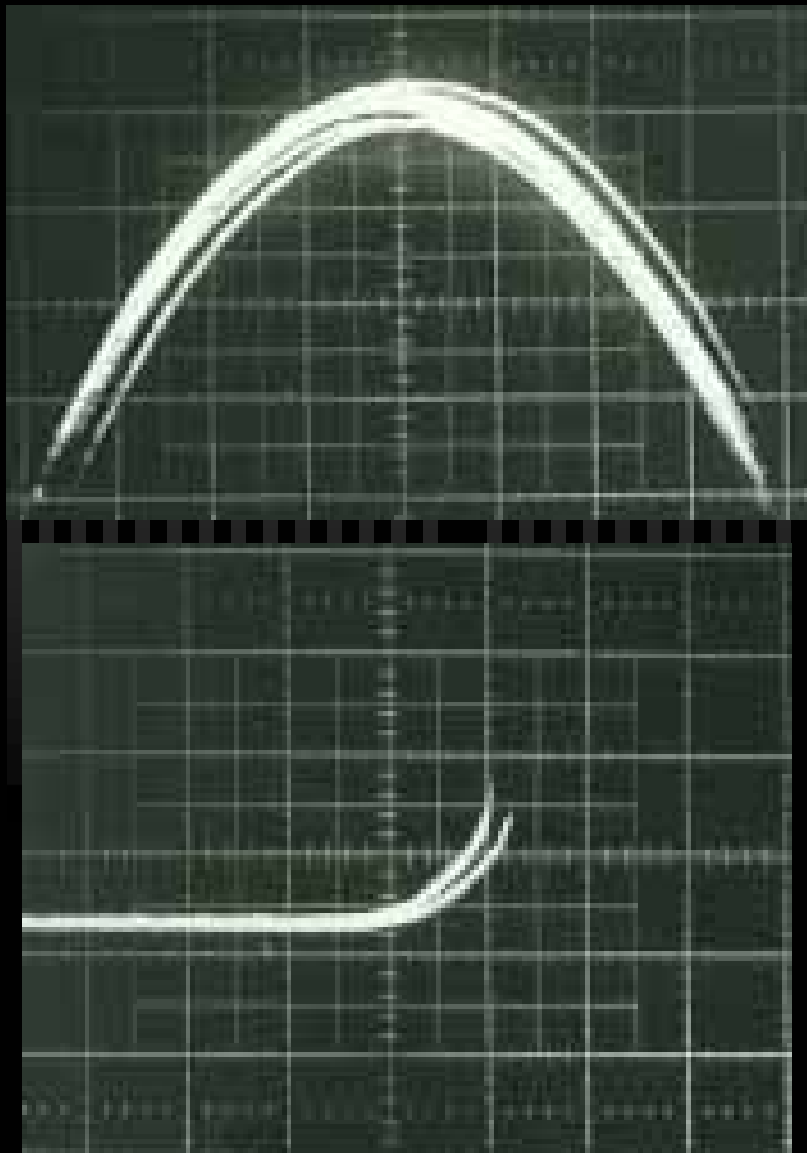
# タイミングジッター

- ✓  $1\mu\text{sec}/\text{div}$  (横軸)
  - ✓  $0.06\%/\text{div}$  (縦軸)
  - ✓ @ 27kA 5Hz
- 
- ✓ 10回に1度ぐらい  
250nsecずれる

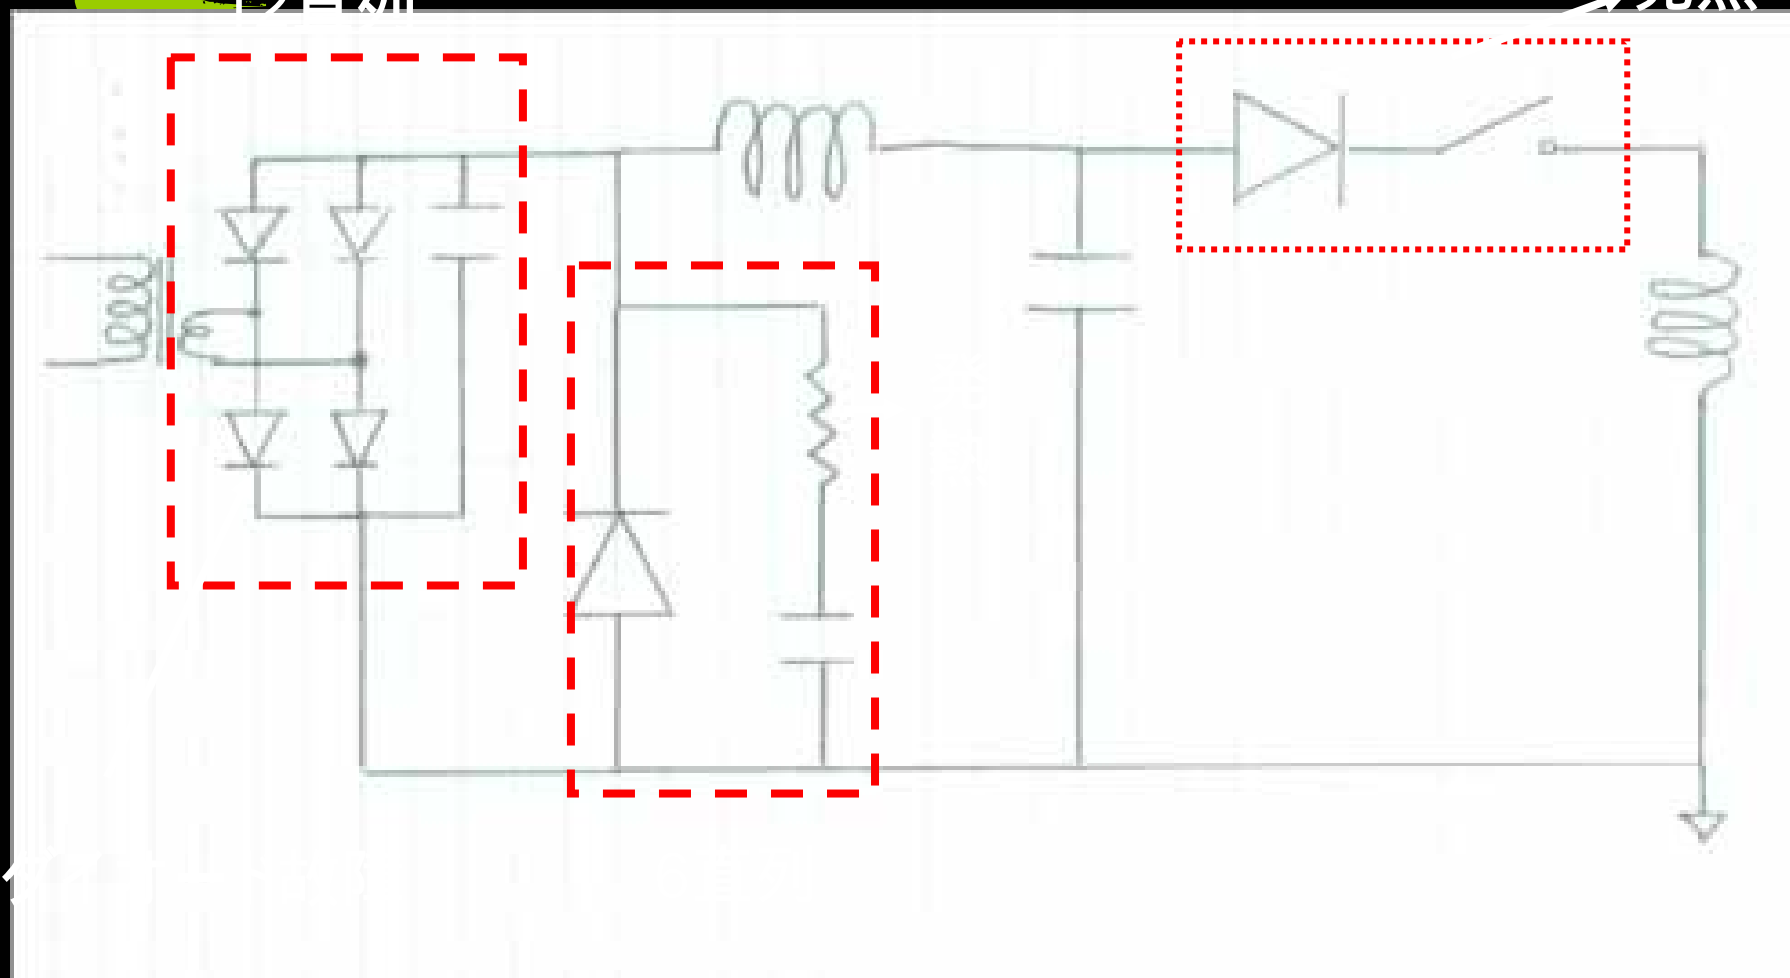
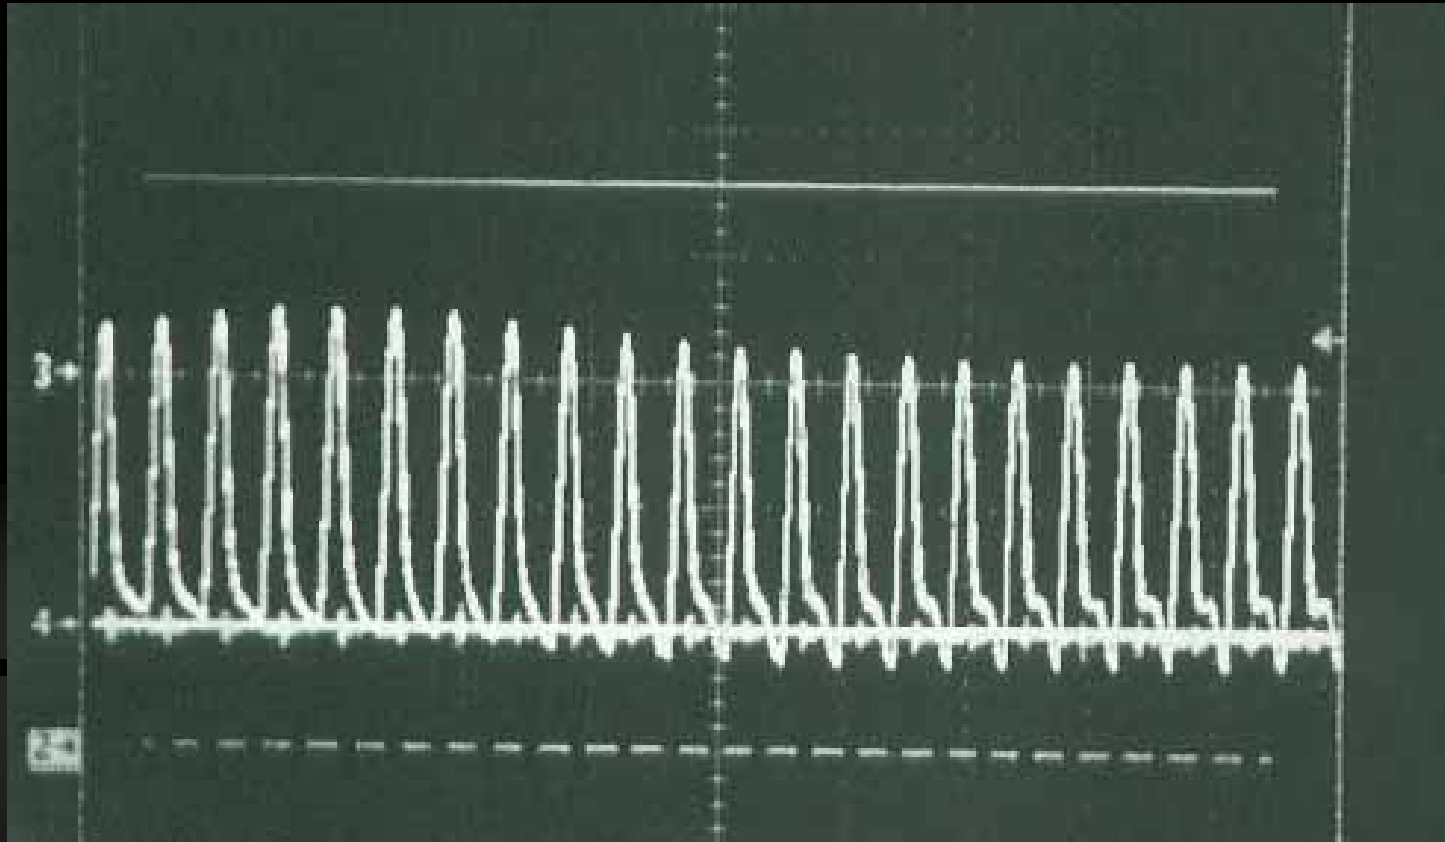
# ダイオードの大量故障

12直列

サイリスタ → 発熱

50 $\mu$ sec/div

27kA: 6.8kV , 32kA:7.1kV
