DRIFT OF BEAM ORBIT AT NEWSUBARU STORAGE RING

Yoshinori Hisaoka¹, Midori Ozaki, Satoshi Hashimoto, Yoshihiko Shoji, Ainosuke Ando
NewSUBARU, Laboratory of Advanced Science and Technology for Industry, University of Hyogo
1-1-2 Kouto, Kamigori-cho, Ako-gun, Hyogo, 678-1205

ニュースバルにおける電子ビーム軌道の変動

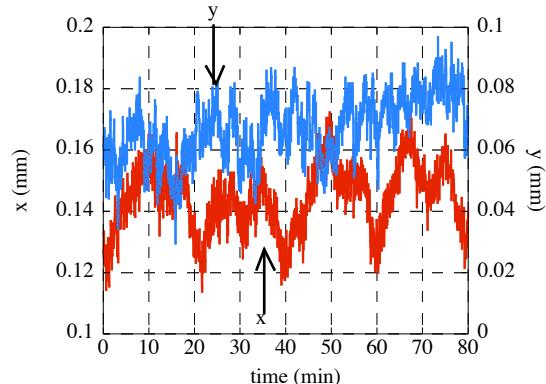
図1：利用運転時の電子ビーム軌道の変動

今回問題としているのは、図1に示すように水平方向の軌道に約20分で準周期的に起こっている約40μmの変動である。図2に利用運転時80分間の蓄積リングトンネル内の各地点での室温変動を示す。

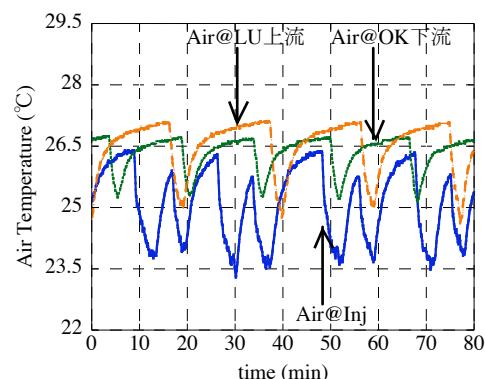
図2：蓄積リングトンネル内の室温変動。LUはLong Undulator、OKはOptical Klystron、Injは入射点の略。

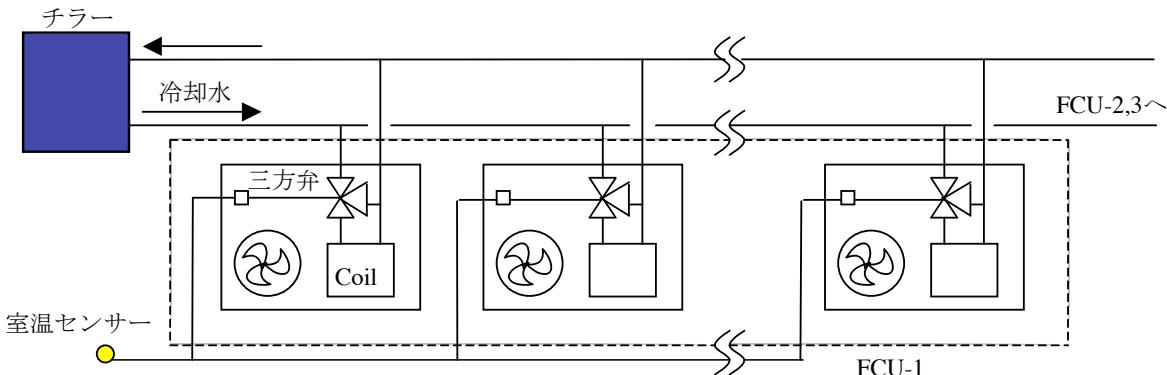
図3：ニュースバル蓄積リングトンネル内の空調設備のシステム図（1ゾーン）。3ゾーンある空調設備はそれぞれFCU-1,2,3と呼ばれる。FCU-2,3にもFCU-1と同様に温度センサーがあり、各ゾーンはそれぞれ独立している。

ニュースバル蓄積リングトンネル内は、実験ホールとは別系統で空調されている。蓄積リングトンネル内は、10台程度のFan Coil Unit (FCU) で1ゾーンを成す空調設備が3ゾーンある。図3にニュースバル電子蓄積リングの空調設備のシステム図を示す。作動状態のFCUは常に送風状態であり、各ゾーンのセンサーが設定上限温度を感知すると、三方弁が開き、FCUに冷水を供給する仕組みになっている。これら3ゾーンはそれぞれ独立しており、個々の周期で冷風を出している。図2に蓄積リングトンネル内の各地点での室温変動を示している。入射点、OK下流、LU上流とは、3ゾーンの各FCUの影響を受ける地点である。センサーが $26^{\circ}\text{C} \pm 1^{\circ}\text{C}$ を感知すると、冷風送風の切り替えを行っているが、図2より実際の蓄積リングトンネル内の気温分布は均一になっていないことがわかる。また、蓄積リングトンネル内の空気は、ビームトランスポートのトンネルを通して線型加速器側で強制排気しており、常に流れている。

現在、連続C.O.D.自動補正(Slow Feedback)の開発^[4]や実験ホールも含めた蓄積リングトンネル内の空調の改善を進めている。

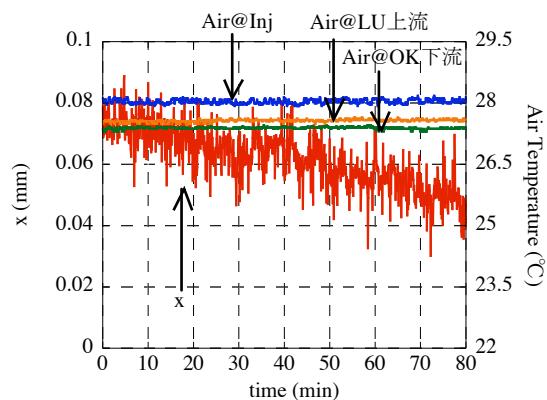
FCUが電子ビーム軌道の変動の原因であるかを確認するため、FCUとチラー水を停止状態で電子ビーム軌道を測定した。その結果を図4に示す。図4は、FCUを停止させることにより蓄積リングトンネル内の10～20分周期の室温変動がなくなるとともに準周期的な軌道の変動がなくなることを示している。

図4：FCU停止時の軌道変動と室温変動

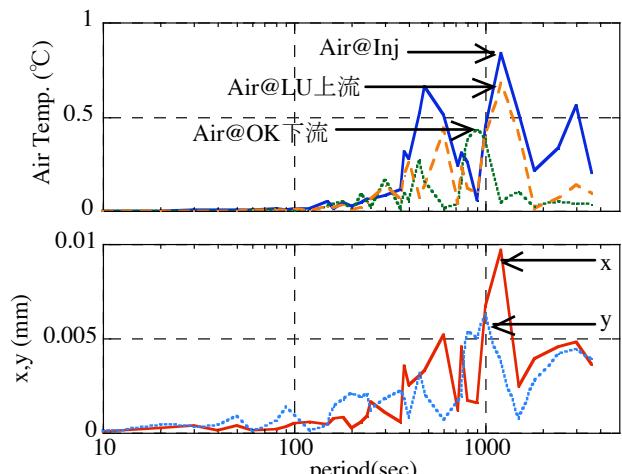
図5：軌道変動とトンネル内室温変動のスペクトル

水平方向の軌道変動と入射点付近、LU上流の室温変動のピークが一致していることがわかる。また、垂直方向の軌道変動とOK下流の室温変動のピークが一致していることがわかる。また、入射点付近に影響を及ぼすFCU-1を1ゾーンのみ作動させた時、もしくはLU上流部に影響を及ぼすFCU-2を1ゾーンのみ作動させた時も、変動する室温のピークと軌道変動のピークが一致していた。よって、現在起こっている軌道変動は室温変動が原因であることがわかった。入射点付近のFCUによる室温変動の山と谷での軌道の差を図6に示す。BPM-2,5,8,11,14,17が運動量分散のあるところで、図6より軌道変動はエネルギー変化が原因であることがわかる。その量は $\Delta p/p = -2.77 \times 10^{-5}$ である。このような軌道の差は、LU上流付近のFCUによる室温変動でも見られるが、OK下流付近のFCUによる室温変動からは見られない。

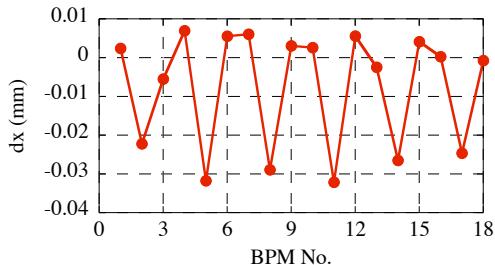
図6：入射点付近の室温の山と谷での軌道の差

蓄積リングトンネル内の室温が変動すると、架台の位置、電磁石のヨークが変動する。これから、磁場そして軌道の変動が引き起こされると考えられる。

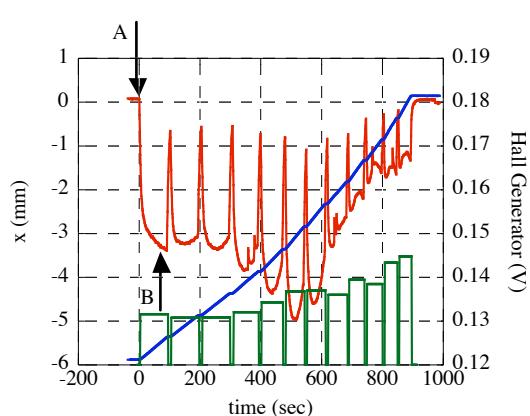
図7：運動量分散のある場所での1.5GeV加速途中の軌道変動とホール素子電圧。下部の折れ線は dB/dt 。

$dB/dt > 0$ の所では軌道は大きく変化し、 $dB/dt = 0$ になると元に戻る。1ステップの加速時間を2倍にすると、この変化は通常の加速時間の時と比べて約1/2になり、 dB/dt に比例していた。しかし、この変動は1.3GeVまでは $(dE/dt)/E$ にはほぼ比例と見ることができるが、1.3GeV以降はエネルギーとともに変動は小さくなってしまい、単純な渦電流の影響だけでは説明できない。図7の矢印A,B時の蓄積リング全体の軌道の差を図8に示す。これは逆偏向電磁石に均一に+0.06%のエラーがあり、エネルギーが大きくなれた場合の予測値とほぼ一致し、 $\eta = 1.36$ [m]とすると $\Delta p/p = -2.57 \times 10^{-3}$ となる。

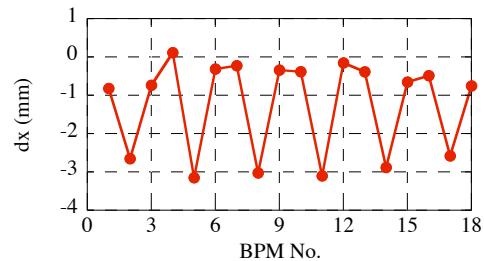
図8：図7でのAとBでの軌道の差
