Cavity Performance of 972MHz 9-cell Niobium Cavities for Proton Superconducting LINAC*

Currently we are prototyping a 972MHz superconducting RF cryomodule, of which object is to demonstrate the key technology for ADS (accelerator driven system). KEK has been commissioned to fabricate some risky cavity parts for industrial production, and to make surface preparation and evaluate the cavity performance. In this paper these results are reported.

陽子超伝導リニアック用972MHz-9連ニオブ空洞の性能

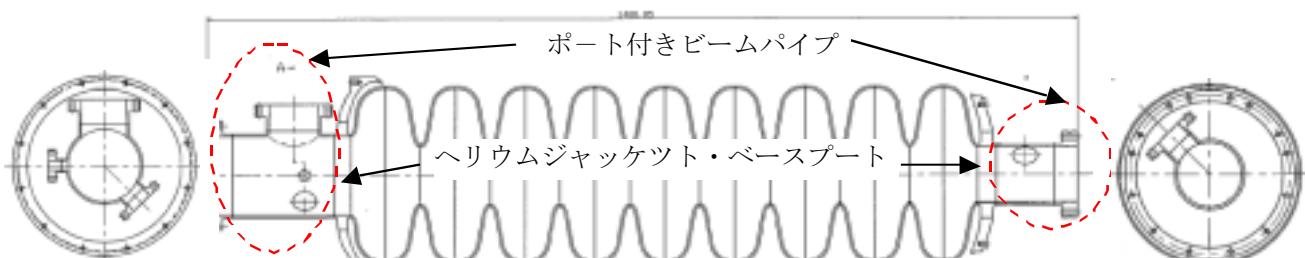
図1：本研究計画で製作した972MHz ($\square=0.72$) 陽子加速用にオブ製超伝導空洞

現在、日本原子力研究所は文部科学技術省の公募研究「革新的原子力システムの技術開発」の一テーマとして「加速器駆動核変換システムの技術開発等」を行っている。平成14~16年の3年計画である。加速器の研究は、原研が推進するADS (Accelerator Driven System) の要素技術の確立のために、超伝導陽子加速システムを試作することにある。1) 図1に示す9連ニオブ超伝導空洞 ($\square=0.72$) を二台、2) それを収納する横クライオスタットを作成し、3) クライオモジュールでのHigh Powerテストを行う。空洞とクライオスタットは三菱重工・神戸造船所で製作した。我々は原研からの委託研究として、空洞の製作に関し、技術的リスクの大きい空洞関連部品の製作、空洞の表面処理と縦性能試験による空洞性能評価を請け負った。本報告では、それらの結果を報告する。

(Nb) と溶接性の良いチタン材でジャケットを製作することにした。空洞運転中、機械振動制御のためにビームパイプを介して外から空洞に力を加え変形を与える。ベースプレートが十分剛性を有しないとその力はそこに吸収されてしまう。十分な剛性確保のためにNbパイプ(5t)に肉厚30mmのチタンリングを電子ビーム溶接し、それを加工してベースプレートを製作する事にした。図1に、その断面図が示されている。厚肉チタンの溶接でNbパイプに予想外の熱歪みを生じ、その修正のためにベースプレートの内径が設計値より、0.5mm程度大きくなってしまったが、重工の奮闘により無事空洞に溶接できた。

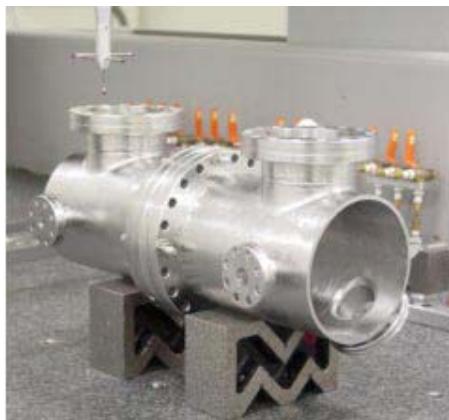
図2は、溶接Nbパイプに各種ポートをバーリング加工で突出し、それにNbフランジを溶接したポート付きビームパイプの完成品（インプット側）である。片側のビームパイプも同様の方法で製作した。今回の空洞製作では、空洞組立てを簡単にするために従来と異なり、Nbフランジにボルト通し穴を設けた。図2に示すように空洞横組立て時、両空洞のインプットカプラーのフランジ面が基準面になり、特にフランジの回転（1度）、傾きの精度（0.5度）が要求される。本製作では、それらの精度は確保された。

図2：KEKが製作したポート付きビームパイプ（インプットカプラー側）

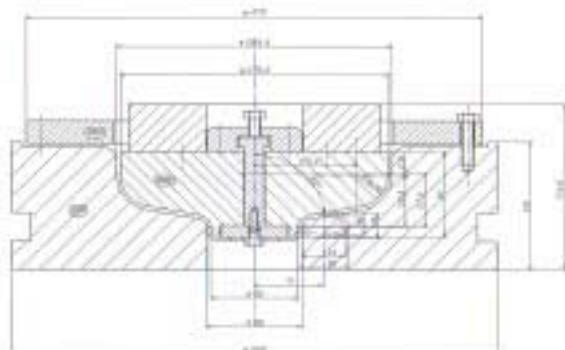
図3：KEKが製作したハーフセルプレス金型

込むために、成形後のスプリングパック等を考慮に入れた高精度のハーフセル金型（図3）を製作した。重工では、この金型を使って成形した。図4は、その金型を使って成形したハーフセルのトリム加工後の形状と設計形状との比較例である。アイリス部で誤差が若干多いが、その他の場所では、目標の0.1mm程度になっている。詳しくは論文[2]参照。

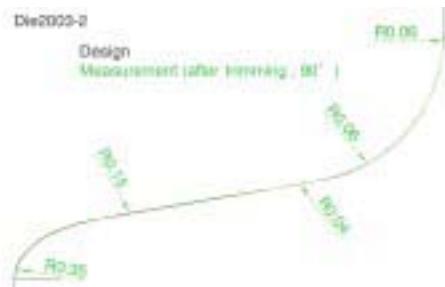
図4：ハーフセルの設計形状とトリム加工後の形状誤差

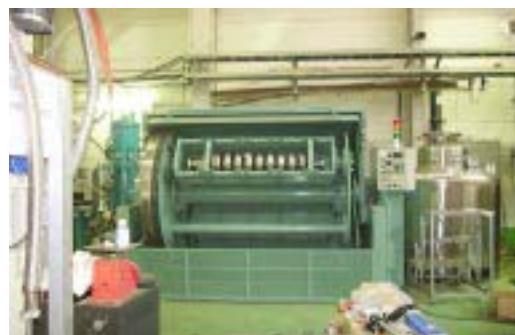
ハーフセル、ベースプレート、ビームパイプを三菱重工で電子ビーム溶接し、空洞が完成した後、KEKはその空洞の表面処理及び、空洞性能評価を行った。表面処理は、機械研磨、電解研磨(EP)、真空熱処理からなる。これまで機械研磨としてバレル研磨を行ってきた。これは、空洞内に研磨石と研磨剤を封じて空洞を回転して機械研磨する方法である。しかし、この方法では研磨速度が遅く、処理時間に数週間要する。そこでその問題を解決する方法として、我々は空洞をテーブルの上で回転すると同時にテーブルを空洞と逆方向に回転する遠心バレル研磨をL-バンド空洞で開発し、研磨時間を4時間に短縮することに成功した。本研究では、この方法を9－セル空洞用に開発することを一つの目的とした。開発した装置を図5に示す。しかし、空洞製作スケジュールの急迫さと予算執行上の問題から本装置は空洞の処理に間に合わず、やむなく従来のバレル研磨に変えた。スケジュールの都合上、バレル研磨時間を一週間しか取ることが出来なかつた。

図5：KEKが開発した9－セル空洞用遠心バレル研磨装置

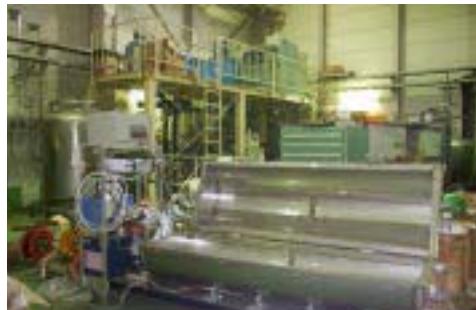
EP後のベーキングは、Q-slopeの問題[3]の解決に不可避である。そのためには、空洞を 120°C で48時間程度一様にベーキングする必要がある。従来のようにガラステープヒーターを空洞に巻き付けるような方法は好ましくない。空洞全体が 120°C で安定にベークできる装置を製作した。図6はその写真である。

図6：972MHz 9-cellニオブ空洞用ベーキング装置

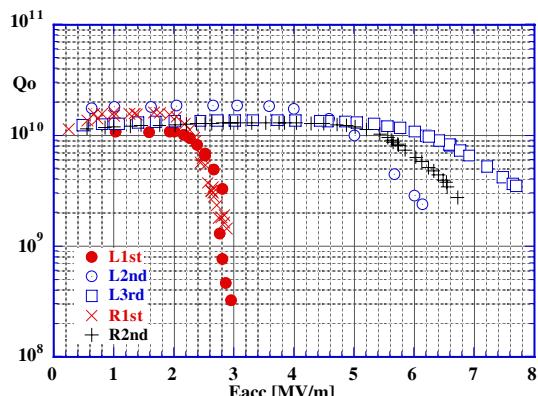
空洞の目標性能は、2Kで加速電界 10MV/m 、Q値 $=1\times 10^{10}$ である。図7は二台の空洞(L,R)の初期2～3回までの測定結果を示す。1回目の測定では、両空洞とも著しく性能が悪かった。超純水装置の更新工事(水質が工事の後保証されていない)、EP装置の長期休止状態によるメンテナンス不良、新作の表面処理ジグからの汚染等、多くの原因が考えら

図7：初期2～3回の性能試験結果

マルチパクタリングを押さえるために、EPの一次洗浄の後に過酸化水素水洗浄(EP時のイオウ汚染対策)を追加し、さらにその洗浄時間を3時間まで長時間化し、また、HPRを10時間まで長時間化したが顕著な効果は見られなかった。また、HPR室の清浄度環境測定を行いその改善策を講じたが、決定的解消に至らなかった。超純水にも疑いがあるのでその使用を止め、HPR(純水)上がりとした。こうした色々な試行錯誤の後、最終的に図7の低性能原因は空洞洗浄のために新作したシャワーパイプからの汚染にあることが分かった。図9は、こうした色々な対処の後に得られた空洞の最終性能である。第一次の2点マルチパクタリングによるX線の発生により測定を取り止めた結果(X線シールドの設備上の問題)、加速電界は 11MV/m に制限されたが、目標性能を達成することが出来た。

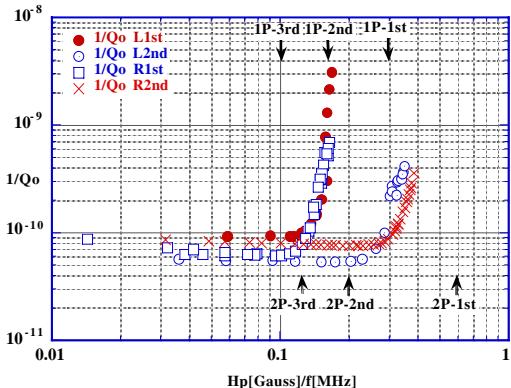
れた。現象としては、図8に示すようにマルチパクタリングが電界を制限した。

図8：マルチパクタリングの発生

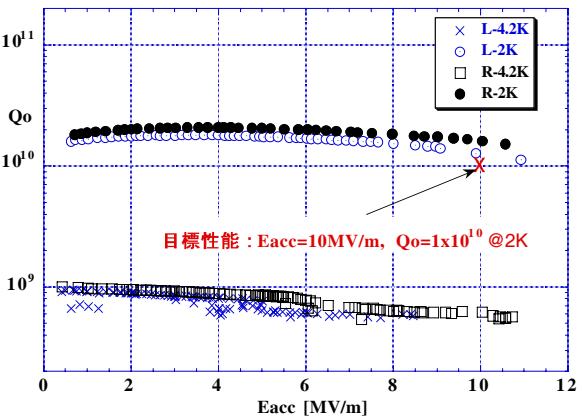
図9：空洞の最終性能(2K、4.2K)
