## 電解研磨 (EP) 後に生じるニオブ空洞内のシミ問題

### PROBLEM OF A STAIN AT INSIDE OF NIOBIUM CAVITY AFTER ELECTRO-POLISHING (EP)

#### Abstract

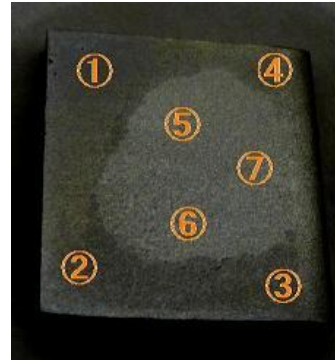
EP 新液によりシミのできた試料の各点 (図 6) を XRF により元素分析をおこなった。(Dummy は裏面 3 点)

Figure 6: Stain sample and XRF points.

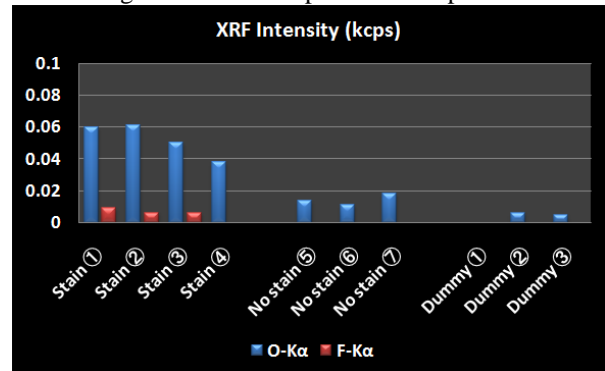
その結果、シミの部分からは酸素、フッ素が検出された。(図 7)

このことから、シミはフッ素を含む酸化膜と考えられた。

Figure 7: Stains analysis result by XRF.

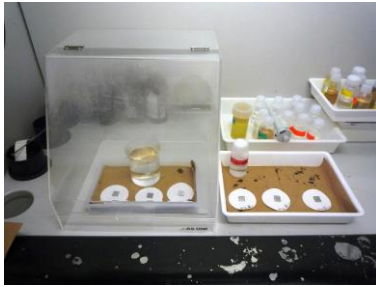
46%フッ化水素酸を用いて水分 (湿度) を十分に与えた雰囲気と室内とでシミの発生を比較した。(図 9)

Figure 9: Stain test of humidity

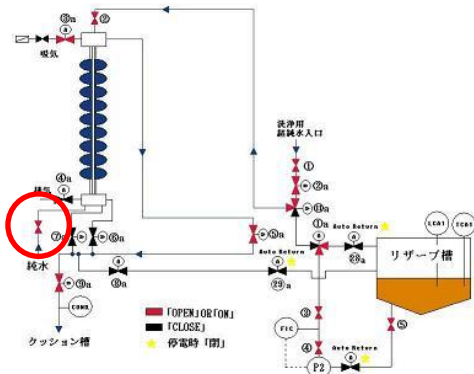
Figure 15: Addition of washing line. The top is #1 cell.

空洞下部に洗浄水給水ラインを設け、一定時間、純水と超純水の双方をながして洗浄水量を増加し洗浄する。また、空洞内の攪拌効果もあげる。

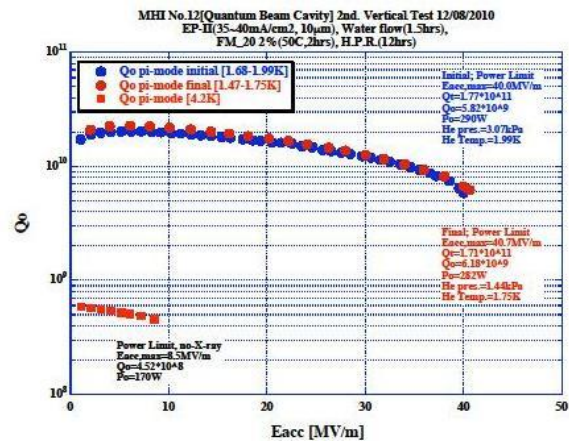
実処理試験結果から、現在では水量増加+滴水+振動による一次洗浄方法を採用している。この洗浄方法を採用した直後に連続して 2 本の 1.3Ghz 9cell 空洞で ILC spec を達成できた。(図 17)

Figure 17: MHI9cell#12 VT result (Dec.08,2010)
