可搬型高エネルギーX線源による 橋梁検査向け部分角度CT再構成の研究

Study on Partial CT Reconstruction for Bridge Inspection
with the Portable High Energy X-ray Source

東京大学大学院 工学系研究科

原子力国際専攻 上坂研究室 修士2年

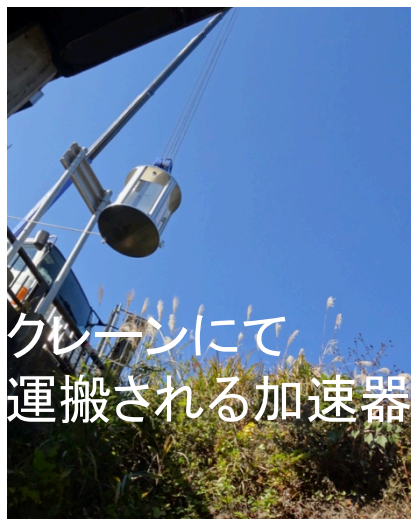
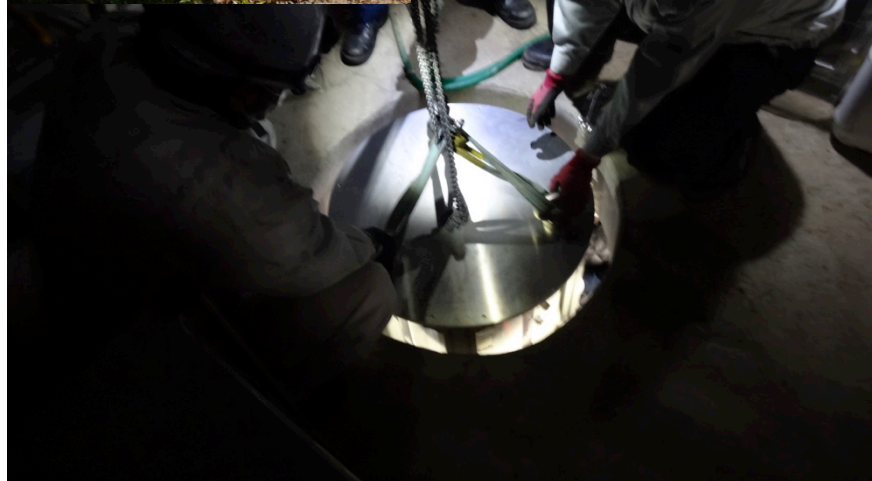
一番の難関は、X線と検出器の位置合わせ

700 mm径の穴を通じて、機器を運び入れる様子

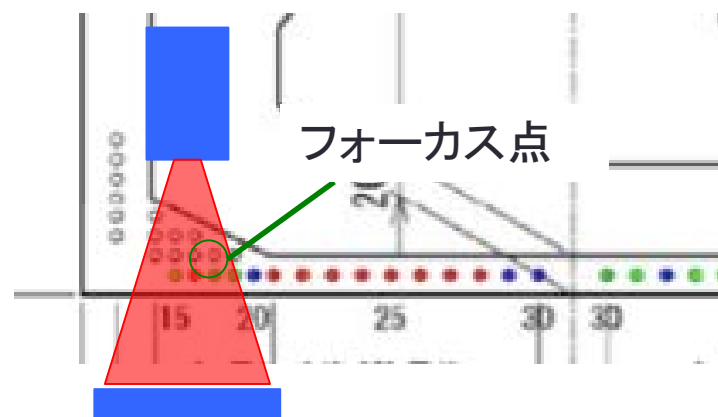
平行移動でも, ある点からみると, いろいろな方向からビームが当たることに
