## NEG pump のダスト測定

### MEASUREMENT OF DUSTS OF NON-EVAPORABLE GETTER PUMP

照井 真司<sup>#</sup>, 石橋 拓弥, 阪井 寛志, 白井 満  
Shinji Terui<sup>#</sup>, Takuya Ishibashi, Hiroshi Sakai, Mitsuru Shirai  
High Energy Accelerator Research Organization (KEK)  
1-1 Oho, Tsukuba, Ibaraki, 305-0801

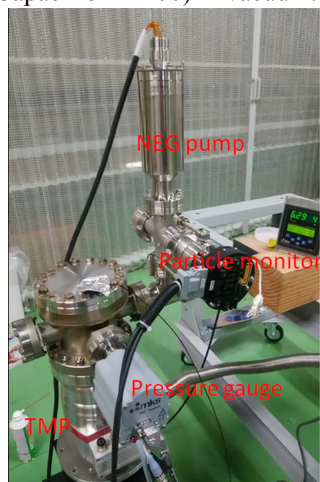
Figure 5: Measurement system of dust of NEG pump (CapaciTorr HV200) in vacuum.

(ST107) とビームパイプへのインストール後の写真を示す。C50-ST707、CapaciTorr D400 測定時の写真を、Fig. 4 に示す。基本的には、ストリップ型 NEG pump (ST 107) 測定時からビームパイプを取り除いたものである。2回目のシステムの写真を、Fig. 5 に示す。1回目に比べると簡素なシステムである。測定した C50-ST707、CapaciTorr D400、CapaciTorr HV200 を、Fig. 6 に示す。ちなみに、1回目のシステムでは、パーティクルモニターが高真

空に対応できていないタイプだったため、活性化時の最高圧力が  $5 \times 10^{-3}$  Pa という高いものになった。2 回目のシステムでは、高真空対応タイプのものを用いたため、 $5 \times 10^{-4}$  Pa 以下で活性化でき、活性化後には  $1 \times 10^{-6}$  Pa 台に到達した。

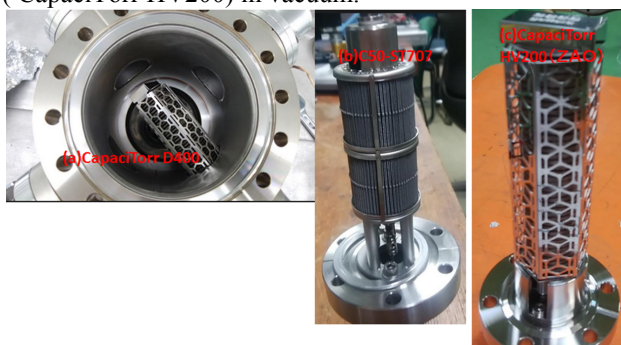
Figure 6: (a) C50-ST707, (b) CapaciTorr D400, (c) CapaciTorr HV200.

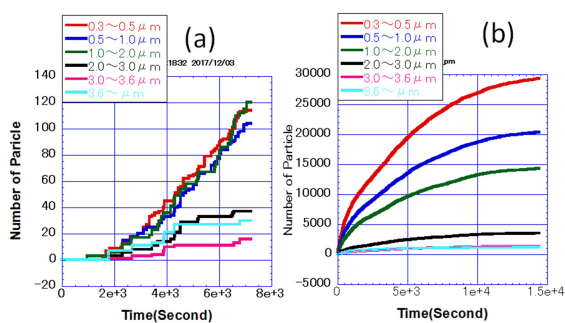
Figure 10: C50-ST707, the number of dust (a) after NEG pump activation, (b) immediately after reinstall.

次に、C50-ST707 の測定結果について報告する。粗排気での排気/パージの繰り返しのデータを Fig. 9(a)に示す。青丸で囲われている部分は、排気を始める前の様子である。この段階でダストが観測された。他の NEG pump では排気前の段階では、ダストは観測されなかった。したがって、これは、他の NEG pump とは違う特徴である。また、最初の排気でダストは観測されたが、その後の繰り返しでは、ほとんど観測されなかった。活性化時のデータを Fig. 9(b)に示す。他の NEG pump は活性化後一定時間が経過してからダストが増えていくが、C50-ST707 は最初の勾配がきつく、その後緩やかになっていく。活性化は圧力を見ながら、徐々に上げていき最終的に 2.1 A で数時間保持した。活性化直後のデータを Fig. 10(a)に示す。2 時間以上経過してもダストが減る様子が見えなかった。最後に、粗排気開始前のダストの観測が間違えてないかの確認のために、パージして NEG pump を取り外して、再度取付を行って、排気もパージもしていない状況で、測定を行った。測定データを Figure 10(b)に示す。大量なダストが観測された。C50-ST707 については、活性化時・直後の排気時においてもダストの上限が見えなかった。また、排気前の段階では、大量なダストが出てくるのがわかった。排気前の段階の大量なダスト観測の原因については、ターボポンプの振動等が考えられるが、確定はできていない。

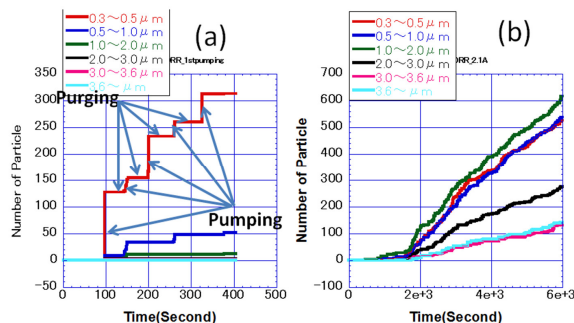
Figure 11: CapaciTorr D400, the number of dust during (a) repeating both pumping and purging, (b) NEG pump activation.

する。粗排気での排気とパージの繰り返しのデータを Fig. 11(a)に示す。パージの時はほとんど出てこないが、5 回目でも排気の際にダストが観測された。活性化時のデータを Fig. 11(b)に示す。徐々に勾配がきつくなっていくのがわかる。活性化は圧力を見ながら、徐々に上げていき最終的に 2.1 A で数時間保持した。活性化直後のデータを Fig. 12(a)に示す。橙の丸のところで急にダストが増えているのがわかる。どの粒径でも見えているので欠片などが一気に剥がれるようになっていないのではないかと推察している。これも熱膨張が原因ではないかと考えている。活性化が終わった後に、再度粗排気での排気とパージの繰り返しのデータをとったので、Fig. 12(b)に示す。活性化前と比べて、3.0  $\mu\text{m}$  以下のダストが増えているのがわかった。

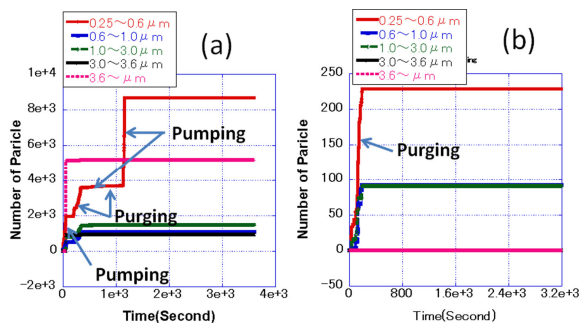
Figure 13: CapaciTorr HV200, the number of dust (a) during repeating both pumping and purging, (b) during repeating both pumping and purging after activation.

次に、CapaciTorr HV200 の測定結果について報告する。粗排気での排気とパージの繰り返しのデータを Fig. 13(a)に示す。CapaciTorr HV200 は、購入時に入ってきた缶を開けてそのまま取り付けた。ionized gun を用いてダストを飛ばすことは行っていない。このデータからは、当たりまえであるが ionized gun を用いてダストを飛ばしてから使用した方が良いということがわかった。ただ、3 回目以降の排気とパージではダストは観測されなかった。活性化直後の粗排気での排気とパージの繰り返しのデータを Fig. 13(b)に示す。1 回目のパージの時にダストが観測されたが、その後の排気とパージの繰り返しでは全くダストは観測されなかった。活性化前の準備と

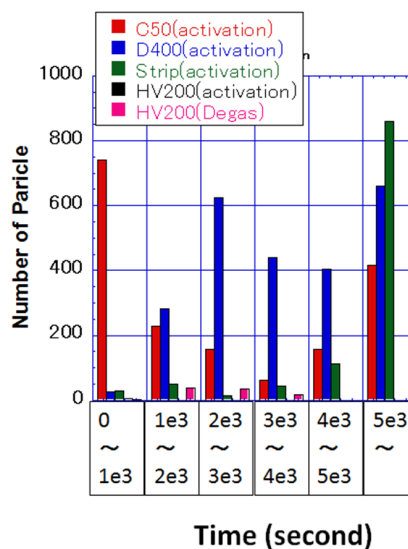
Figure 16: The number of particle of each NEG pump every 1000 second during activation.

測定では、NEG pump の種類で観測されるダストの数が違うことがわかった。また、ダストが出てきやすい時期もわかった。Figure 16 と 17 に、活性化中のダストの数と、活性化直後の排気時のダストの数を棒グラフにしたものを示す。CapaciTorr HV200 については、ガス出しと活性化を別で行ったので、両方のデータを記述した。システムが違うこと、活性化時間が異なるという条件があるが、傾向は見る事ができる。今後さらに定量的に調べる必要があるが、ZAO をベースにした CapaciTorr HV200 は活性化中、活性化直後の排気時も他のタイプの NEG pump に比べて、ダストの量が極端に少ない傾向が見えた。

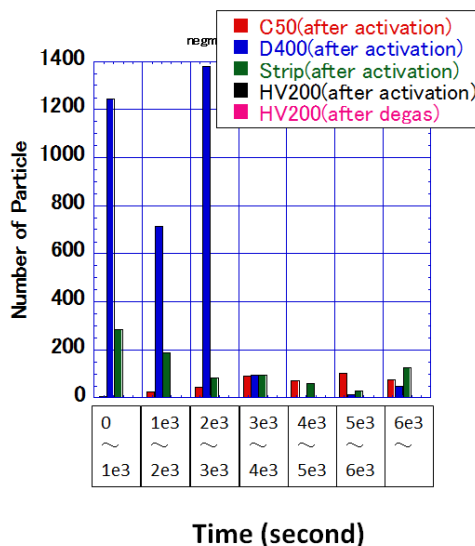
Figure 17: The number of particle of each NEG pump every 1000 second after activation.
