J-PARC MR のビームパワー増強に向けた RF システムの準備状況 PREPARATION STATUS OF RF SYSTEM FOR J-PARC MR UPGRADE

In J-PARC Main Ring (MR), an upgrade plan to increase the beam power for T2K experiment is in progress by replacing the magnet power supplies. In this plan, approximately twice the accelerating voltage is required for the RF systems. Therefore, the current nine RF cavities will be used as fundamental cavities and it is necessary to add two second harmonic cavities. The additional two cavities are planned to install by reconstructing the previously used 3-gap cavities into 4-gap cavities. Last year, assembly test of the first cavity was conducted to confirm that there were no problems with the basic structure. And this year, we are manufacturing the second frame and will complete the assembly of the two cavities. In addition, since the failure of inverter unit which is a component of the anode power supply is increasing, the measures are also taken. In this paper, preparation status of the second harmonic cavities and trouble issue of anode power supply are reported.

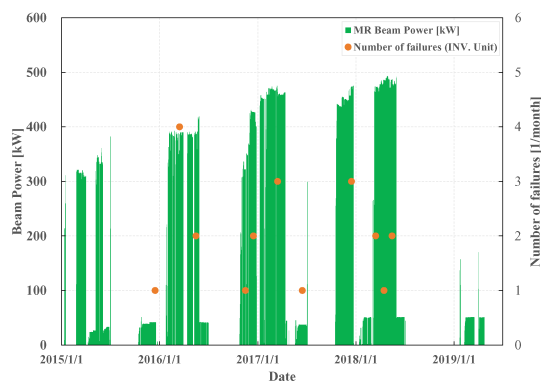
インバーターユニットの故障台数は、2016年以降増加した事がわかる。Figure 4は、2015年以降のMRのビームパワーとインバーター故障台数(一ヶ月毎)の推移である。ビームパワーが50kW前後のところはSX利用運転、300kW以上の所がFX利用運転を示している。ビームパワーが400kW弱を越える2016年初頭から故障台数が増加しており、実際に大部分がFX運転時の故障である。そのため、ビームパワー増加に伴いビームローディング補償が増えることで陽極電源への負荷が増大したためと考え、利用運転時の出力電流を定格以下に抑えるように調整している。しかし、調整以降も故障は起こっており、また50kWのSX運転時にも2台故障した事もあり、故障原因は特定できていない [11]。

Figure 4: History of MR beam power and number of failures (inverter units) since 2015.

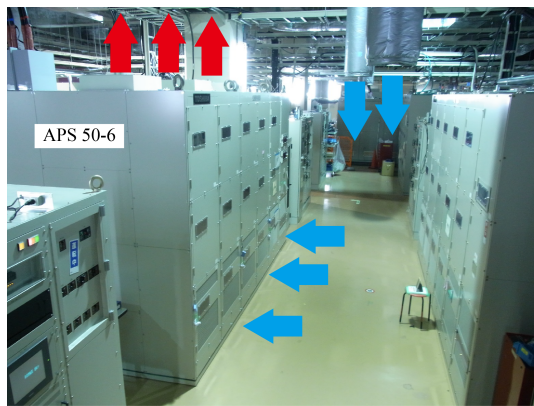
また、陽極電源内部の雰囲気積極的に冷やすため電源棟エアコン吹き出し口の位置変更も行った。陽極電源内部は、2列3段が一区画となり前面下側から空気を取り入れ、上部のファンで排出する構造になっている。これまでのエアコン吹き出し口の位置では、電源棟内部で暖められた空気を取り込むことになりRFの陽極電源冷却としては効率的ではなかった。Figure 7は、陽極電源6号機の現状であり、空気の流れの一例を示している。エアコン吹き出し口が、陽極電源の空気取り入れ口上部

Figure 7: Airflow in case of APS#50-6.

に配置され、冷風をそのまま取り込むことができる。他の号機も同じように配置されている。さらに、陽極電源内部の温度上昇を測定するためデジタル温度計を配置した。Figure 8 は、陽極電源上部の排出口に配置した温度計である。試験的に同様の物を空気取り込み口 3 カ所と排出口 3 カ所に配置した。電源棟内が暑くなる 5 月~7 月の FX 運転中の温度変化を測定する予定だったが、加速器側の故障から利用運転がキャンセルされたため秋からの運転で温度上昇を測定する予定である。

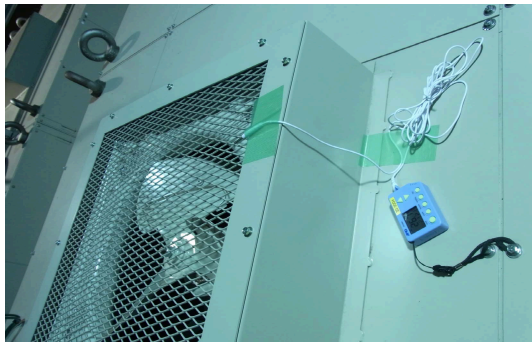
Figure 8: A thermometer installed to measure the temperature at the air outlet in the APS.
