J-PARC リニアック RF ダウン事象の解析

ANALYSIS OF THE J-PARC LINEAR ACCELERATOR RF DOWN PHENOMENA

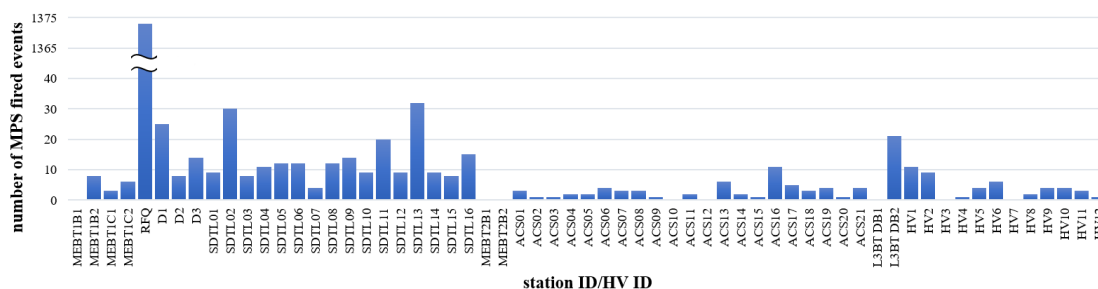
Figure 1: Number of MPS fired events relating the linac RF system.

今回、2019年11月から2020年の6月の期間内でビーム停止時やビーム試験時を除外して、ビーム利用運転時のMPS発報した事象のデータに限定して分析を行った (Fig. 1)。RFQでのMPS発報数が最も多く、324MHz系と972MHz系を比較すると、324MHz系の方がMPS発報数が多いことが明白である。324MHz系内では、後述するRF&CLK boardの故障でSDTL13、デジタルの降圧変圧器の故障でSDTL02の回数が多くなっている。972MHz系内では、DB2はSDTL02のチューナコントローラのADモジュールの故障に誘発された事象が、ACS16はクライストロンの放電で進行波の過大出力に誘発された事象が支配的となり、空洞の放電が起因となる事象は極めて少なかった。

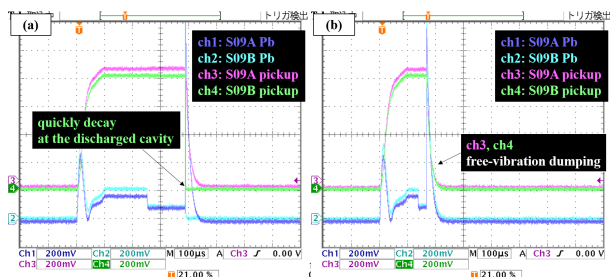
今回構築したシステムで収集したSDTL09Bの放電波形とアークの誤発報の波形をFig. 2に示す。Figure 2(a)と(b)を比較すると明らかだが、空洞ピックアップ波形を測定することで、放電事象とその他の事象を区別することができる。また、波形は放電したタイミングの情報も含んでおり、その傾向なども調査としている。

Figure 2: Obtained oscilloscope pictures of (a) a discharge event at the SDTL09B cavity and (b) a mis-fired arc event, respectively.

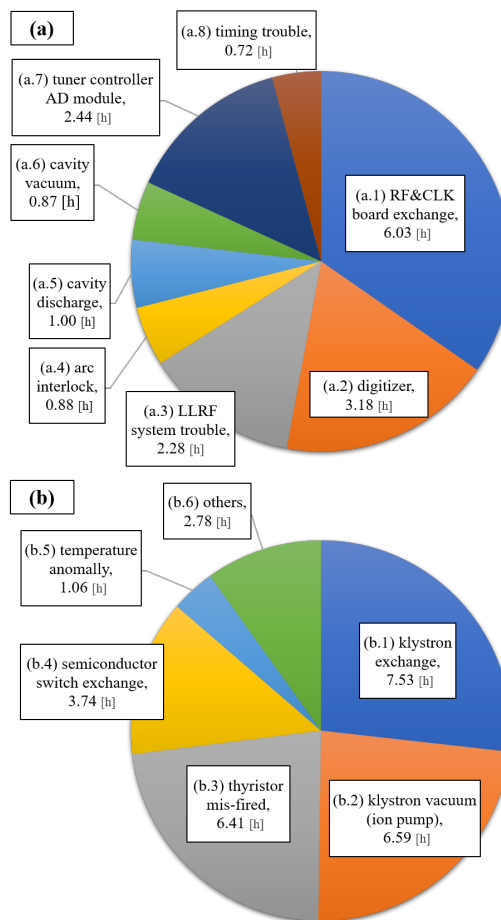
Figure 3にQuick Recovery 事象を除いたMPS発報事象の内、LLRFの内訳(a)とHPRFの内訳(b)を示す。合計でLLRF関連は17時間24分、HPRF関連は27時間36分の停止時間となった。詳細に関しては後述する。

Figure 3: Contents of MPS fired events excluding those of restarting with quick recovery of (a) LLRF and (b) HPRF, respectively.

2020年5月30日の未明に、SDTL13でRFが反射異常でダウンした後に自動では立ち上がらず、担当者が呼出されて対応をしている。そのときは、手で立ち上げた後にビーム利用運転を再開したが、その後フィードバック(FB)のパラメータを調整している。しかし、FBで空洞位相は一定に担保できたものの、その後もFF_BASEを変化していないが出力位相は1週間に10deg.程度のドリフトが見られて、メンテナンスの度にFBパラメータの調整を行っていた。追加のモニタを増設して位相ドリフトの原因がRF&CLK boardにあることを突き止め、6月19日にビームを停止して交換作業をするように計画した。しかし、前日の18日の夜中にRFダウン事象が発生して立ち上がらず、急遽RF&CLK boardの交換した。

これまでRF&CLK boardの故障は、経年劣化でVCXOの周波数が変動してPLLが外れることがメインであったことと、FBに影響するため安易に触ることを避けてしまったことが重なり、解決までに時間を要してしまった。予備品に不良があったことも停止時間を長引かせた。予備品の保管体制に関しては改善することを計画している。

SDTL02は1月と2月で放電によるRF発報が1回であったのに対して、3月に18回、4月に8回となり、明確な増加傾向が見えていた。しかし、モニタを追加しても増加の原因を特性することはできなかった。上記とは別にSDTL13にインストール時に使用する降圧変圧器を製作したときに、現行の設計では長期使用でトランジスタの故障の可能性があることに気が付いた。ゴールデンウィークでSDTL13のインストールと同時にSDTL02の降圧変圧器に保護抵抗の追加とトランジスタの交換を実施したところ、5月と6月のRFダウンが各1回となり減少した。交換したトランジスタを調査しなかったため直接の証拠はないが、おそらくRFダウン頻発の原因は自作の降圧変圧器である。

自動チューナ制御の再現性の向上のために、離調度の測定結果に狭帯域IIRデジタルフィルタを実装した。これにより自動チューナ制御の反応速度が遅くなることは認識していたが、2020年3月20日にDTLのRFを立ち上げるときに、実装されている自動立ち上げプロセスでは立ち上げることはできなかった。そのとき、呼出し対応となり、担当者がフィルタ

LLRFシステムでは、クライストロン窓、サーキュレータ、TankA/Bのカプラの4箇所アークを監視してインターロックとして活用している。ほとんどの324MHz系のTankA/Bのカプラのアークで発報したときには、波形からは発報した痕跡が見られなかった。そこで、アークセンサモジュールのクライストロン窓/サーキュレータの入力にTankA/Bのカプラの信号をTankA/Bのカプラの入力にクライストロン窓/サーキュレータの信号を交換して発報原因を調査した。その結果、発報原因はほぼ100%測定器側のノイズであると結論付けられた¹。DTLに関しては、TankA/Bのカプラを見ている光ケーブルは取り外されて光が入らないようにキャップをしているにも拘わらず、カプラのアークで発報している事象が17%程度あることが分かった。Figure 5に、DTLまたはSDTL空洞がRFダウンする事象の内にアーク発報である割合を示している。言い換えると、アークの誤発報対策を実施すると、DTLのMPS発報の17%、SDTLのMPS発報の37%を削減することができる。

Figure 3(a.4)のアークでのMPS発報は、令和1年度の夏期シャットダウン後の運転で、空洞グループからアークでの発報事象をQuick Recovery事象から除外してほしいとの依頼があったことに起因している。Quick Recoveryが働かない場合は、ビーム再開までは5~10分が必要になり、停止時間が積み重なってしまった。現在は、アーク発報はQuick Recoveryの対象にPLCラダーを戻している。

2019年12月18日にSDTL08でRFダウンが頻発する現象が生じた。日勤の時間帯ではあったが、不幸にもRFグループのシステムに精通するほとんどの人が出張で不在であった。また、本件で誘発されたDB2のRFダウンに人を割かれたこともあり対応に時間がかかった。原因は、チューナコントローラPLCのADモジュールの故障で、ポテンショメータでチューナ位置が正確に測定できないことにあった。同故障はそれ以前には無かったものの、メンテナンス中であったためにビーム利用運転を停止させなかったが2020年4月15日にSDTL07で発生している。チューナコントローラは製作から15年以上が経過しているため製品の寿命と考えている。

HPRFでのMPS発報の内容の中で回数が多いのはクライストロンの真空である。現在実装しているSDTL02及びSDTL04のクライストロンは真空特性が悪く, 特に真空での発報頻度が多い。2019年11月29日には夜間に真空で発報して立ち上がらなく, 担当者の呼出し対応があったため停止時間が約2時間20分となってしまった。また, 発報後に真空が回復する前に高圧を上げて真空を悪化させ, 再度真空で発報させる悪循環に入ってしまうケースが多々あった。現実的には, 担当者ではないオペレータがインターロックの内容を判断して, 真空のときはゆっくり上げるなどの対応をすることは難しい。一方で, クライストロンの真空で発報した場合は, 基本的には担当者もイオンポンプの電流値を見ながら高圧を徐々に上げる単純動作をしているだけである。

2019年11月18日にクライストロン電源6号機でノイズによるサイリスタの誤点弧が発生して, 約6時間半のビーム利用運転の停止を余儀なくされた。原因はAVR基板のノイズであり, AVR基板の交換で改善している。サイリスタの誤点弧は, 数年に一度くらいの頻度で発生していて, 他のときと比べると今回のビーム停止時間は短縮できている [7]。更に短縮を目指すため, 保守契約しているメーカーの技術者を待つ時間が3分の1くらいを占めているので, その間に問題の基板の特定などの作業を進めることができないか検討している。

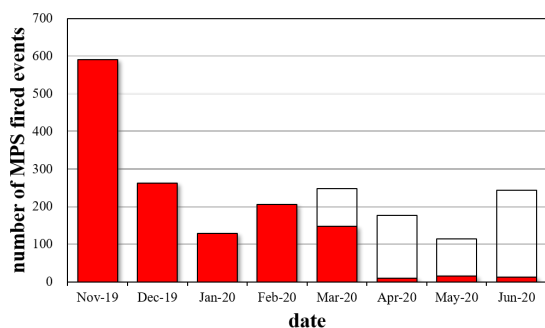
Figure 4に、月別のRFQの発報回数を示している。赤い棒線はRFQによるMPS発報回数を示し、空白は高速Quick Recoveryを採用されなかったと仮定したときに発報した回数を示している。2020年3月18日から上記のシステムの運用を開始しているが、RFQのRF MPS発報でのビーム停止の回数が10分の1以下と激減していることを確認することができる。これにより、ビーム停止回数を減らすことに貢献することができた。

Figure 4: Number of MPS fired events by RFQ. The empty graphs indicate the number excluded from the MPS events due to system improvement.

J-PARC リニアックは、繰返し周期が25Hzであり、マクロパルス間は約40msになる。この40msの間に、RFの停止、インターロックのクリア、RFの再開の過程を行うことが可能で、かつ次のマクロパルスでもRFQ RFが再び発報することがなければ、ビームを停止させることは必ずしも必要な訳ではない。2019年の夏期シャットダウン中にPLCの全機をマスターにしたことでPLCラダーのサイクルタイムが約10msから2msになり、上記のプロセスを40ms以内に行うことが可能になった。元々、LLRF PLCには、放電でRFが発報した場合に、数秒後に自動復帰させるQuick Recoveryシステムを実装している[2]。復帰まで数秒待つのは、放電で放出されたガスがポンプで排出されることを想定しており、この待機時間を空洞毎にパラメータで決められるようにしている。今回、このQuick Recoveryの待機時間を無くして遅延時間を限りなく短縮させたことで、RFQ RFでMPSが発報しても次のマクロパルスでRFを再開するシステムを実装した(以下、高速Quick Recoveryと呼ぶ)。また、放電によるRFQ RF発報の1回目までを、MPS発報事象から除外してビームを停止させないこととした。1回目の放電事象はMPS発報事象ではなくなったが、放電事象が発生して中途半端なビーム電流のビームが下流に加速されたことはPLCで回数を数えている。また、制御タイミング系からMLF行/MR行の信号を受信してPLCのDIに入力することで、そのときのビームの行先を区別している。

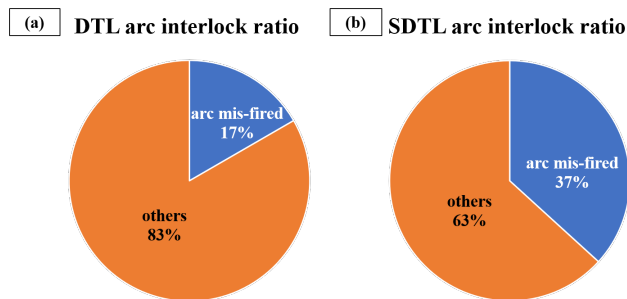
Figure 5: Ratios between mis-fired arc events and others for (a) DTL and (b) SDTL, respectively.

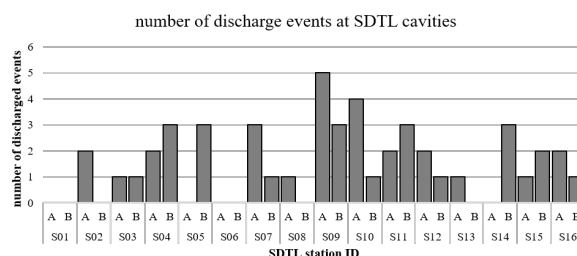
Figure 6に空洞放電の回数のグラフを示す。統計は十分とは言えないが、現状では放電回数が多い空洞は、マルチパクタの影響で不安定であるSDTL05空洞や電場が高いSDTL16空洞ではなく、全く関係ないように思えるSDTL09空洞である。これらのデータは今後のコンディショニングに活かせるデータである[4]。

Figure 6: Number of discharge events at SDTL stations.

これらは避けがたいと思っていたが、今回DTLのMPS発報が増加したときに空洞グループに依頼して空洞コンディショニングを実施したところ発報回数が減ったように見えた。随時、MPS発報データの統計的に分析することで、空洞の放電などのMPS発報回数を効率的に減らすことが可能かもしれない。引き続きデータの取得と解釈を進めていく予定である。
