## J-PARC 3 GeV シンクロトロン 1 MW 運転状況(2)

### RESULTS OF 1-MW OPERATION IN J-PARC 3 GeV RAPID CYCLING SYNCHROTRON (2)

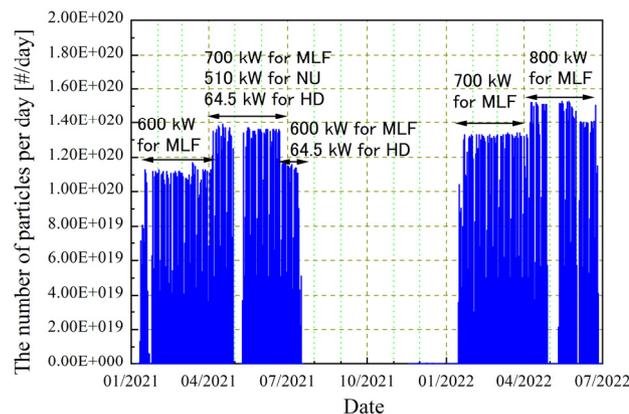
図 1 に、2020 年 4 月から 2022 年 6 月末までの RCS の出力(加速粒子数)の履歴を示す。2020 年の 1 MW 連続試験前には、600 kW 相当のビーム出力で MLF の利用運転を行っていた。2020 年の夏季保守期間終了後、引き続き 600 kW での利用運転を再開し、2021 年の 4 月から 700 kW に出力を上昇した。例年であれば、6 月末には MLF の利用運転は終了していたが、2021 年度に関しては、はやぶさ2が持ち帰ったサンプルについてミュオンによる分析を行うため、サンプルを借りられる 7 月半ばまで運転を延長したスケジュールが組まれた。しかし

Figure 1: Accelerated particles per day.

ながら、6 月末の気候と冷却水温度の状況を見て、ビームを停止することなく安定に運転するには 600 kW に下げることが必要であると判断し、7 月は 600 kW に下げて運転を継続した。その甲斐もあって、2021 年の夏前は順調に利用運転を終えることが出来た。2021 年の夏季保守では、3 節で述べる冷却水熱交換器の洗浄作業を行い、冷却性能の回復を図った。保守期間が明けた秋以降の運転では、700 kW で 2022 年 4 月まで安定に運転を継続することが出来、さらに 5 月の連休明けからは 800 kW に出力を上げて引き続き安定に運転することができた。利用運転は 6/24(金) AM 9:00 で終了し、それから二日間は 1 MW の連続運転試験期間を取った。試験結果については 4 節に詳細を記す。

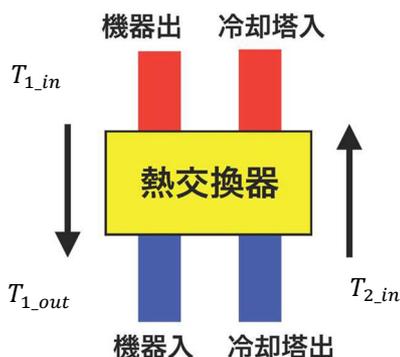
式中の各  $T$  は、熱交換器に出入りする水温を示しており、定義は図 2 に示す通りである。

Figure 2: Schematic of thermal exchanger.

2020 年夏の試験結果から、RCS の冷却水システムは、夏場の高温湿潤な環境下では、冷却水温度を必要な条件以下に維持できないことが判った[3]。RCS の冷却水システムは、熱源である電磁石や空洞を直接冷やす一次系と、熱交換器を介して熱を受け取る二次系から構成されており、二次系の熱は開放型冷却塔によって気化熱として放熱される。このため、外気温と湿度が上がると冷却塔での冷却効率が下がるため、一次冷却水の供給温度を一定以下に保てなくなる。ここで、冷却水システムの一次系と二次系間の熱交換効率を評価する指標として、以下のような温度効率 $\phi$ を使用した。

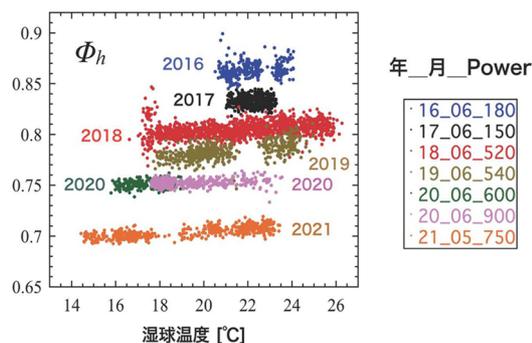
式の上辺は、一次系の冷却水の出入りの温度差であり、冷却効率を直接示す値である。下辺左の  $T_{1\_in}$  は熱源の負荷の大きさを反映しており、下辺右の  $T_{2\_in}$  は二次系の冷却性能を反映するため、これらの差で割ることで負荷と二次系の影響を大雑把に規格化することが出来る。RCS の冷却水システムは、2016 年に一次系のポンプの流量を増加させており、それ以前のデータは直接比較しづらいため、2016 年から 2021 年までの温度効率を評価した。その結果を図 3 に示す。図の縦軸が計算した温度効率、横軸はそのデータを取得した際の湿球温度を示している。データは年度毎に色に分けて示しているが、2016 年から毎年温度効率が下がっていることが判る。また、横軸の湿球温度にはあまり依存していないことから、式の下辺でうまく規格化できていると思われる。この結果から、冷却水システムの熱交換器が劣化していると判断し、2021 年の夏季保守期間に熱交換器を分解洗浄することとした。

Figure 3: Thermal exchange efficiency.

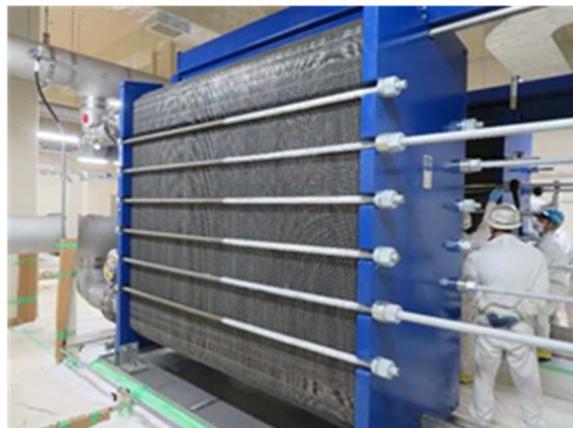
図 4-6 に、RCS の熱交換器の洗浄時の写真を示す。熱交換器は、図 6 に示すようなプレートを数枚重ね、それを図 4 のように両側からかした構造であり、各プレート間の隙間を交互に一次冷却水と二次冷却水が流れ、プレートを介して熱のやり取りをする。分解洗浄に際しては、プレートを押し付けるボルトを緩め、図 5 にあるように 1 枚ずつプレートを取り外していく。この際、放射化

Figure 4: Thermal exchange unit.

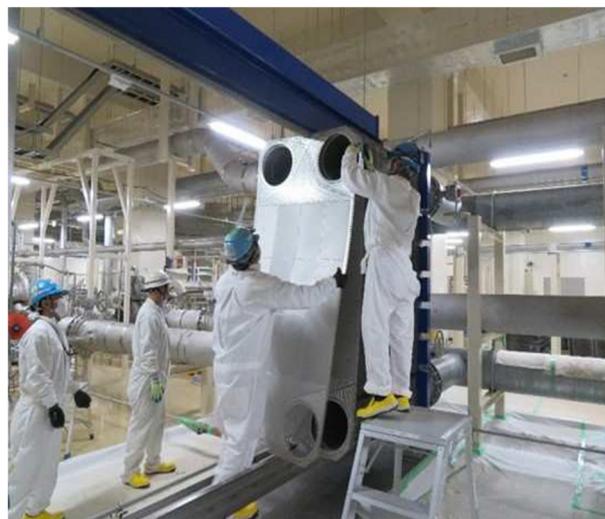
Figure 5: Disassemble of the exchanger plates.

水が流れていた一次冷却水側は全面スミアを実施し、汚染の無いことを確認してから持ち出しのための梱包を行った。分解した際の、一次冷却水側および二次冷却水側のプレート表面の状態を図 6 に示す。図の左が一次冷却水側、右が二次冷却水側の写真である。一次冷却水側は分解直後でも金属表面が見えているが、二次冷却水側に関しては茶色い汚れが全面にわたって付着しているのが判る。これは、一次冷却水システムはフィル

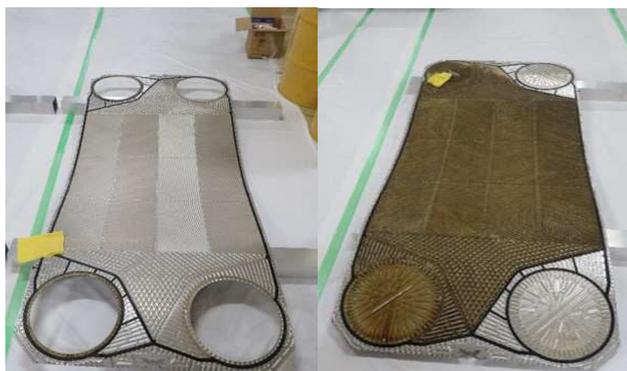
Figure 6: The exchanger plates. The left picture shows the primary loop side, and the right picture shows the secondary loop side.

ター等の付いたクローズループであるのに対し、二次冷却水システムは開放型の冷却塔を採用しており、蒸発した分の水を工業用水(工水)から常時足しているためである。工水は J-PARC を内包する原子力科学研究所が一括して所内に引きれた後、J-PARC 各施設に分岐して流入しているが、原子力科学研究所に入れる際にフィルタリング施設が無く、十分にろ過されずに使用されている。今回の分解によって工水の汚濁の状況を把握したので、今後定期的に熱交換器の洗浄を行う、あるいは二次系に十分なフィルターを入れる、等の対策を検討していく予定である。

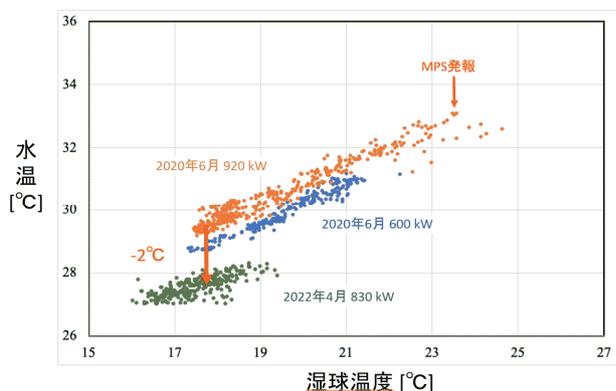
今回の洗浄前後の冷却水温度を図 7 に示す。図の縦軸は冷却水温、横軸が屋外の湿球温度である。洗浄前の 600 kW 出力時の水温に対して、洗浄後は 800 kW を超える出力での運転でも 2 °C 程度低い水温を保てていることが判る。このことから、熱交換器の洗浄は効果があったと考えられる。

Figure 7: Cooling water temperature.

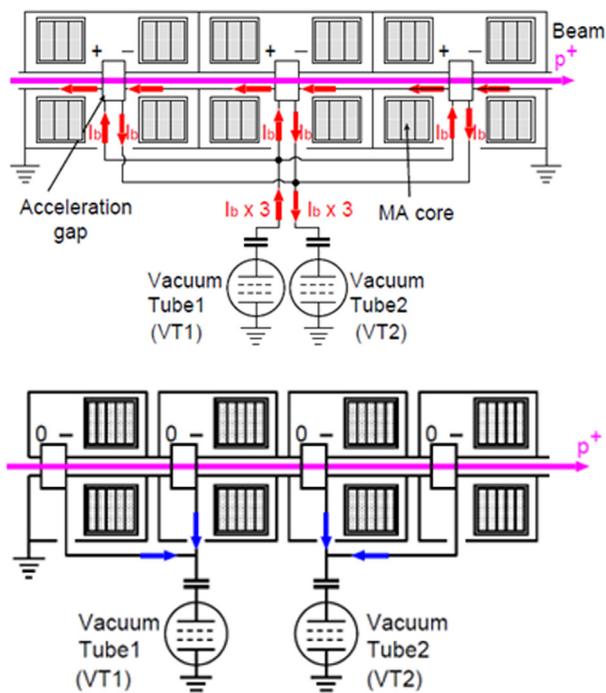
Figure 8: Schematic of the RF cavities. Upper figure shows the original cavity system, and Lower figure shows the new cavity system.

ことがわかった[5]。オリジナルの設計では、加速ギャップの上下流を2本の真空管によって独立に励振するプッシュプル方式を採用していた。理想的なプッシュプル動作では、上下流の真空管は加速電圧の半分を賄えば良いはずであるが、RCSでは空胴に複数の高調波を同時に励振するマルチハーモニック駆動をしているため、高調波の位相のずれの影響で、ギャップが要求する電流が片側の真空管に極端に偏る状況が生まれていた。この問題を解決するために、加速ギャップの下流のみを励起する新しい空胴(Single-end空胴)を開発し、入力電流を減らすことが可能となった[5]。図8に、新旧の空胴の概念図を示す。この新しい空胴を1台製作し、オフライン試験の後2021年の夏季保守期間中にRCSトンネルに設置して、ビーム加速試験を行った。その結果、新空胴は既設空胴と同様に1MWのビームを加速することが出来ることを確認し、しかもその際の消費電力は設計通り低減できることを確認した。図9に、新旧の空胴の加速中の消費電流を示す。空胴一台当たり、1MWの加速時

するとビームローディング補償に費やされる電力が飛躍的に増加し、電源容量を超えるため、現在のシステムでは 1 MW 以上のビームを 3 GeV まで加速することはできない。また、1.5 MW のビーム加速に必要なと予想される電力を賄うためには、非現実的な電源の増強が必要な状況である。そこで、大強度ビーム加速中の空胴システムの電力消費について詳細調査を行ったところ、終段アンプ内の真空管のプッシュプル動作と、空胴内のマルチハーモニック駆動の組み合わせにより、加速ギャップの上下流を励振する 2 台の真空管のバランスが崩れている

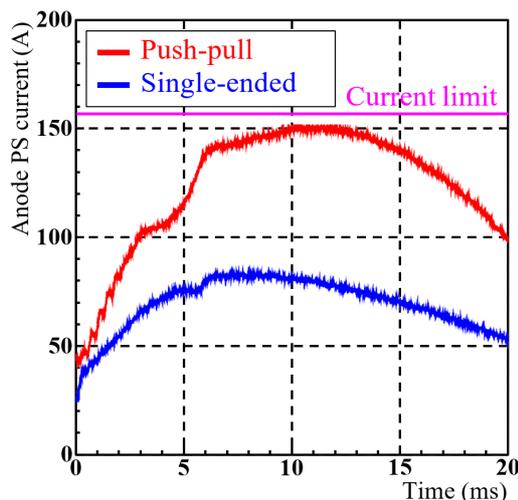
Figure 9: Input currents of the cavities.

には電力消費量を820kWから487kWに抑えることができた。今後、予算の許す範囲で空胴の更新を進める予定である。

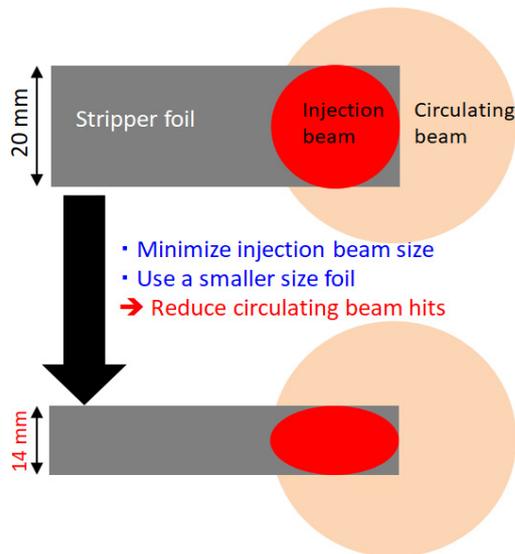
Figure 10: Injection beams and foils.

RCSでは、これまで実施してきたビーム調整及び改良によってビームロスを1MWに耐えられる状態まで低減してきた。現在発生しているビームロスの主要な原因は、入射フォイルによる周回ビームの散乱であることが判明しており、それをさらに軽減するため、入射ビームの垂直方向のサイズを小さくし、入射フォイルの垂直方向の幅も小さくする改善を試みた。図10に入射ビームとフォイルの関係の概念図を、図11に新たに試みた垂直方向ビームサイズの小さなビームのプロファイルを示す。具体的には、入射ビームの垂直方向のベータ関数をこれまでの8mから2.4mまで小さくすることで、ビームサイズの小型化を図った。これにより、入射フォイルの幅を従来の20mmから14mmまで狭めることができ、周回ビームがフォイルの当たる回数を30%削減することが出来た。さらに、実際にこの条件で利用運転を行い、目論見通り線量が低下することを確認した。

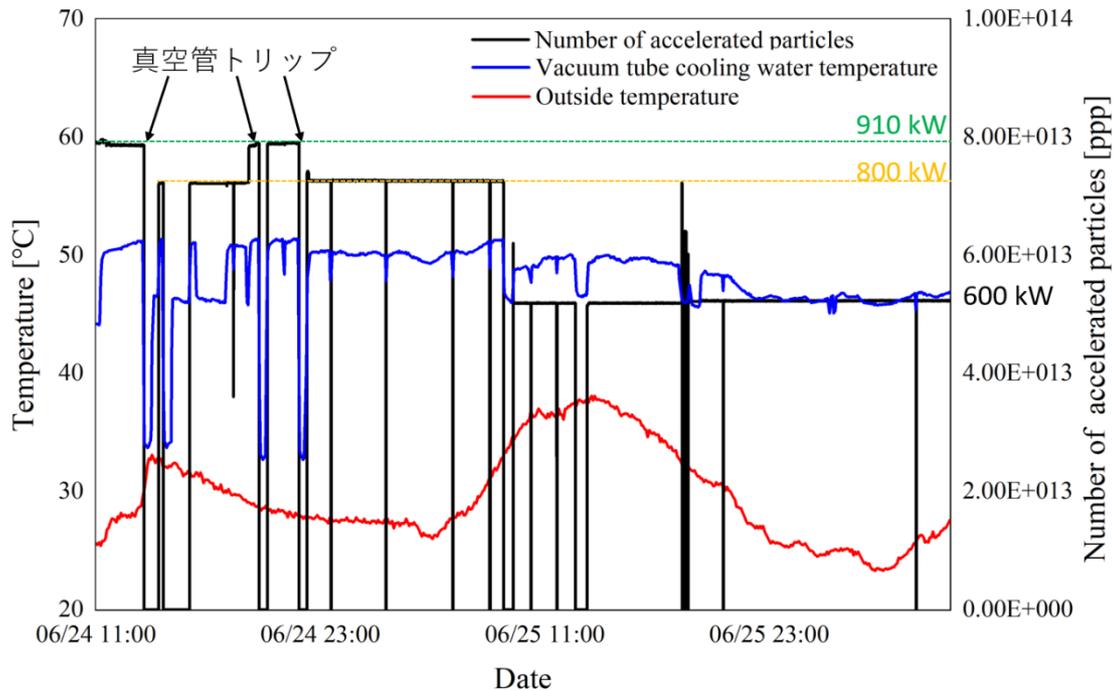
3節で述べた熱交換器の洗浄の効果を確認するため、2022年6月24日(金)AM9:00より6月26日(日)AM9:00までの48時間、1MWのビーム試験を試みた。しかしながら、試験当日は6月としては記録的な猛暑となり、結果としてそのような気候においては、より抜本的な改善が必要であることを認識することとなった。図12に、試験の際のビーム出力と終段アンプの真空管周辺の冷却水温度、外気温の推移を示す。

Figure 12: Trend of the accelerated particles, cooling water temperature and outside temperature.

試験は、9時より1MW用(実際には、申請値である1MWを越えないよう、CTの誤差等も考慮して910kW程度のピーク出力)のビームパラメータ調整を行い、実際に連続運転を開始したのは11:14からであった。一方、真空管を冷やす冷却水の温度も1MW運転開始直後よりじわじわと上がり始めた。その後、13時頃から外気温が急激に上昇し始め、最終的には13:33にRF真空管温度高のインターロックが発報し、ビームがストップした。停止後も外気温が高い状況で、冷却水の温度も下がっていかないことから、ビームパワーを800kWまで下げて14:21から再開した。しかしながら、800kWの条件でさえも運転途中で真空管の温度がしきい値近傍まで度々上がり、都度止めて冷却水の温度が下がるのを待ってから運転を再開する、という状況であった。ともかくも、夕方まではその状況で断続的に運転を継続し、19時以降外気温が下がるのを待って1MW運転の再開を試みた。しかしながら、冷却水温度はなかなか下がらず22時になってもトリップする状況であったため、あきらめて800kWで朝まで運転する事とした。翌6月25日(土)の朝8:30頃、真空管の温度がしきい値直前まで上がったため、インターロックが発報する前に停止した。このように、朝の時点で800kWですら運転できない状況であったことから、700kWでの運転も不可能と判断し、9時から600kWで

の連続運転を再開した。その後、12:38頃、RF10号機で異常が発生しインターロックでビーム運転が停止した。今度は、温度異常ではなく屋外の受電盤でオーバーカレントが出ており、リセットしてもすぐに発報する状況であった。詳細調査にはRFの電源ヤードすべての機器の停電処置が必要であり、一方で600 kWであれば一台停止して10号機を除く11台でも運転可能であったことから、10号機のみ停止した状態で運転を再開した。冷却水温度が下がり始めた夕方18時頃からビーム出力を800 kWに戻そうとしたが、空洞が一台止まっているため800 kWおよび700 kWでは加速途中でまれにロスが発生し連続運転できない事が判明した。そのため、結局600 kWにパワーを戻して翌朝まで運転を行った。
