# LIPAc Phase-B+の RFQ/SRF 用 RF 増幅系における RF ノイズとリークの問題

## RF NOISE AND LEAKAGE ISSUE IN RF POWER AMPLIFIER CHAINS FOR DRIVING RFQ AND SRF CAVITIES IN THE PHASE-B+ OF LIPAc

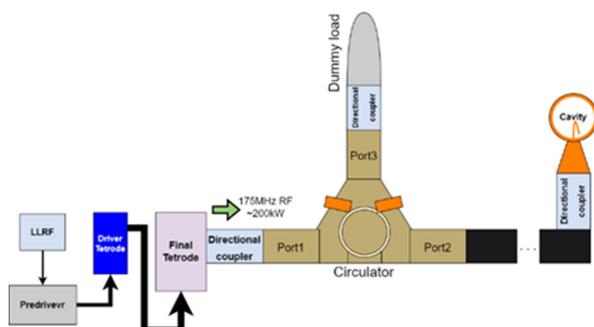
Figure 1: Configuration of the RF amplification chain for RFQ.

LIPAc の RF システムは、Fig. 1 に示すように、LLRF、半導体増幅器 (Pre driver amplifier)  $\leq 300 \text{ W}$ 、中段電力増幅四極管 (Driver Tetrode)  $\leq 16 \text{ kW}$ 、終段電力増幅四極管 (Final Tetrode)  $\leq 250 \text{ kW}$ 、UHF サーキュレータ、200 kW 水冷ダミーロードから構成される[2,3,7,8]。

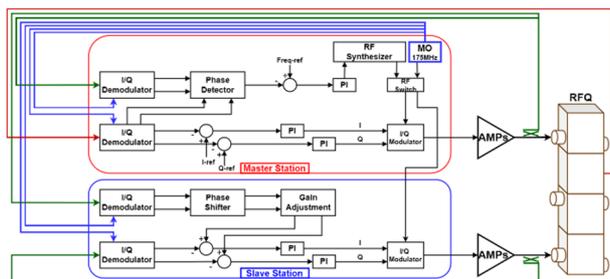
Figure 2: Master and slave control schematic for driving RFQ cavity of LIPAc.

RFQは9.8 mの空洞本体を8系統並列のRF増幅システムを用いて駆動する。8系統の序列は空洞の最も上流に接続したRF源をMaster stationとしてRFの自立制御を行い、他7系統がSlave stationとして、Master stationの制御に追従する形態をとる。Figure 2にRFQのMaster-Slave制御システム図を示す。Buncher空洞とSRF空洞は、空洞本体とRF源が一对一であるため、全てMasterとして駆動する自立のRF Stationが採用されている。各系統の初期位相キャリブレーションは、ビームライン上流から継行的に行うため、RFQのRF源としての安定性は、試験Phaseが進むにつれより重要となる。

Figure 2に示すように、RF系統の制御機構は系統間で信号経路が繋がっているため[9]、ノイズによる影響が制御系統に現れる場合、非常に込み入った現象となりうる。Master-Slaveフィードバック用ケーブルを二重シールドの低ノイズ仕様に変え、これまで頻繁に確認されていた電圧急上昇現象を抑制できた。これは、8チェーン間のパルス開始タイミングの微妙なずれが原因で、SlaveのMaster追従用PI制御[10]が正しく動作した結果と考えている。その他、対症療法的にフェライトコアでノイズに対応しているインターロック系統も多くあり、冷却水流量計の0 mA - 20 mAの電流系統もノイズで跳ねる問題がある。低電力から大電力まで同じフレーム上にあるという我々の機器構成で、ノイズへの対策はより一層神経質にならざるを得ない状況となっている。

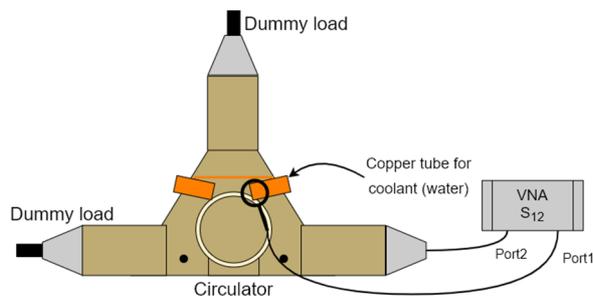
Figure 3: VNA measurement setup for RF leakage from the circulator.

今回のVNA測定におけるセットアップは、VNAのPort1をサーキュレータのPort1に接続し、VNAのPort2をループアンテナに接続し、漏れRFの通過率( $S_{21}$ )を評価する方法を選択した。サーキュレータのPort2とPort3には、DC-3GHz帯の50 W RFダミーロードを接続し、測定に反射の影響がないようにした。Figure 3に測定の構成、Fig. 4とFig. 5に写真を示す。本測定では、ループアンテナは、単芯の直径3 cmの市販品を使用した。

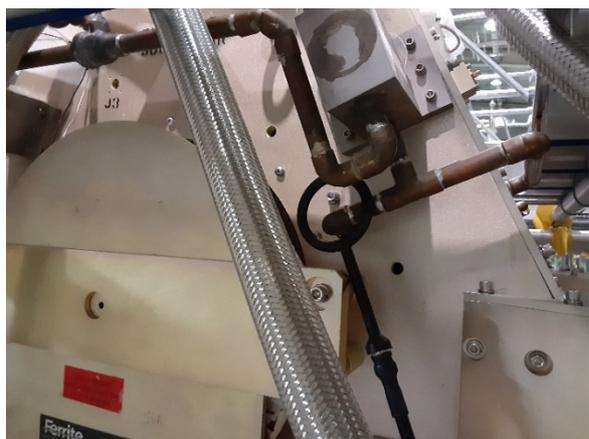
Figure 5: A loop antenna we used and largest leakage source in the circulator.

位置、角度によって強く検出される周波数は異なるように見えるが、いずれも比較的高レベルに見られる位置は、水冷配管がサーキュレータ内外を出入りする穴付近であることが判明した。この結果から、同軸のような構造が原因の一つであると考え、上記の対策を講じた。

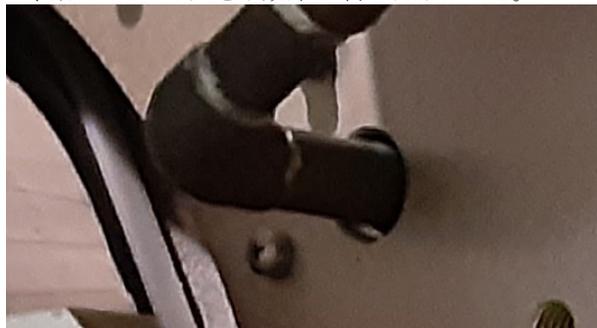
Figure 6: Photo of circulator hole where a copper pipe penetrates to circulate coolant near Ferrite material and Y-stripline.

最も大きな RF leak の原因は、サーキュレータの水冷配管が通っているフレームの穴であった。Figure 6 に示す写真に穴の形状が確認できるが、あたかも水冷配管が内導体でフレームが外導体の同軸構造になっているように見える。配管の素材が銅であることも、良くなかったと考えられる。

我々はこの漏れの原因が同軸構造にあると考え、同軸構造を消すためにアルミホイルを間に詰めた。その結果、多少の効果はあったものの十分な減衰が見られず、依然同様の周波数特性を持っていたため。更に銅テープによってフレームと銅の水冷配管を接地した。Figure 7 にその対策結果の写真を示す。また、銅テープの代わりに導線でフレーム-銅パイプ間を接続する方法も試行したが、銅テープより大きな効果は得られなかった。

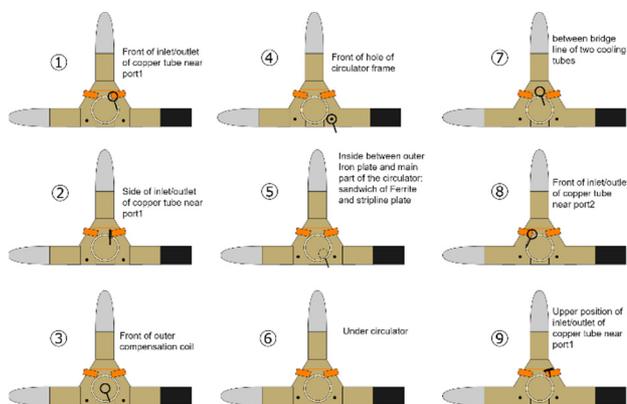
Figure 8: Positions for VNA measurement to see RF leakage from the circulator.

VNA での測定位置は Fig. 8 に示す、9 つの位置・アンテナ角度の組み合わせで行った。前後のキャプチャを全て載せることは出来ないので、Fig. 9 に代表的に最も検出値が大きかった、9 番目のアンテナ配置の VNA 測定値のスクリーンショットを示す。VNA を用いた結果として、最も漏れ検出が大きな位置で、アルミホイルによる穴埋めの効果は 20 dB 以上の減衰、銅テープによる接地の効果は更に 10 dB 以上の減衰があることが分かった。合わせると、35 dB 程度の減衰が見込め、低電力試験においては概ね検出のバックグラウンドレベルに落とせること分かった。他の位置については、Table 2 に 175 MHz と 350 MHz の  $S_{12}$  の値をまとめた。なお、通過の S パラメータが  $S_{12}$  であるのは、配線の都合でサーキュレータへの入力を VNA の Port2 としたためである。

Position (Fig.8)	175MHz	350MHz
#1	-65.41 dB	-68.31 dB
#2	-62.78 dB	-81.55 dB
#3	-87.31 dB	-91.86 dB
#4	-89.82 dB	-93.05 dB
#5	-84.51 dB	-81.99 dB
#6	-88.50 dB	-94.31 dB
#7	-89.51 dB	-88.11 dB
#8	-76.55 dB	-96.26 dB
#9	-47.55 dB	-81.38 dB
Background	~100.8 dB	~97.32 dB

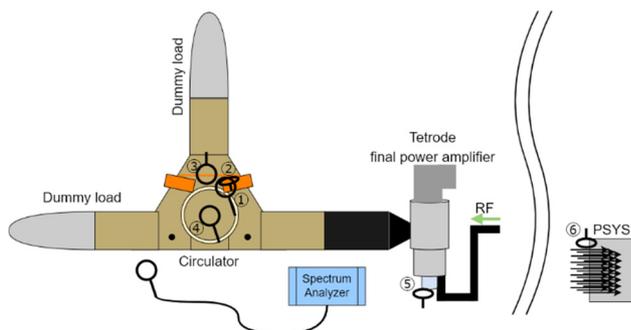
Figure 10: Setup to measure RF leakage from the circulator with injecting 200kW-CW RF to dummy loads.

サーキュレータの本来の運転状況で確かめるには、大電力試験が必須であるため、前述の対策の効果を、RF システムのデザイン値まで駆動し検証した。RF システム単体試験のため、サーキュレータの Port2 と Port3 には、ダミーロードを接続し、LLRF を独立駆動モードで立ち上げ、終段増幅器の出力を 200 kW-CW まで上げた。出力の測定は、LLRF の測定値に加えて、パワーメータを用いてクロスチェックを行った。測定の構成と、測定時のループアンテナ位置を Fig. 10 に示す。測定の都合で、VNA 試験とは異なる RF モジュールで試験を行った。

Position (Fig.10)	175MHz	350MHz
#1	9.65 dBm	-6.02 dBm
#2	11.98 dBm	4.21 dBm
#3	-3.12 dBm	3.61 dBm
#4	-14.26 dBm	-21.87 dBm
#5	-13.57 dBm	-25.21 dBm
#6	-8.57 dBm	-18.28 dBm
#2 after seal	-10.30 dBm	-29.56 dBm

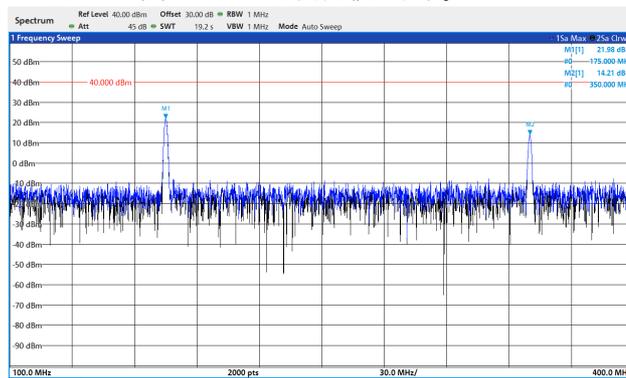
Figure 11: Plot of the spectrum analyzer measurement for position-2 of Figure 12 with inserting 20 dB attenuator, before sealed.

スペクトラムアナライザによる測定で最も検出レベルが高かったのは、VNA の時と同様の位置であった。Figure 11 に、例として Position-2 (Fig. 10) の時のスクリーンショットを示し、比較を Table 3 にまとめる。この時、スペクトラムアナライザの入力には 20 dB のアッテネータを使用した。漏れ対策前の測定オフセットは +30 dB であったため、生信号の強度に +~10 dB の値として表示されている。

結果的に、シール後の値は大電力試験では 20 dB 程度の減衰しか見られなかったが、これはサーキュレータの個体差か対策の出来の問題かはいまだ不明である。今までの測定と同様に、水冷配管から離れるほど、検出

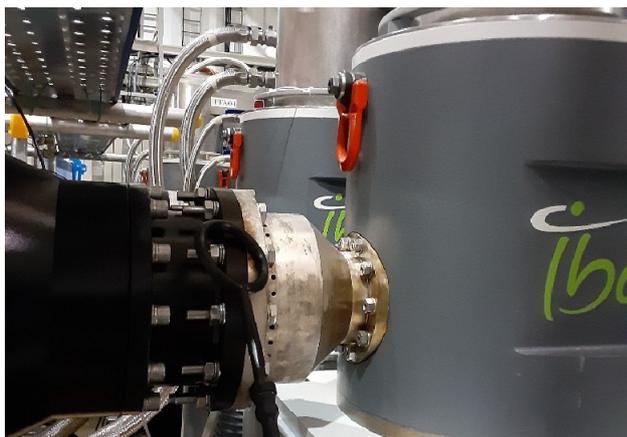
Figure 12: RF leak source at the output flange of the final power amplifier.

同軸導波管の繋ぎ目は以前より怪しい箇所として調査の対象となっていたが、サーキュレータ水冷配管穴からの漏れが大きく、位置の特定が困難であった。最大の漏れ源を対策したことで、少し離れた位置での検出レベルが十分に低下し、アンテナ角度依存性や詳細な位置スキャンも出来るようになった。そこで、再度 RF モジュール全体をスキャンしていった結果、終段電力増幅四極管出力のフランジ (Fig. 12) から RF ノイズが確認された。

Table 4 に測定の結果を示す。強度には、角度依存性があることが確認された。銅テープでフランジ面を覆い、減衰効果を確認したが、予想に反してほとんど減衰が見られなかった。Skin depth: Eq. (1) から考えると、 $1/e = -8.7$  dBなので、銅テープの基底部厚み $\sim 0.03$  mm では 50 dB 以上は減衰するはずだが、3 dB 程度しか得られなかった。

本当にフランジ接続面から漏れていることを確認するために、3 cm 径のループアンテナから 1 cm 径のループアンテナに変更したが、フランジの接続境界面から磁束が出ていることが、検出角度からもスポットで確認できた。今後、漏洩箇所が異なるという可能性も含めて、理論的に RF 漏洩のモデルを考察し、適切な方法で電磁遮蔽を行い、ノイズ抑制を進めていく。
