### 3.2 2021-2022 年の使用実績

#### 4. SiC ファイバーの破断

## 5. まとめ

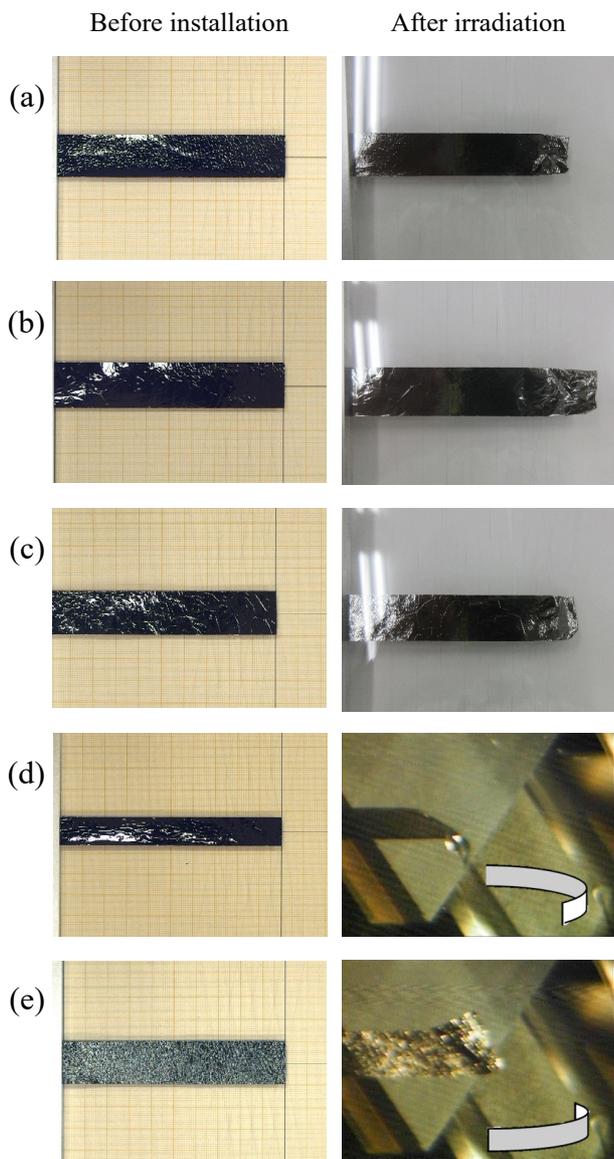
Figure 2: Pictures of the foils before installation and after irradiation at 2020-2021.

- (a) #037-05 (GB-220) 2020/11/30 - 2021/2/18
- (b) #030-01 (GB-220) 2021/2/18 - 2021/3/4
- (c) #032-01 (KM-100B) 2021/3/4 - 2021/4/1
- (d) #037-03 (GB-220) 2021/5/10 - 2021/6/9
- (e) multilayer graphene 2021/6/9 - 2021/7/15

いない。Figure 2 にこの間に使用したフォイルの使用前後での写真を示す。2020/11/29 から 2021/4/4 まで、リニアックから入射される Hビームは 1 時間当たり約  $4.7 \times 10^{18}$  個であり、RCS で加速されると 620 kW のビームとして出力される。この間、GB-220 材製のフォイル 2 枚と KM-100B 材製のフォイル 1 枚を利用運転で使用した。GB-220 材製のフォイルの変形の傾向は、これまでと同様で表面が波打つような歪みが生じている。その後、KM-100B 材製は利用運転で初めて使用したが、約 24 日間、問題なく使用可能であった。表面の変化の様子も

GB-220 材と大きく変わらないことが確認できた。

2021/4/5 からは RCS のビーム出力を 740 kW とするため、リニアックからの 1 時間当たりの入射ビームを  $5.8 \times 10^{18}$  個に増やした。以後、使用したフォイルは GB-220 材製 2 枚 (#030-01、#037-03) と多層グラフェンである。#030-01 は 620 kW で使用していたもの再利用であり、入射粒子の総数は最終的に  $4.8 \times 10^{21}$  に達したが、表面の変化は #037-05 と同程度であった。#037-01 は垂直方向のフォイル幅をこれまで使用してきた 20 mm から 14 mm へ狭めたものである。これはフォイルの幅を狭めることで周回ビームのフォイルへの衝突回数を減らす試みである。フォイル位置での入射ビームをこれまで以上にフォーカスさせるため、リニアックのビーム調整が必要であったが、狙い通りに周回ビームの衝突回数を減らすことができ、入射部とその下流周辺での残留線量の低減に効果があった[4]。一方で利用運転に支障はなかったものの、使用に伴いフォイルの屈曲が進行し、最終的にはビーム上流方向に大きく曲がってしまった。また、多層グラフェンも利用運転に支障はなかったものの、徐々に屈曲が進行し、大きく屈曲してしまった。屈曲の方向は #037-01 とは逆でビーム下流方向であった。照射済みのフォイルは一定期間冷却した後、アクリル製の密閉ケースに回収[5]し、表面観察等を行っているが、これら二つのフォイルはケースの間口幅より大きく屈曲したため、ケースへの回収不可となり、フォイルの表面観察ができていない。このため、Fig. 2 (d),(e) に示した照射後の写真はフォイル交換直前の運転中のフォイル観察像である。

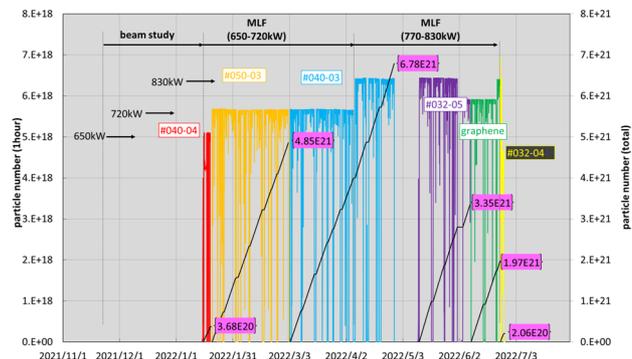
Figure 3: History of beam power in J-PARC RCS at 2021-2022.

Figure 3 に 2021 年 10 月から 2022 年 7 月までに RCS に入射した 1 時間当たりの入射粒子数とその積算数(総入射粒子数)の履歴を、Fig. 4 にその間の運転中のフォイル観察像を示す。RCS のビーム出力は 650 kW からスタートし、その後すぐにリニアックからの入射粒子数を増やして 720 kW で約 2.5 カ月運転した後、最終的に 830

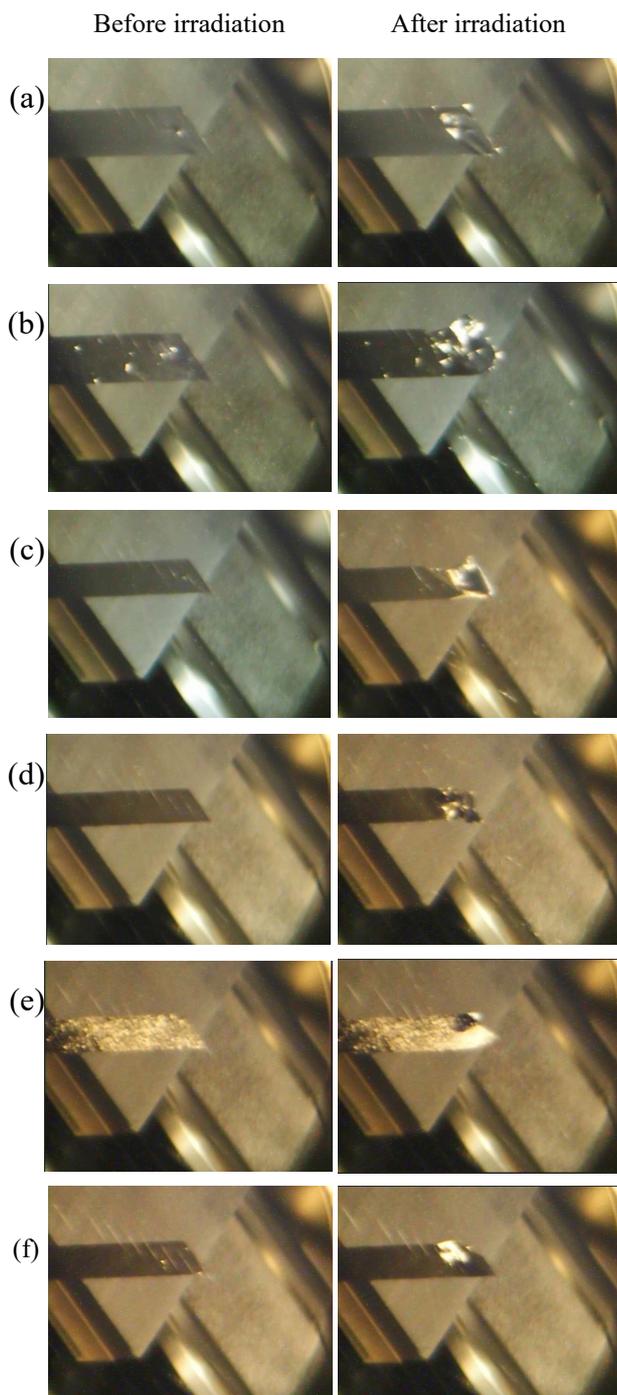
Figure 4: Pictures of the foils before irradiation and after irradiation at 2021-2022.

- (a) #040-01 (GB-220) 2022/1/15 - 2022/1/19
- (b) #050-03 (GB-220) 2022/1/20 - 2022/3/2
- (c) #040-03 (GB-220) 2022/3/2 - 2022/4/28
- (d) #032-05 (KM-100B) 2022/5/10 - 2022/6/8
- (e) multilayer graphene 2022/6/8 - 2022/6/24
- (f) #032-04 (KM-100B) 2022/6/24 - 2022/6/26

kW まで引き上げた。この間、GB-220 材製を 3 枚、KM-100B 材製 1 枚、多層グラフェン 1 枚を使用して運転を行った。いずれのフォイルも使用開始直後から SiC ファイバーの破断が始まり、数日以内にビームスポット付近

のファイバーの多数が破断してしまうことが観察された。また、3/2 以降に使用した 4 種類のフォイルはいずれも幅 14 mm である。前年に試験した結果が良好であったため、本年より定常的に 14 mm 幅のフォイルを使用していくこととした。20 mm 幅と比較して入射ビームの密度は上がるため、より負荷のかかる条件であったが、約 800 kW のビームパワーに対して、GB-220 材製、KM-100B 材製、多層グラフェンのいずれもが問題なく使用できた。また、利用運転終了後に 1 MW の大強度ビーム試験を実施した。使用したフォイルは KM-100B 材製である。外気温上昇に伴い、RF の真空管冷却能力が限界に達したため、1 MW での運転時間は約 3 時間であったが、問題なく使用できることが確認できた。

これらのフォイルは利用運転で使用した直後のため、密閉ケースへの収納はまだ実施していない。運転中の観察像及びビーム停止時の現場での目視観察した結果からは全体的に屈曲の度合いは少なかった。

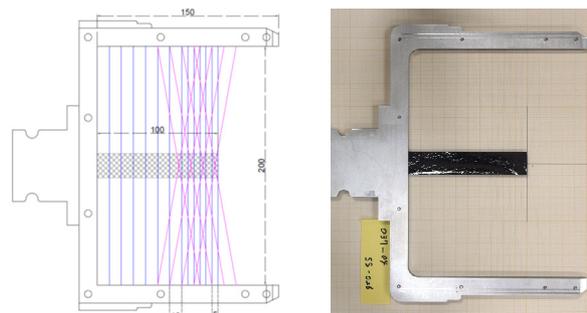
Figure 5: Schematic view of the SiC fiber pattern and C shape frame.

2020-2022 年の利用運転を通して現状のフォイルの課題が明らかになってきた。フォイルは厚さが 1  $\mu\text{m}$  程度と非常に薄いため、それ自体では形状を安定に保つことができない。このため、2 枚の C 字型のアルミ製フレームに張った 42 本の SiC ファイバーにより両側から挟むことで形状を安定させている。この SiC ファイバーのパターンとフレームにマウントした状態のフォイルを Fig. 5 に示す。青い線で示す縦に張った SiC ファイバーの間隔は先端部で 5 mm、後端部で 10 mm である。また、先端付近の

みピンク色の線で示す様に斜め方向からも SiC ファイバーを張っている。ビーム出力の上昇に伴い、運転中に SiC ファイバーの破断が顕著になってきたことが確認された。ビームパワー 500 kW での運転に使用した時期はいずれも SiC ファイバーの破断は数本程度であった。しかし、ビームパワーが 600 kW を超えてくると数日以内でビームが当たるエリアの SiC ファイバーは破断してしまうことが確認された。Figure 6 に複数の SiC ファイバーが破断した使用済みフォイルの写真を示す。

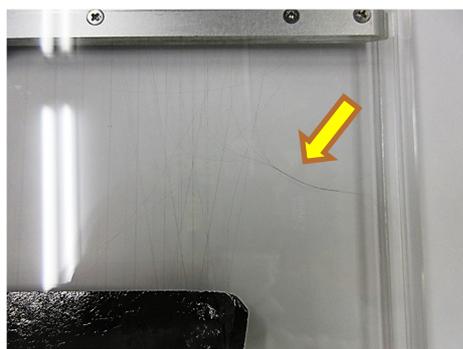
Figure 6: Picture of the used foil with broken SiC fiber.

SiC ファイバーが切れる原因として、これまでビーム照射による損耗とフォイルの屈曲に伴う引張応力の発生の 2 種類が複合して破断に至ると考えてきた。しかし、ビームパワー 600 kW 以上では屈曲の進行より先にビームスポット周辺の SiC ファイバーが破断してしまうため、ビームによる損耗が支配的であると考えられる。

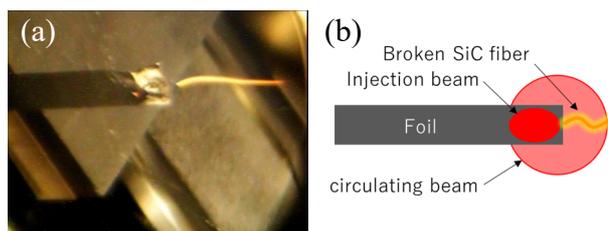
Figure 7: Picture of the foil and SiC fiber in beam operation.

(a) Foil observation image during user operation.

(b) Schematic image of foil hit by injection and circulating beam.

Figure 7 に切れた SiC ファイバーが発光しているフォイルの観察像を示す。この写真は 2022/3/2 から使用開始したフォイルで 3/10~3/19 まで発光が観測された。破断したファイバーが横方向に垂れ、それが周回ビームに曝されることにより発光していると考えられる。SiC ファイバーの直径は 13  $\mu\text{m}$  であり、フォイルの厚さ 1  $\mu\text{m}$  よりもだいぶ厚い。このため、SiC ファイバーが周回ビームと接触することで周回ビームが散乱され、ビームロスの原因となり、周辺機器の放射化につながる。

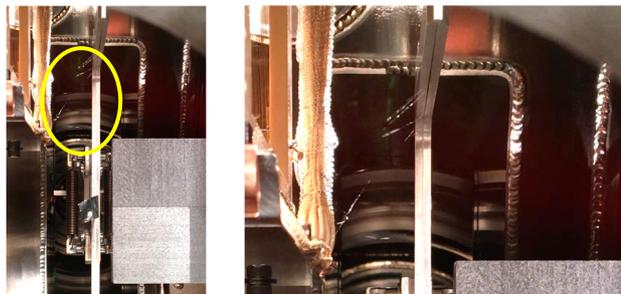
Figure 8: Picture of the broken SiC fiber pulled toward MWPM.

Figure 8 に切れた SiC ファイバーがその近傍にある Multi Wire Profile Monitor (MWPM) に引き寄せられて接触している様子を示す。幸い MWPM の計測機能に異常は確認されなかったが、このような異物との接触は計測不良やノイズになるおそれがある。この他、切れた SiC ファイバーがフォイル交換機構の駆動部に対して挟み込まれや、巻き込まれることにより機械的な固着の発生や、ゲートバルブのシール面に付着することで真空リークなどが発生するなどの悪影響が考えられる。

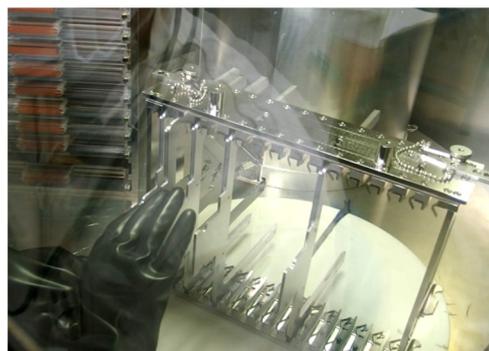
Figure 9: Picture of the used foils being stored in a sealed case.

Figure 9 に照射済みのフォイルを専用の密閉ケースに収納している様子の写真を示す。ケースへの収納はグローブボックスを介して行うが、切れた SiC ファイバーは片側しか固定されておらず不安定な状態であるため、収納作業時に意図せず手や周辺に接触し、汚染を引き起こすおそれがある。

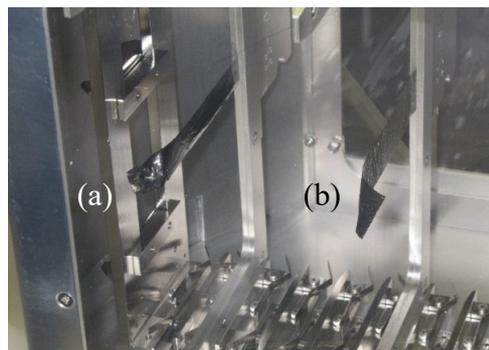
Figure 10: Picture of foils that could not be stored in sealed case due to largely curled. (a) #037-03, (b) multilayer graphene

Figure 10 に使用中に大きく屈曲したため密閉ケースに収納できなかった #037-03 と多層グラフェンの写真を示す。運転中に屈曲が急激に進行した場合、入射ビームがフォイルから過大に漏れる可能性がある。漏れた入射ビームは荷電変換されないため、ビームダンプに廃棄されるが、ビームダンプの容量を超えると長時間のビーム停止を招くおそれがある。
