PF-BT におけるスクリーンモニターの高度化と常時 OTR モニターの画像歪み改善

UPGRADE OF SCREEN MONITORS AND IMAGE DISTORTION IMPROVEMENT OF CONSTANT OTR MONITOR AT THE PF-BT

Ryota Takai^{*}, Yasunori Tanimoto, Takashi Nogami, Mikito Tadano, Takashi Obina
High Energy Accelerator Research Organization (KEK), Accelerator Laboratory

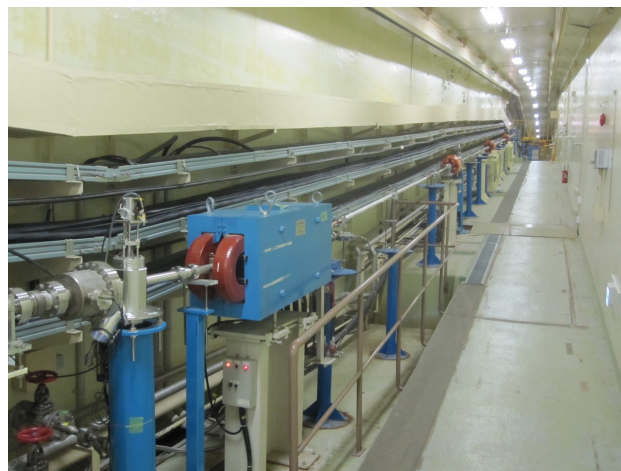
Figure 1: Photo of the PF-BT. The PF-BT is a 2.5 GeV beam transport line with a total length of about 170 m and connects the end of the LINAC located underground to the injection point of the PF-ring located at ground level.

KEK の Photon Factory では、真空紫外線から X 線領域までの幅広い波長領域をカバーする放射光源として 2.5 GeV 電子蓄積リング “PF リング” を運用している。PF リングのビーム入射路 (PF-BT) には、入射ビーム観測用のスクリーンモニターが計 12 台設置されている。これらのうち、入射路入口からの 10 台はアルミナ蛍光板 (デマルケスト) とアナログの CCD カメラで構成されており、像が明るくビームとの精密な同期も不要というメリットがある反面、厚い蛍光板内での電子散乱に起因する像の滲みや Shot ごとの残像、CCD 画素の飽和等によって正確なビームプロファイルの測定が困難であった。このような状況を改善するため、2021 年度から 2022 年度にかけて、同蛍光板とカメラをそれぞれ Ce:YAG シンチレータと GigE カメラに更新する作業を行った。Figure 1 に PF-BT の写真を示す。

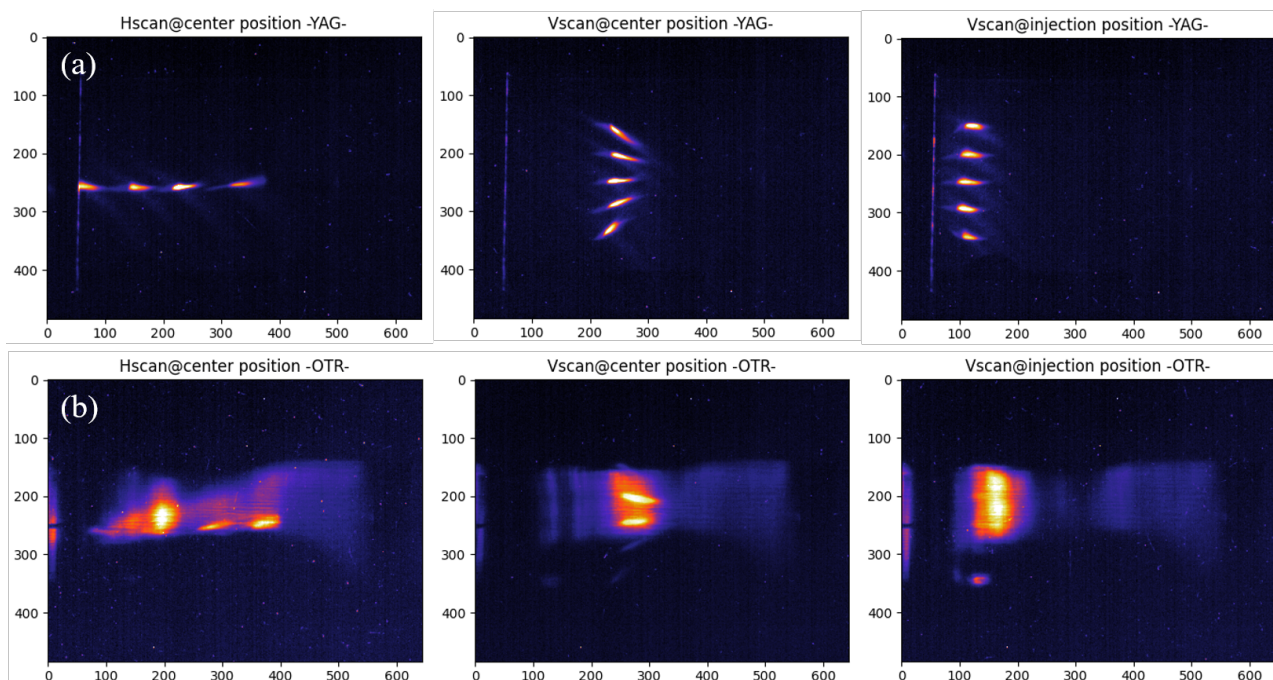
の入射ビームを用いて OTR 画像の歪み具合をチェックした。スタディでは、まずセプタム電磁石の上流にある 4 極電磁石を利用して入射ビームを細く絞った後、補正電磁石を用いて入射ビームの位置を水平方向および鉛直方向に等間隔でスキャンした。スキャンは窓中心付近の水平線上、窓中心付近の鉛直線上、窓左端（ビーム入射位置）付近の鉛直線上という 3 パターンで行った。各スキャン時にセプタムダクト下端の YAG スクリーン、OTR スクリーンそれぞれで得られたビームプロファイルを数枚ずつ重ね描きしたものを Fig. 7(a), (b) にまとめて示す。上段の YAG スクリーンによる結果を見ると、スキャンパターンに依らず等間隔で移動する入射ビームのプロファイルがくっきりと写し出されている。原因は特定されていないが、窓中心付近での鉛直方向スキャン（上段中央）では、プロファイルがビーム位置と共に少しずつ回転する様子も確認できる。上述したように、この YAG スクリーンと OTR スクリーンは入射路出口のほぼ同じ位置にタンデムに並んでおり、カメラの撮影倍率もほぼ同じであるため、本来であれば下段の OTR スクリーンでも上段と同様の結果が得られるはずであるが、残念ながらそこまでの互換性は得られなかった。窓の中心付近をビームが通過した場合、多少ムラのある薄いバックグラウンドが重畳しているものの、YAG スクリーンで得られたプロファイルと同様の位置に明るいビーム像が得られている。ビームが窓周辺に近付くと、像が極端に暗くはなるが、全く見えなくなるわけではない。下段中央の図をよく見ると、画面中央の明るい 2 つの像の上下に、微弱ながら残り 3 つの像も確認できる。普段の入射位置である窓左端付近では、ビーム位置に応じて移動する像を判別することはできるが、ほぼ同じ明るさのバックグラウンドに埋もれていて分離は難しい状況となっている。

Figure 7: Beam profiles obtained with the (a) YAG screen and (b) OTR screen after the duct replacement.

以前報告したとおり [3]、ダクトを入れ替える前は同じ入射位置でも画面中央付近にビーム位置に依らないぼんやりとした迷光しか見えていなかったため、窓中心付近における像のクオリティを含め以前よりは改善したと言えるが、まだ実用レベルには達していない。原因は、やはり OTR の放射ターゲットを兼ねた金属窓表面の歪みと考えられ、それに応じた角度を持って放出された OTR のコアがカメラレンズの有効径を外れたり、狭小なモニターチェンバー内で多重反射されることで強い迷光や強度ムラが生じている可能性が高い。事実、Fig. 8 は鏡面加工された窓表面を介して上流にある YAG スクリーンのホルダを見たときの画像であるが、入射ビームが通過して来る細い角パイプの像が大きく湾曲しており、ビームの入射位置に近い画面左端には溶接ビードのような構造も見える。ビームの入射位置が溶接面に近接している現在のセプトダクトでは、これ以上平坦な窓を実現するのは技術的に困難であるため、常時 OTR モニターの実用化にはダクト構造自体の大幅な見直しが必要であると考えている。
