J-PARC MR 静電セプトムリボンのアライメント測定

MEASUREMENT OF ELECTROSTATIC SEPTUM RIBBONS ALIGNMENT AT J-PARC MR

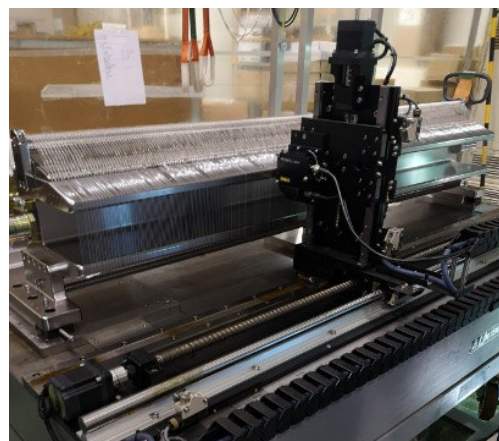
Figure 1: Measurement setup.

アライメント測定ステージは2022年にKEKつくばキャンパスのミュオン第2実験棟からJ-PARCのリニアック棟クライストロンギャラリーのクリーンブース内に移動された。アライメント測定のセットアップをFig. 1に示す。定盤にヨークを設置した後、レーザー変位計を移動させながらリボンアライメントを測定する。測定条件として、ステージはヨークの長手方向に1 mm/sで動かし、Samplingは10 msとして測定した。レーザー変位計の焦点距離は5 mm±0.3 mmである。この条件は2013年の測定と同等である。2022年のリボンアライメントの測定結果についてFig. 2に示す。ここでx[μm]はリボンの焦点距離からのズレ量、z[mm]はヨーク長手方向についてのレーザー変位計の位置である。今回の測定の結果、リボンアライメン

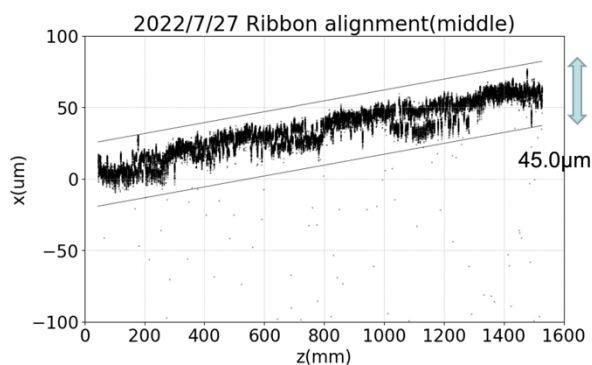
Figure 2: Ribbon alignment in 2022.

トは $45.0\ \mu\text{m}$ であった[2]。2013 年に製作した ESS は 1 号機が $28\ \mu\text{m}$ 、2 号機が $43\ \mu\text{m}$ であった。このうち、2 号機はヨーク本体が弓形になっておりその影響がエラーに現れていた。今回のヨークの直線性は 2013 年の 1 号機と同程度のため、リボンもしくはその張り方によってこのようなエラーが現れている。また、値のピークも 2 つあることが確認できる。これは特に 1000 から 1200 mm の区間で目立っている。

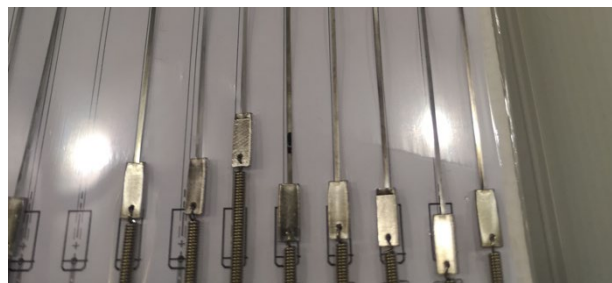
Figure 5: Press metal cap of ribbon.

めりボンの引張検査中にリボンの切断が発生しており切断箇所を確認したところ、かしめ金具の端面にてリボンへ負荷がかかっていた。これは主に金具製作時にできたバリによるものである。このときの切断荷重は $2.5\ \text{kgf}$ であった。かしめ位置を端面から $1\ \text{mm}$ オフセットさせたところ、切断荷重 $2.9\ \text{kgf}$ にて切断は発生しなかったため、このオフセット量で製作を決定した。組み付け後のかしめ金具とリボンを Fig. 5 に示す。

リボンの状態がアライメントエラーに影響していることが分かったため、リボンの全数張り替えを決定した。その張り替えには 2021 年製のリボンを使用した。リボンの張り替えにあたり、リボンのかしめ金具の改良と 1 軸ステージによる事前の測定を行った。このうち、リボンのかしめ金具改良の目的はリボンへの負荷を軽減することである。かし
