# iBNCT 加速器における 324 MHz 高周波漏洩対策

## COUNTERMEASURES AGAINST LEAKAGE OF 324 MHz RF IN THE iBNCT ACCELERATOR

The iBNCT project aims to realize an accelerator-based boron neutron capture therapy (BNCT) using an 8 MeV proton linac consisting of a radio-frequency quadrupole linac (RFQ) and a drift tube linac (DTL). Each cavity is provided with radio-frequency (RF) by a 324 MHz klystron with a maximum output power of 1.2 MW. Meanwhile, 324 MHz RF noise was observed in the output of a loss monitor in the accelerator room and a photomultiplier in the ion source to observe plasma, which indicates a possibility of the leakage of the RF. In the case of a medical accelerator, in addition to the usual regulations for RF facilities, there are also regulations for medical devices, so it is very important to investigate possible leakage source points. Therefore, an investigation with a loop antenna and countermeasure against leakage were conducted both in the accelerator room and the klystron room. By identifying leakage points and implementing countermeasures, the 324 MHz RF leakage was significantly reduced in the RF system of the iBNCT accelerator facility. This contribution presents counterme

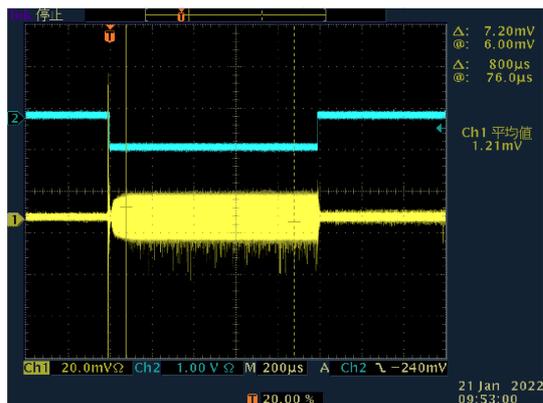
Figure 2 に加速器室の DTL 出口付近に設置されたロスモニター (プラスチックシンチレーター: Eljen technology 社製 EJ-200+光電子増倍管:浜松ホトニクス社製 H6612) の出力波形を示す。水色が RF 出力のトリガー信号であり、幅は RF 出力と同じ 990  $\mu$ s である。黄色の波形がロスモニター出力であり、RF と同期した大きなノイズが乗っている事が分かる。波形を拡大すると 324 MHz の構造が観測され、加速周波数である 324 MHz の RF 起因のノイズである事は自明であった。同様のノイズはイオン源室内に設置されたプラズマ観察用の光電子増倍管でも観測されており、iBNCT プロジェクト当初からの問題として存在していたが、明確な原因の解明と対策は実施されていない状況が長らく続いていた。

Figure 2: A snapshot of an oscilloscope during an RF operation. It shows an output of a loss monitor inside the accelerator room (yellow) triggered by an RF timing (blue). A large noise synchronized with the RF timing was observed in the loss monitor output.

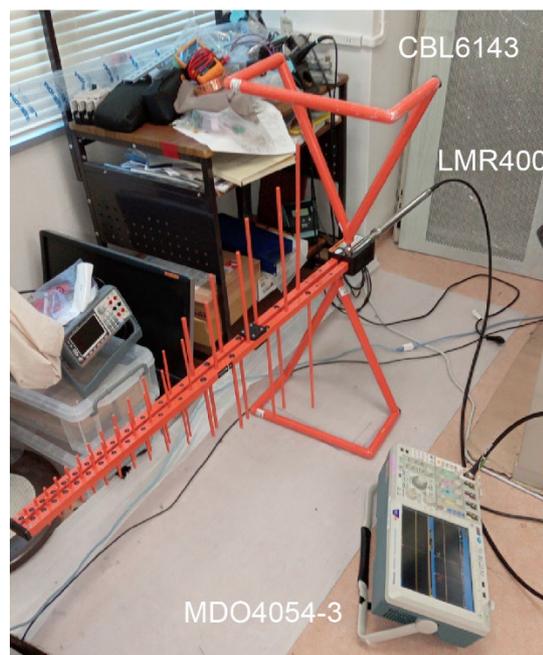
後述するループアンテナによる測定と並行して建屋 1F 制御室の隅に広帯域ハイブリッドアンテナ (Schaffner 社製 CBL6143、帯域 30 MHz-3 GHz、以後パイログアンテナと表記) を設置した。その様子を Fig. 3 に示す。アン

テナからの出力をミックスドメインオシロスコープ (Tektronix 社製 MDO4054-3) の RF 入力ポートに接続し、RF 運転時に常時測定を行い後述の漏洩対策前後で比較を行った。

Figure 3: A photograph of the RF measurement by a Bi-Log antenna in the 1F control room.

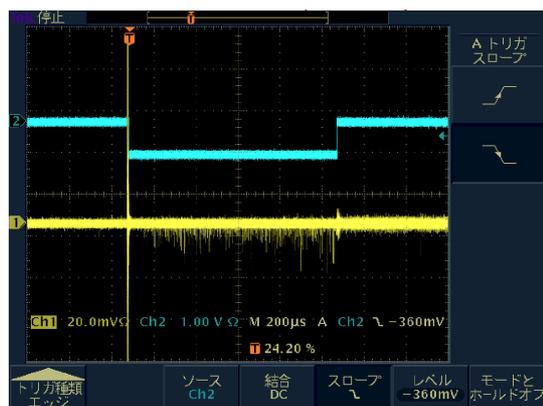
Figure 6: A snapshot of an oscilloscope after countermeasure against RF leakage in the accelerator room. Inputs are same as those in Fig. 2. A large noise observed in the output of loss monitor was almost disappeared.

加速器室は RF 運転時に入室不可能である為、ループアンテナを漏洩箇所付近に近づけて特定する事が出来ないという問題がある。そのため、運転前にループアンテナを加速器室内の適当な場所に設置し、運転時の各場所での振幅を比較する事とした。オシロスコープを前述のクライストロン電源室とのケーブル貫通孔付近に設置し 10 m の BNC ケーブルを貫通孔を経由して加速器室に通して、その先にループアンテナを接続した。その位置を運転前に変えて各位置で測定し、場所による振幅の依存性を比較した。かつ、測定の効率化を図るため、オシロスコープの入力数の最大 4 チャンネルを使用して調査を行った。何度か加速器室内でアンテナの位置を変えて測定した結果、DTL より RFQ 側がより漏洩が大きい事が判明した。一方、ループアンテナを用いた測定では、アンテナの設置位置、アンテナの角度の再現性に問題がある為、前回の測定時に値が高かった場所に再度設置した際に同じ値を再現しない等の問題があった。そこで加速器室内での漏洩箇所の調査では比較的振幅の高かった RFQ の入力カップラー付近にループアンテナを固定し、RFQ 本体や同軸導波管の接続部等の漏洩の可能性がある場所を 324 MHz において高い遮蔽性能を持つ導電布(マック・コーポレーション社製 DW-372 N[7])で覆い変化を見る事とした。RFQ の入力カップラーを中心に、導電布で覆う箇所を徐々に増やしていったが、ループアンテナの振幅は大きくは変化しなかった。その一連の作業の過程で、RFQ のカップラー直前の十字スタブを覆っていた導電布が一部黒く変色しているのが観測された[8]。その部分から RF が漏洩していると考えられたため、一度導電布を取り払い、参考文献[8]の Fig. 7 にあるようにアルミ фольドと銅テープで覆った。結果として近傍に設置していたループアンテナで振幅が-54~-64 dB 程度と大幅に下がり、かつ Fig. 6 に示すように、以前は Fig. 2 で観測されていたようなロスモニターのノイズもほぼ観測されなくなり、バックグラウンドレベルと同程度となった。この対策により大幅に加速器室内での漏洩レベルが下がったが、対策後もループアンテナでは若干の

324 MHz の漏洩が観測されていたため、引き続き加速器室内で対策を行う事とした。同軸導波管の継ぎ目や DTL のカプラー部分でも多少の漏洩があり、同軸導波管の接続部に関しては表面の塗装を落とし、導通を確保した上で、接続箇所を銅テープおよびアルミフイルドで覆い、かつその上から導電布で覆った。同じく漏洩が観測された DTL カプラー部分も同様な手法で接続部分を覆った。その結果、加速器室内で測定した幾つかの場所ではループアンテナでは 324 MHz の RF 構造が観測できないほどに下がった。以上により加速器室内の漏洩対策は完了したと考えている。

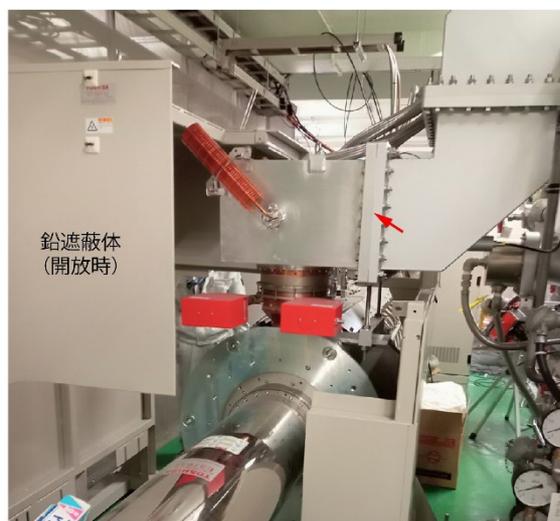
Figure 7: A photograph of a leakage point of the RF at the connection of the rectangle waveguide at the output of the klystron. The leakage point is indicated by a red arrow.

クライストロンの出力部周辺は稼働中にコレクターから多量の X 線が発生するため、出力部周辺は鉛の遮蔽体で覆われているが RF 出力部の矩形導波管の周囲は鉛遮蔽体と導波管の間に若干の隙間があり、ループアンテナをその付近に近づけた際、RF が漏洩している事が判明した。その為、運転停止時に一度、鉛遮蔽体を開放して対策を行う事とした。Figure 7 がその対策時に鉛遮蔽体を開放した時の写真で、鉛遮蔽体は上下に分割されており、上部をずらして対策作業を行った。作業としては漏洩が観測された矩形導波管の六角ボルトの増し締めを行い、また導波管表面の塗装を落としした上で、接続箇所を銅テープを張るとともに全体をアルミフイルドで覆った。その後、RF 運転を再開し漏洩を確認した結果、ループアンテナで観測不可能なほど下がるとともに、制御室内でのパイログアンテナによる測定では、-55 dBm から -70 dBm へと大幅に下がり、クライストロン電源室内の漏洩箇所のひとつである事が判明した。
