KEK 電子陽電子入射器における大電力高周波源の運転保守(2022 年度)

MAINTENANCE ACTIVITY OF RF SYSTEM IN KEK ELECTRON-POSITRON LINAC(FY2022)

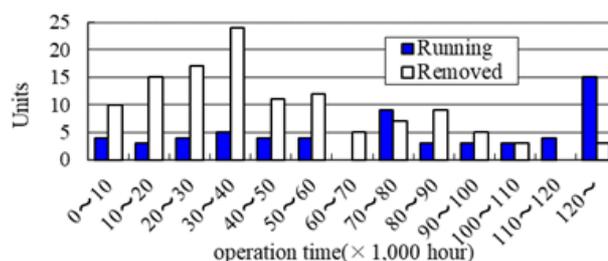
クライストロンアセンブリは主にクライストロン、集束電磁石、タンク、パルストランスで構成される。クライストロンの仕様は周波数 2856 MHz、ピーク出力 40 MW、RF パルス幅 4 μ s、繰り返し 50pps であり[1]、KEK 電子陽電子入射器では主に PV-3050、E3754 / E3730A のクライストロンを使用している。2022 年度中は約 5,700 時間の運転が行われた。Figure 1 に現在のクライストロン使用状況及び 2000 年度以降故障で交換したものの使用時間分布を示す。現在使用しているクライストロンの平均運転時間は約 77,000 時間であり、故障により交換したクライストロ

Figure 1: Klystron age profile as of March 2023.

ンの平均運転時間は約 45,000 時間である。運転時間が 100,000 時間を超えているクライストロンが 22 台あり、総数 61 台の約 36%を占めている。この内 8 台は 130,000 時間以上使用しており、最長のもは 1998 年の設置以降、1度も交換されずに約 147,000 時間運転している。

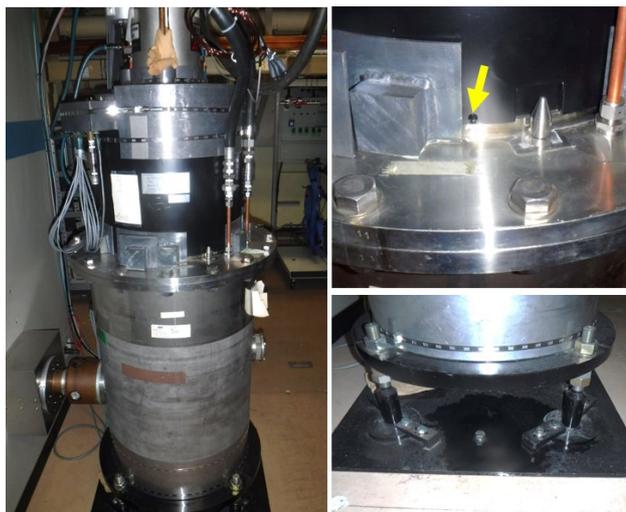
Figure 2 に水漏れ発見時の様子を示す。運転中の定時点検時に集束電磁石の水抜き孔より冷却水が排出されていたため、クライストロンアセンブリ交換となった。この水抜き孔は冷却水が集束電磁石内側に溜まった際に排出するためのものである[3]。

Figure 2: Water leakage from Klystron magnet.

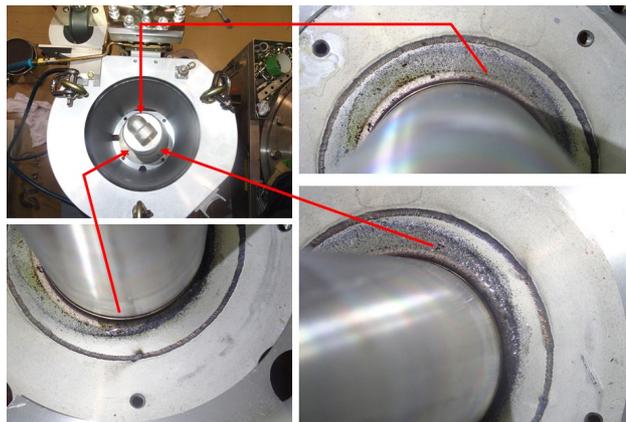
撤去後に水漏れ箇所特定のため、解体調査を行なった結果、Fig. 3 に示すようにクライストロンのコレクタ根元のロウ接部で水漏れを確認した。調査時にクライストロン単体での通水(約 30 L/min)を 5 時間程度行なったが、漏れ量は少なかった。この箇所の水漏れ事例は前年度(2021 年)に続き 3 例目である。

Figure 3: Water leakage from Klystron.

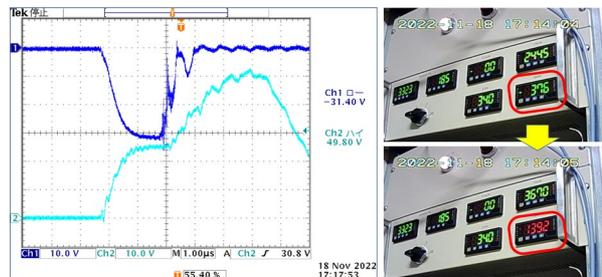
調査のため、オシロスコープでクライストロンパルス電流波形のモニターと web カメラでの DC メーターパネルの監視録画を開始した。後日、トラブルが再発した際に確認した状況を Fig. 4 に示す。

Figure 4: The waveforms and dc meter when the interlock being on.

図左側クライストロンパルス電流波形(水色)に過電流の履歴がある。同時に図右側 DC メーターパネル赤枠内の Ishunt メーター指示値が通常時の 37.6mA から 139.2mA に変化し、インターロック閾値の 100mA を超えた履歴もあった。KL_15 は陽電子加速ユニットで、当時はビームスタディ限定の使用であったため、Es (設定電圧) を 34kV (運転値) から 32kV に徐々に下げて運転を継続。運転停止期間に入ってからクライストロンアセンブリを交換した。

撤去したクライストロンアセンブリはクライストロンのみ抜き取りし、4) 項で撤去した健全な集束電磁石、タンク、パルストランスとの組み合わせでアセンブリを組み上げた。このアセンブリを試験運転して同様の不具合が発生するか確認する予定である。

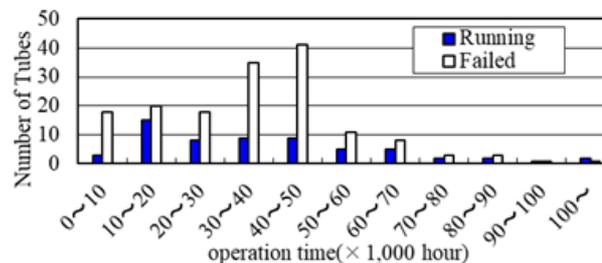
KEK 電子陽電子入射器では、パルス電源のスイッチとして 45 kV 、 4.5 kA をスイッチングするサイラトロンを使用しており、全ユニット L4888B(Stellant Systems 社製)を使用している[4]。Figure 5 に現在使用しているサイラトロンの使用状況及び 1998 年度以降撤去したサイラトロンの使用時間分布を示す。

Figure 5: Thyatron age profile as of March 2023.

現在使用しているサイクロトンの平均運転時間は約 40,000 時間である。また、故障により交換したものの平均運転時間も約 40,000 時間である。

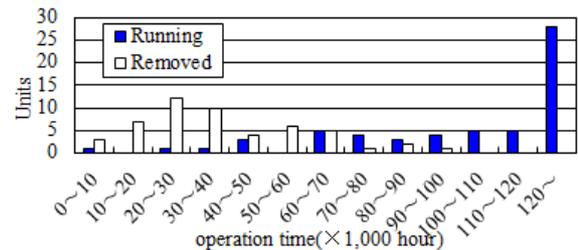
Figure 6 に現在の導波管高周波窓の使用状況および、1998 年度以降撤去したものの使用時間を示す。

Figure 6: RF window age profile as of March 2023.

現在使用中の導波管高周波窓は 120,000 時間以上使用しているものが最も多く、平均運転時間は約 106,000 時間である。撤去済み導波管高周波窓の平均運転時間は約 59,000 時間である。
