# パルスマグネットソフトウェア入れ替え その他トラブル

2020.4.12

M. Satoh

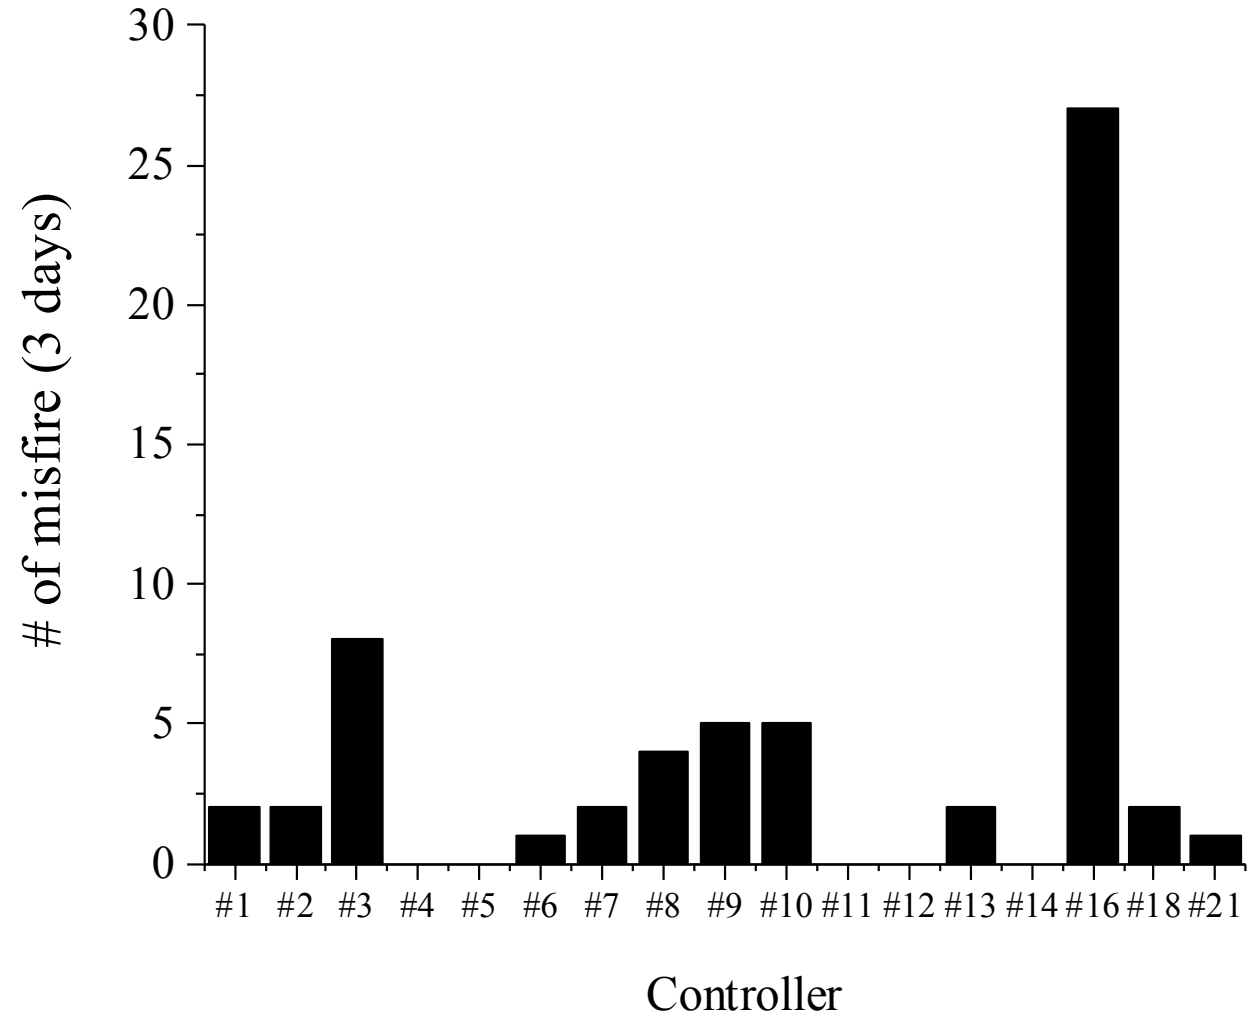
• # of pulsed magnet misfire events (operation units): 61

=> 1.2/day/unit (17/day/unit w/ old software)

Most cases were caused by misfire of ACC-PM-PC-8 controller managing "PF/PX/PY/PD\_36\_4-\_38\_4". (Apr. 5 19:50:42~: No abort by PM misfire)

- 4/9(木) ~ 18:00: ソフトウェア入れ替え (榎本y, 牛本, 早乙女氏)
  - EVRドライバソフトウェアをNI-VISAベースのものに変更した
  - LabVIEW部を大幅にリライトした (現場PC端末上でのデバッグが不便になった)

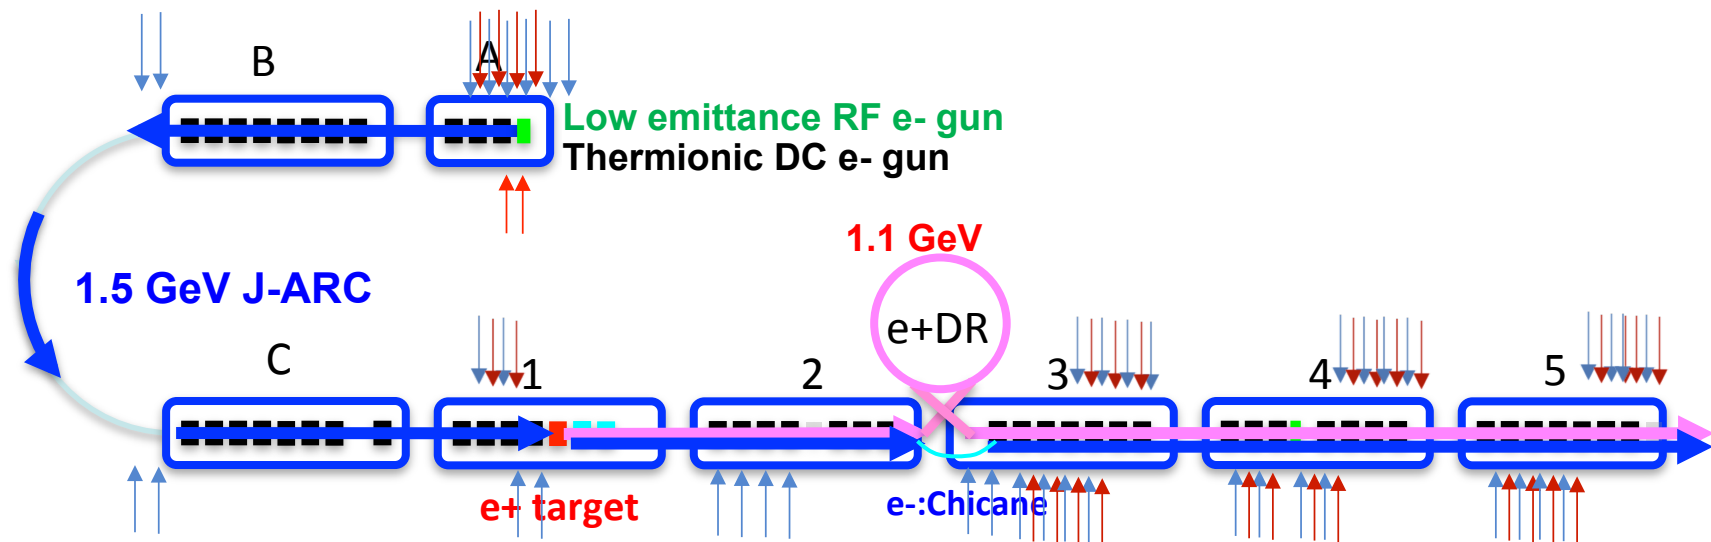
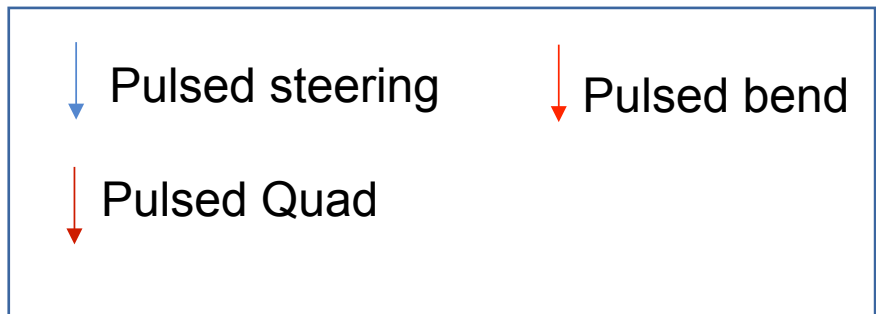
Most aborts triggered by misfire of some controllers.  
(ACC-PM-PC-7, **ACC-PM-PC-8**, ACC-PM-PC-10)
