LIFE-SPAN DIAGNOSIS ABOUT HV COMPONENTS FOR THE KLYSTRON MODULATORS OF KEKB INJECTOR LINAC

Abstract

モジュレーター高圧部品の寿命診断

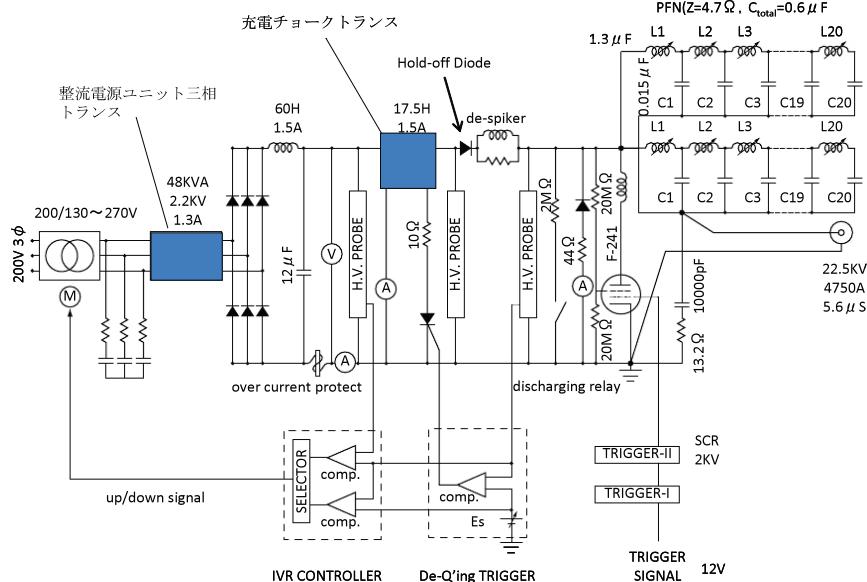
図 1 : 大電力クライストロン用パルス電源回路図

KEKB 入射器では約 60 台の大電力クライストロン用パルス電源を使用している。SuperKEKB 計画に伴い、その内 12 台の電源がインバーター充電方式を用いた小型パルス電源となる予定である。しかし残りの約 50 台の電源では、従来の高圧部品である整流電源ユニット三相トランスと PFN 共振充電用の充電チョークトランスを使い続けることとなる。図 1 に電源の回路図を示す。これらのトランスは KEKB 計画が始まる時に、それまでの容量 24kVA

を 2 倍とする改造を行った。改造は 2 社のトランスメーカーによって行われ、その内 1 社（仮に A 社とし、もう 1 社を B 社とする）が製作した三相トランス Δ - Δ 結線タイプと充電チョークトランスに初期故障が発生し、改修を行った経緯がある。
